玉山國家公園八通關日越道  
意西拉鐵線橋補強設計及多美麗駐在所駁坎修復方  
案評估報告

# 壹、意西拉鐵線橋橋門柱補強設計

## 貳、多美麗駐在所駁坎修復方案

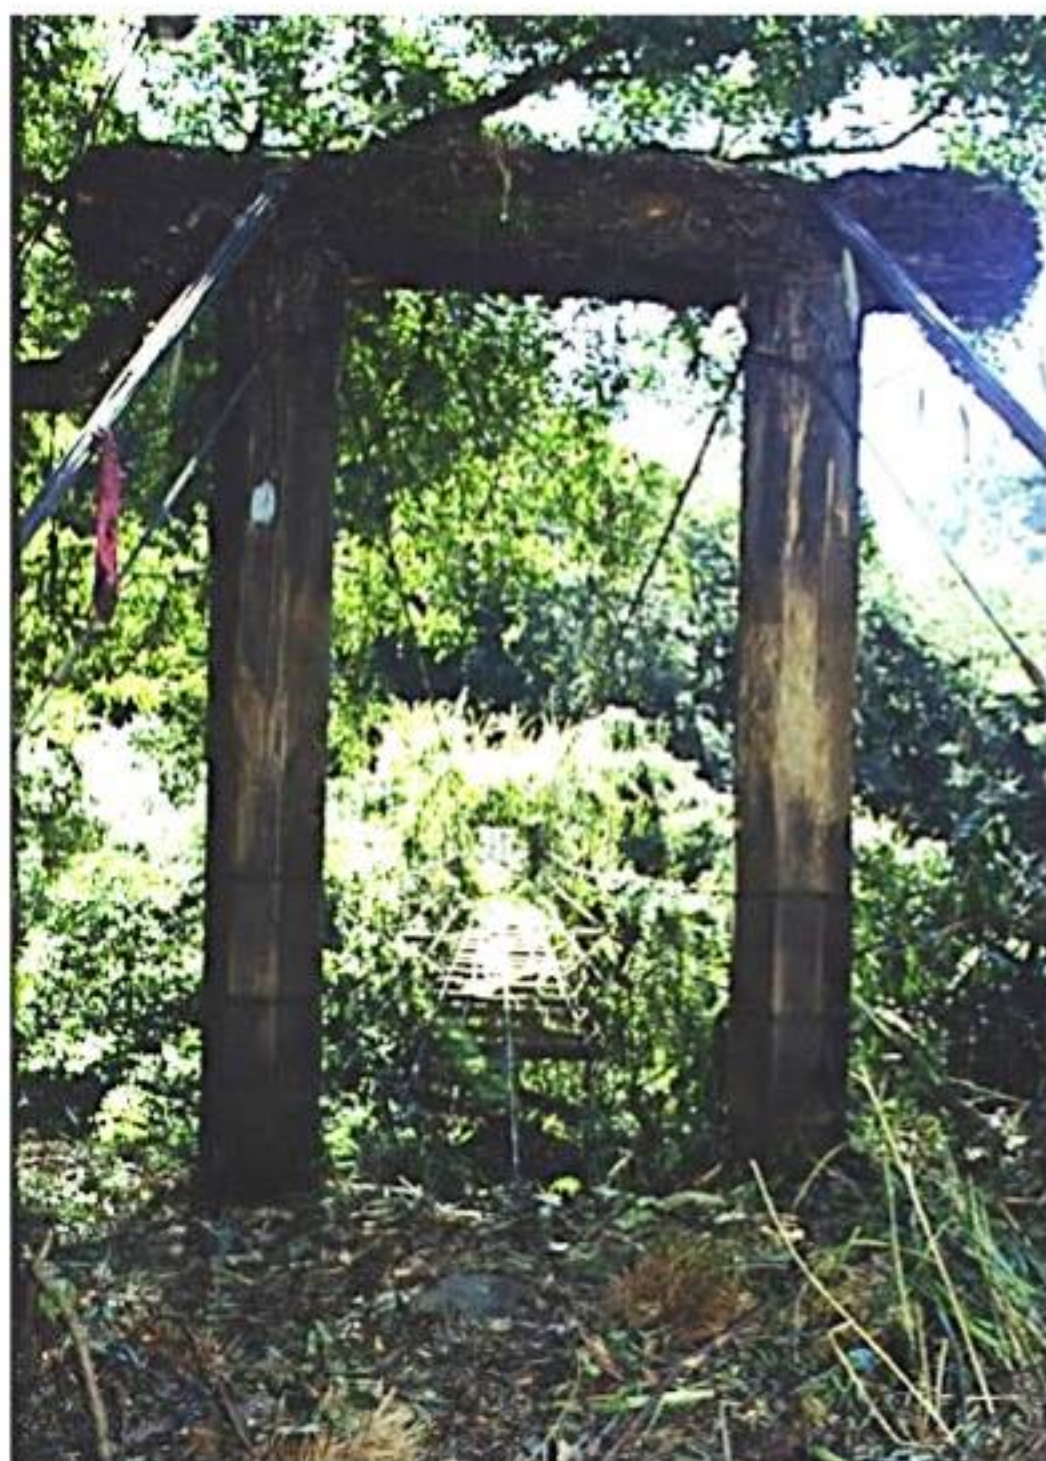
依據 2001、2005、2011、2017 等歷年照片的紀錄觀察【照片 1-01~08】，意西拉鐵線橋於 2001 年時期的狀況，北側橋頭因附近土石滑落，有大石擋路，並壓迫到西側的主索與護欄線，惟並未損及北側橋門，變形亦不嚴重。當時已無橋面板，但橋面板下的橫角木仍完好，橋柱、橋門均無歪斜，堪稱是目前越道東段沿線保存狀態最完整、且碩果僅存的鐵線橋。南北兩側橋頭的錨座均稱穩固，並無立即性的結構損壞問題。在生物性破壞狀況方面，南側橋頭有藤蔓等有刺攀附植物纏繞其上，造成人員通行困難，經清除後，可解決此問題。又因為南側比較陰濕，不少蕨類與腐生植物生長於南橋門橫木上，且深入約 10 公分，目前雖然沒有立即性危險，但長期如此必造成材料斷面縮小、強度不足，實有抽換的必要。其他如細菌、蟲蟻的破壞方面，則並未發現明顯的破壞現象。在材料劣化方面，南北兩側的橋板、橫角木因為橋頭樹蔭遮蔽，少有日射而陰濕，腐朽狀況嚴重。

【照片 1-01】2001 年意西拉鐵線橋南側橋門柱。

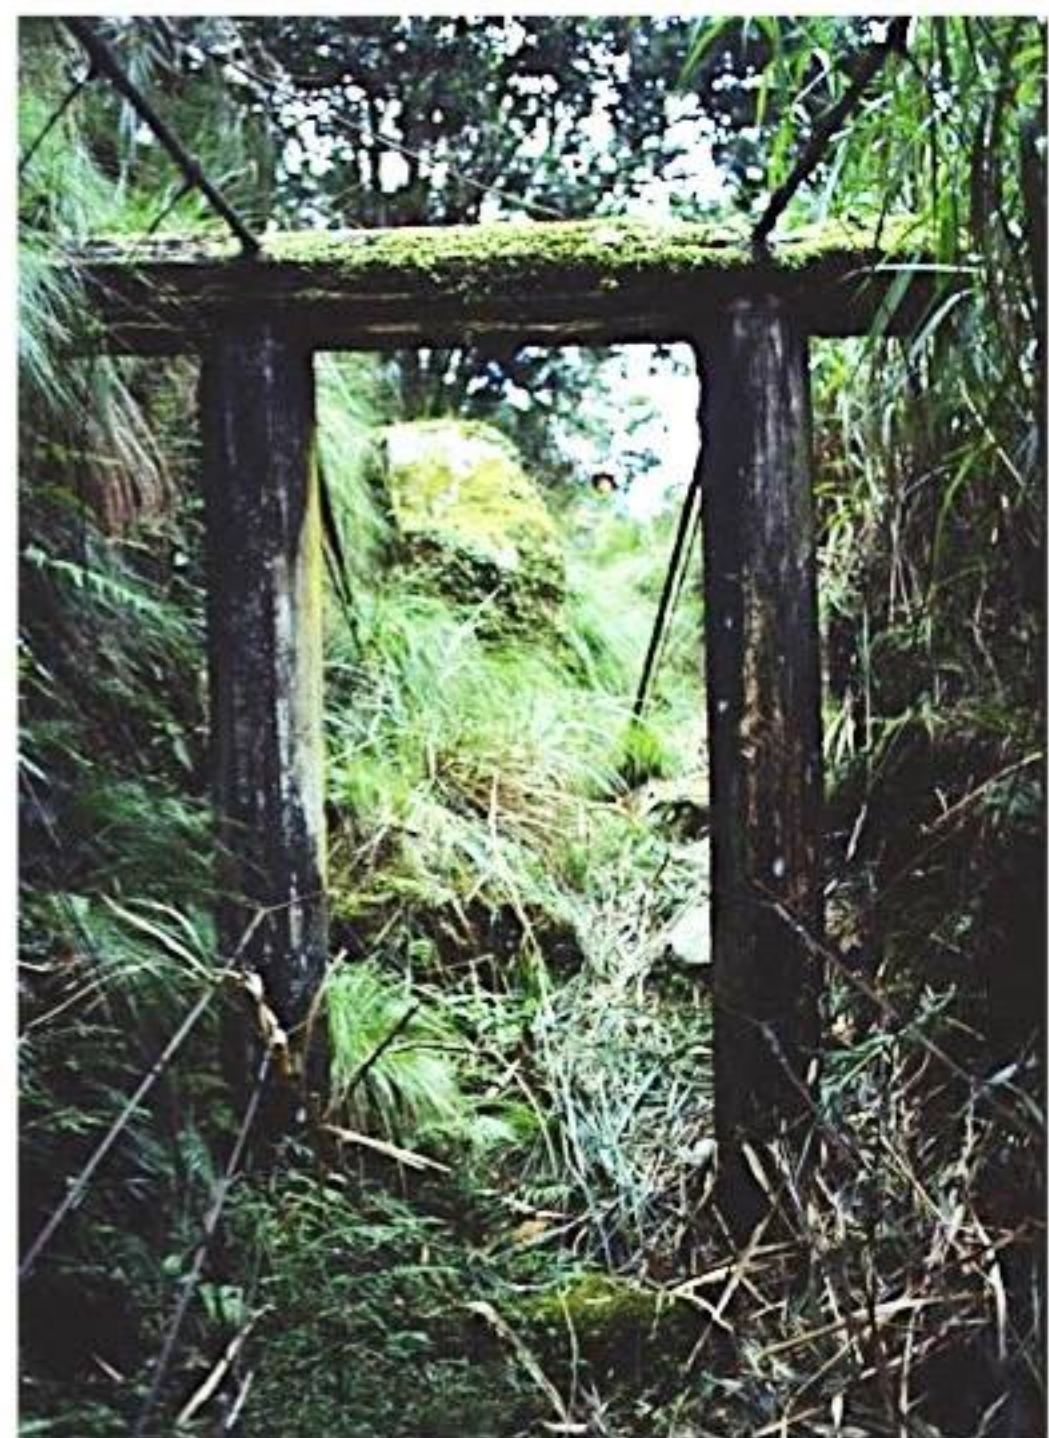
【照片 1-02】2001 年意西拉鐵線橋北側橋門柱。

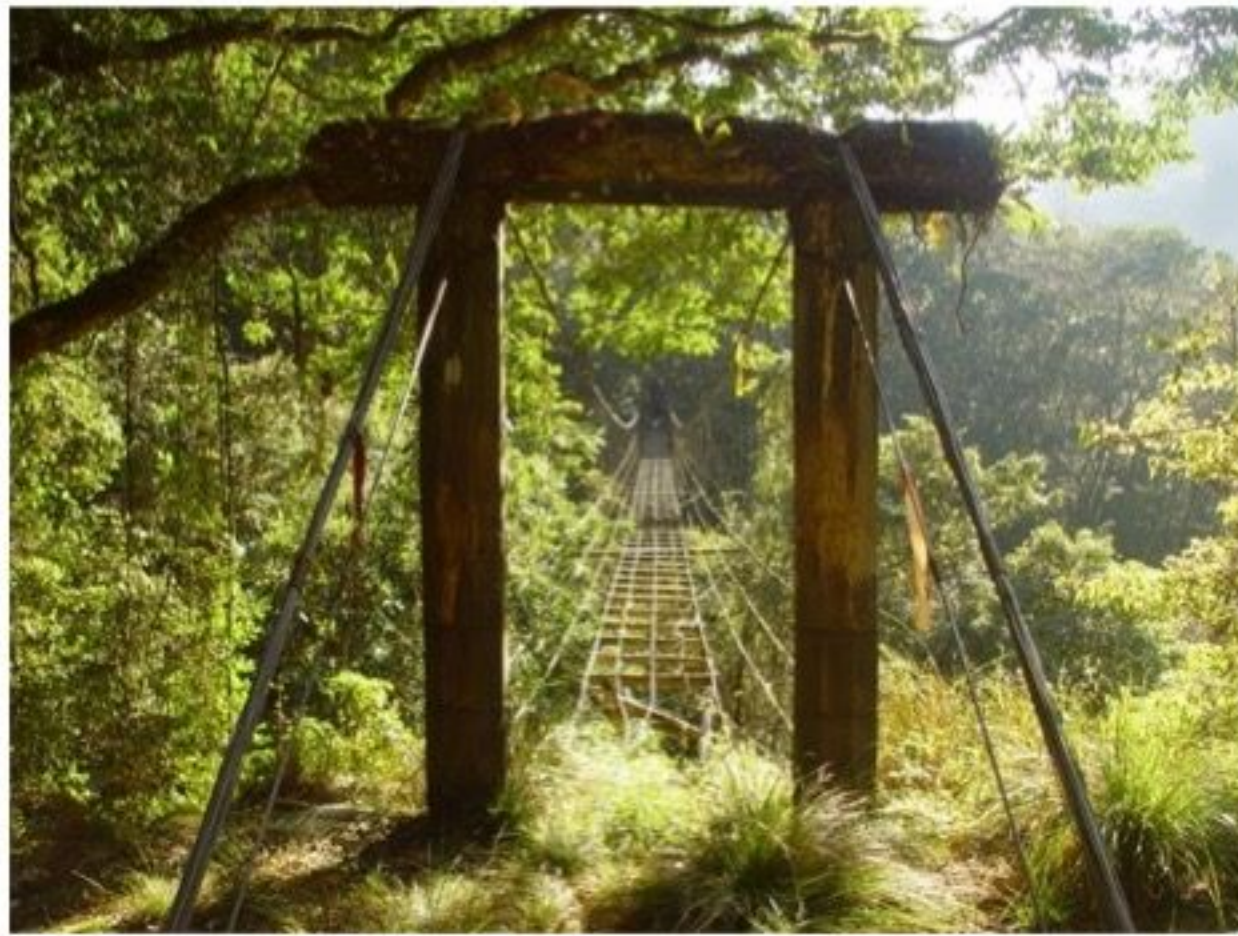
【照片 1-03】2005 年意西拉鐵線橋南側橋門柱。

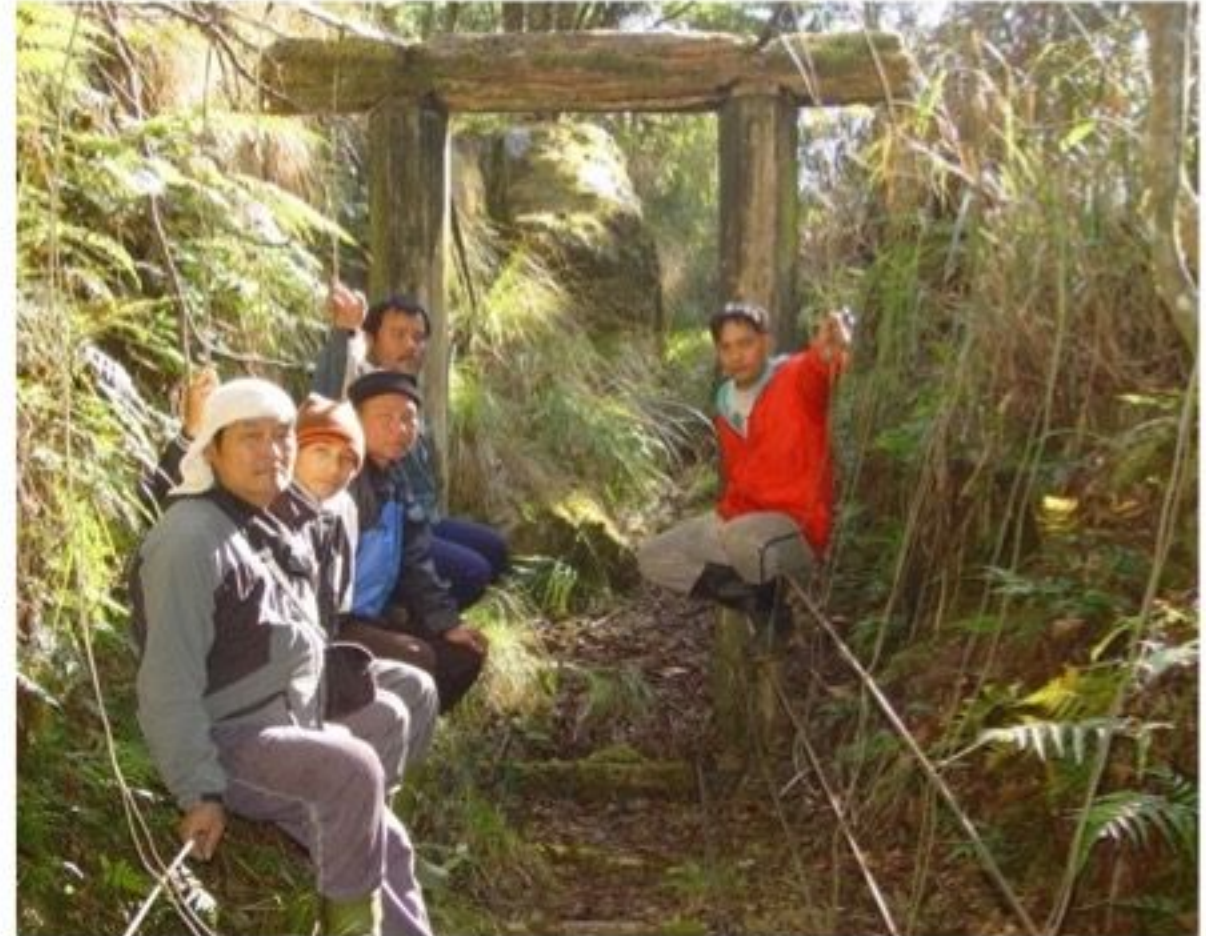
【照片 1-04】2005 年意西拉鐵線橋北側橋門柱。

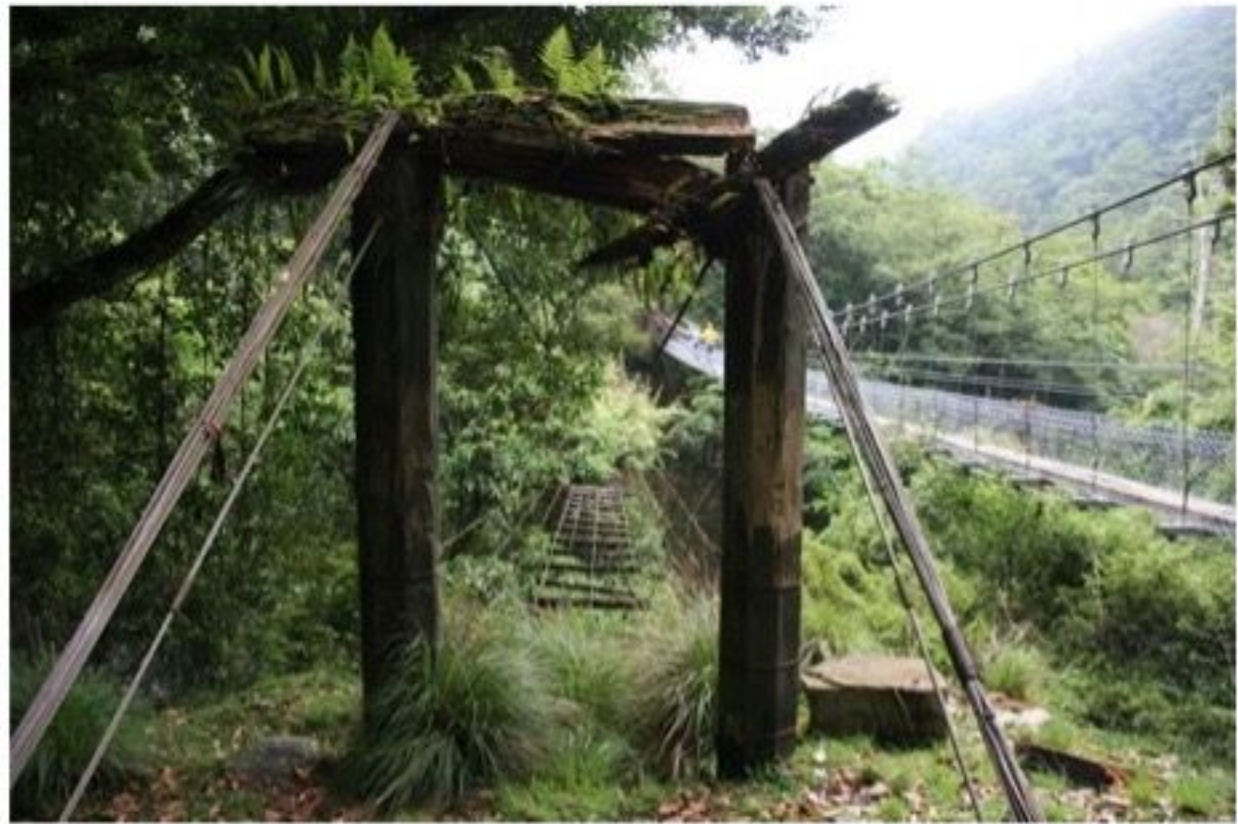
時至 2011 年，依據張嘉榮的調查紀錄，南側橋門的橫樑已腐朽斷裂，主索目前依靠橋柱以及就地取材的雜木作臨時支撐，但整個橋面已略微傾斜，且橋柱也有輕微的腐朽情況。北側橋門的狀況目前仍算完好，但橫樑目前也已有腐朽情況。

【照片 1-05】2011 年意西拉鐵線橋南側橋門柱。

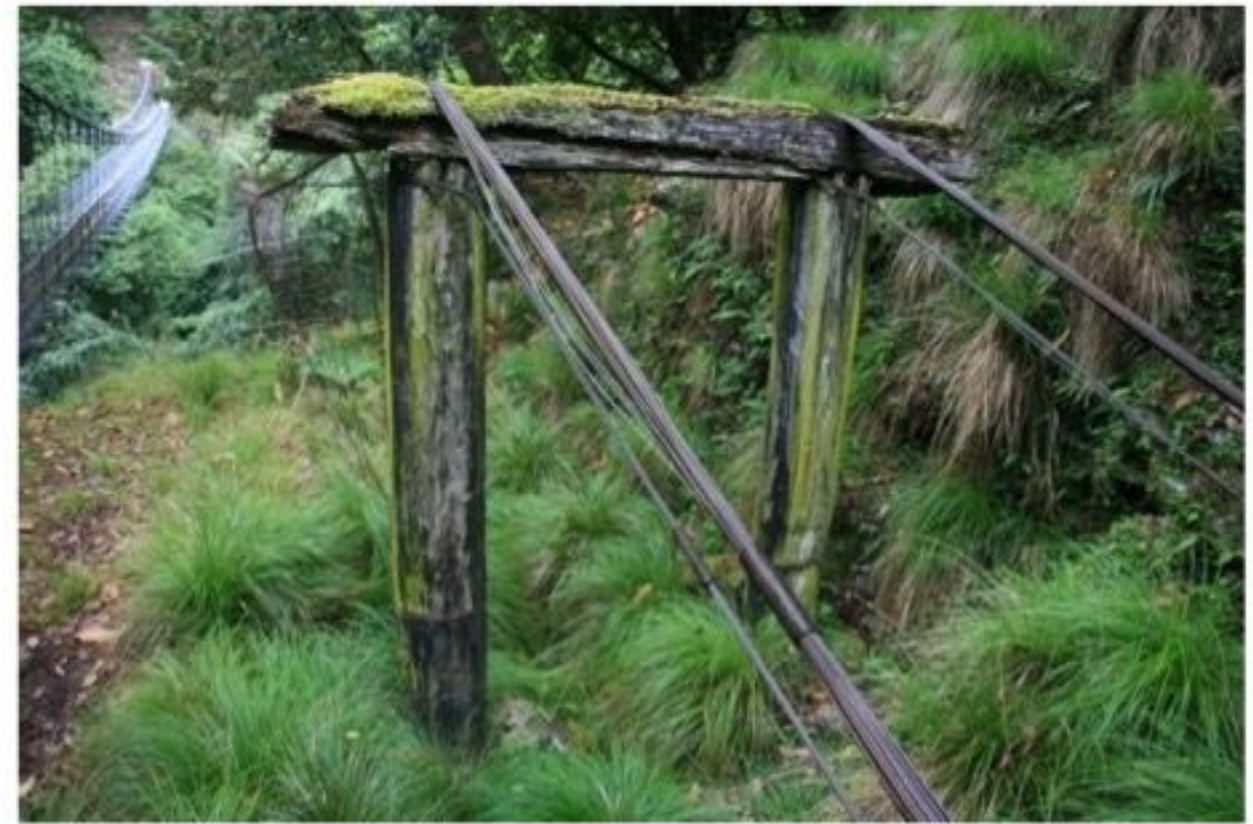
【照片 1-06】2011 年意西拉鐵線橋北側橋門柱。

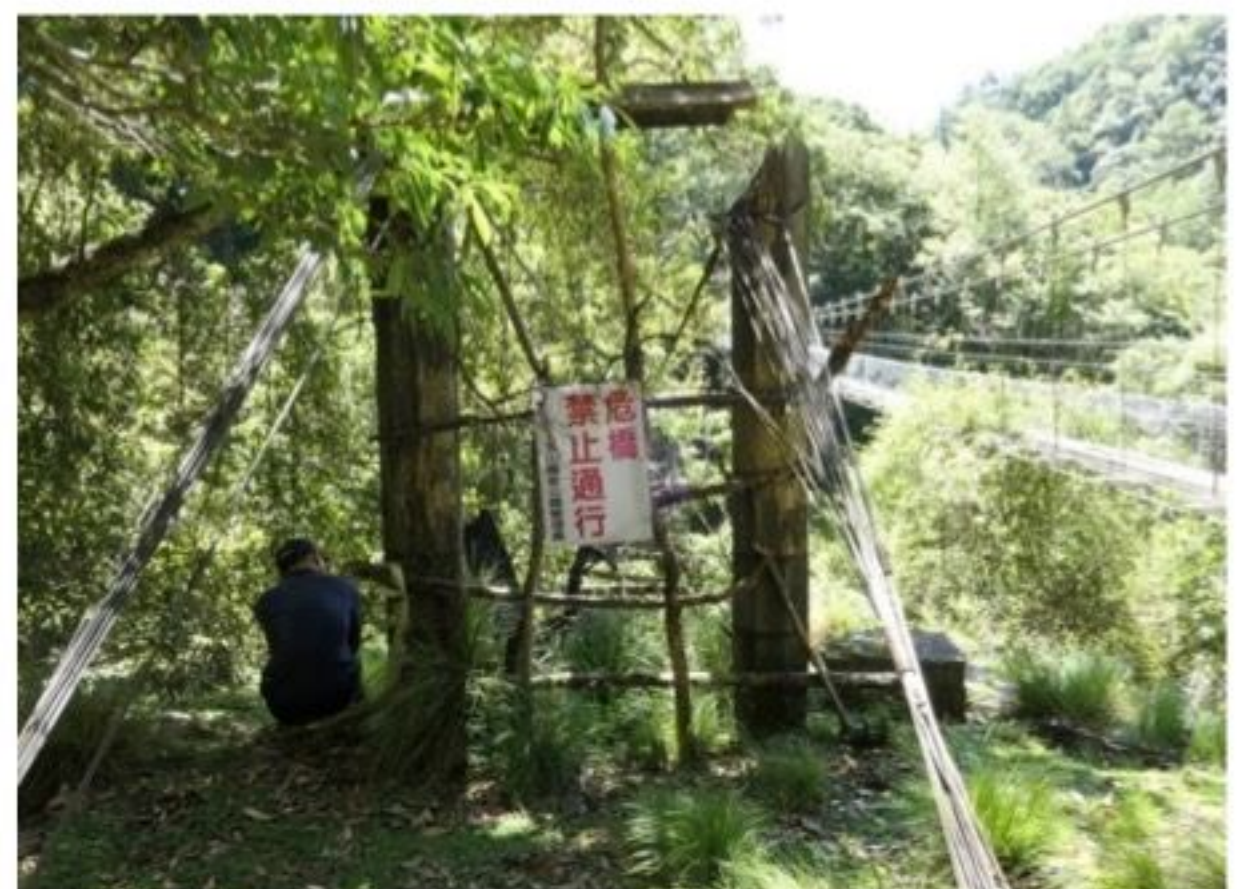
2017 年，依據筆者的調查紀錄，南側橋門的橫樑已腐朽斷裂開脫，右股主索更加下垂，整體橋面已傾斜變形，橋門柱腐朽更加嚴重。北側橋門的橫樑腐朽嚴重，主索壓付於橋門柱上。

【照片 1-07】2017 年意西拉鐵線橋南側橋門柱。

但若是礙於原有檜木橋門材料難以取得，則建議以H鋼經熱浸鍍鋅防鏽處理或扁方組合桁架材料作為輔助補強橋門之材料，且以組合式桁架構法，其優點是材料自重輕，可拆解成較小單元，可以揸工進行運送，再於現場就地組合安置於舊有檜木橋門之前。修復原則應稟持可逆原則來進行修復，意即不破壞原有材料及施作方式，留待日後若能取得原材料，可配合原有施作工法進行修復之契機。

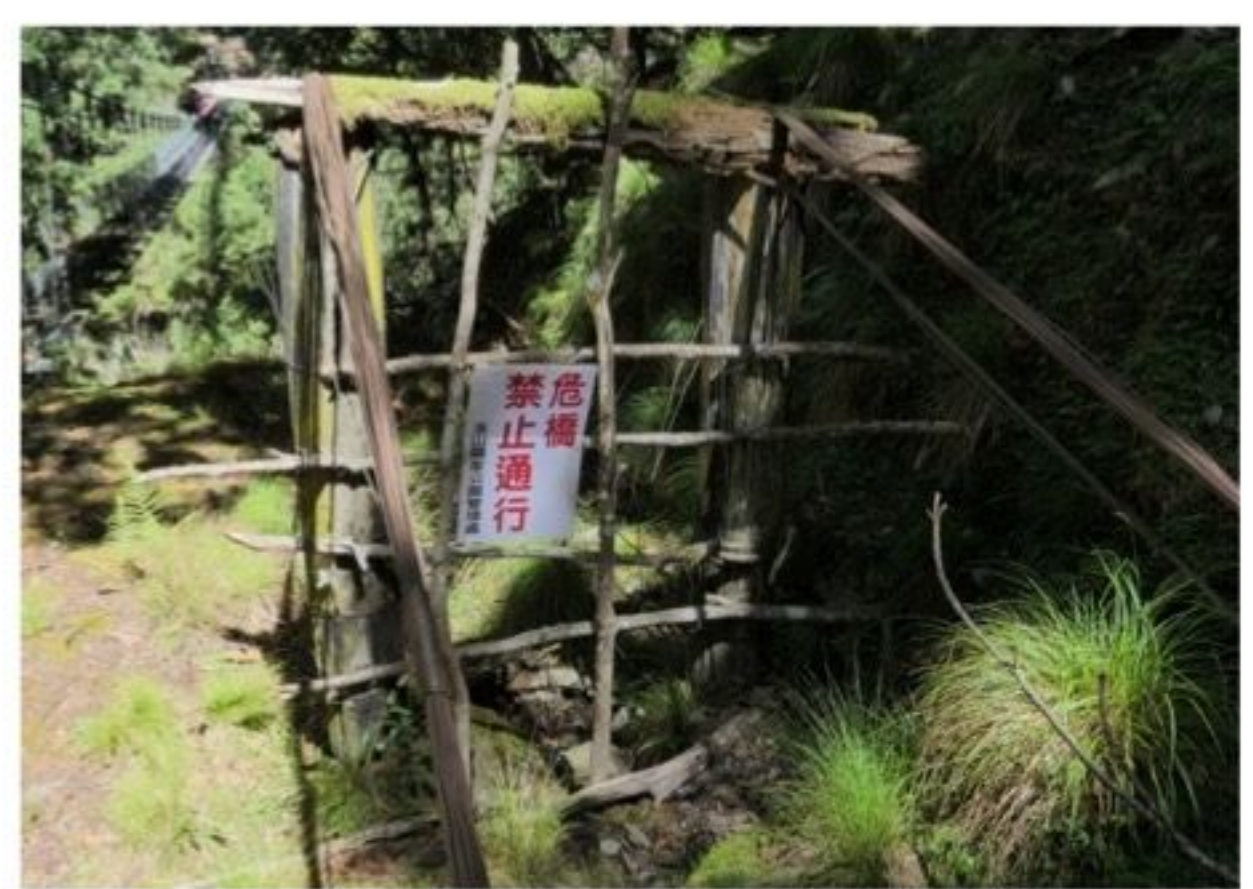
【照片 1-08】2017 年意西拉鐵線橋北側橋門柱。

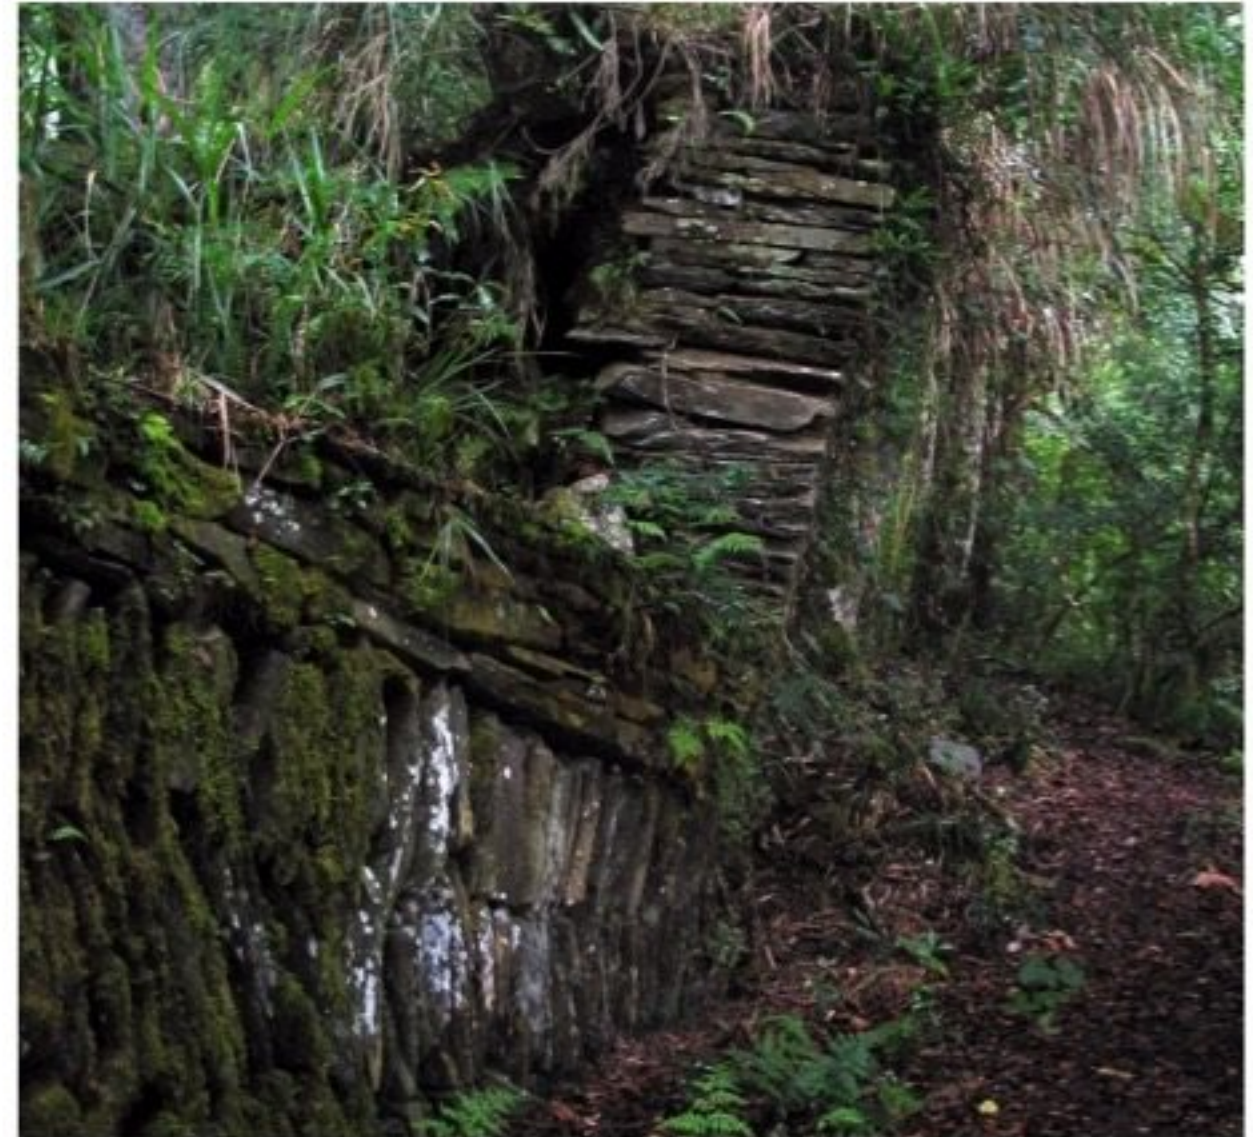
下層平台鄰近越嶺道的砌石駁坎，以板岩採用人字砌法構築，總長近 105 公尺、高為 3.5 公尺的壯麗駁坎，但目位於北側門旁的駁坎牆已傾斜的十分嚴重，應是地層下陷造成駁坎與越嶺道路面塌陷，或上方樹木壓迫所引起，目前已造成部分石板掉落，造成駁坎上方出現缺口。此外，南側的砌石駁因附生其上的樹木傾倒，下方根系造成約有 1 公尺長的駁坎倒塌。建議應對下陷傾斜砌石駁坎進行立即性的搶救措施，如移除上方壓迫樹木或豎立臨時性支架來支撐駁坎。

【照片 2-04】2001 年多美麗駐在所下陷傾斜的駁坎。

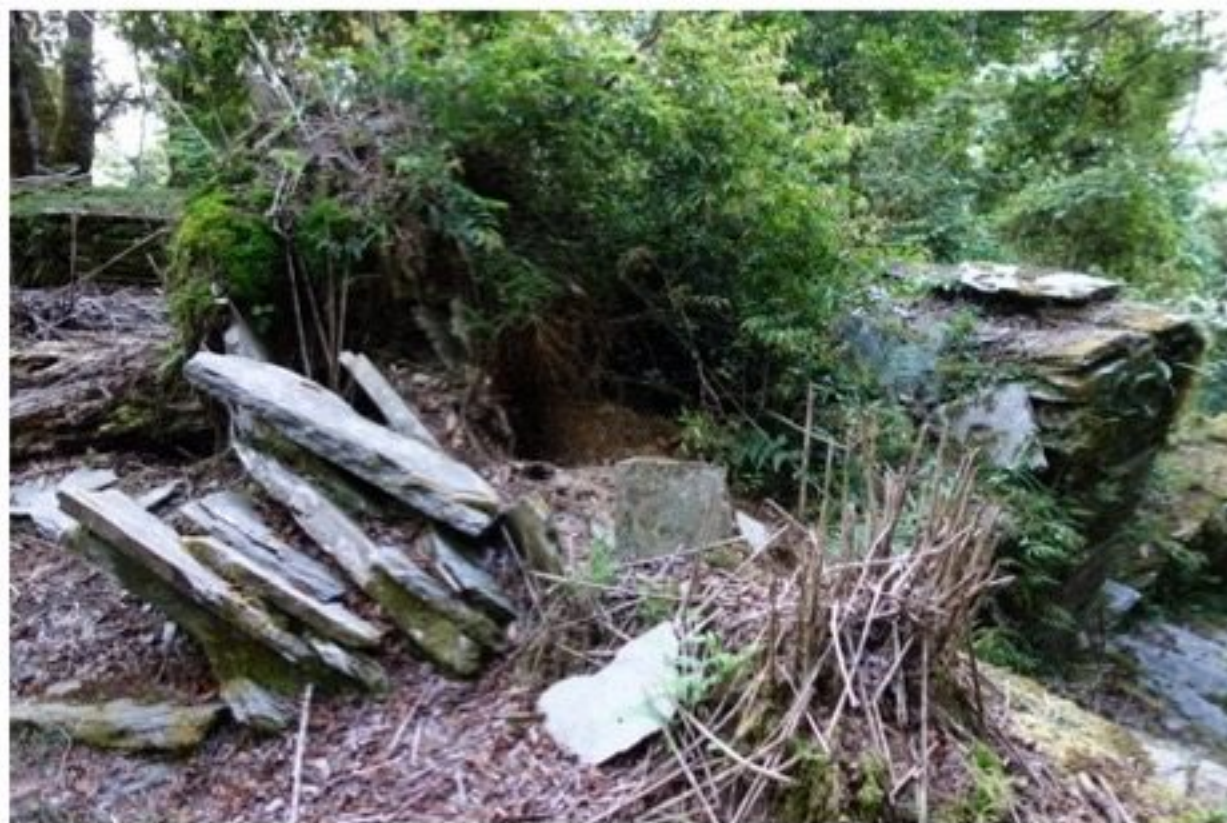
【照片 2-05】2011 年遭山豬破壞的砌石牆。

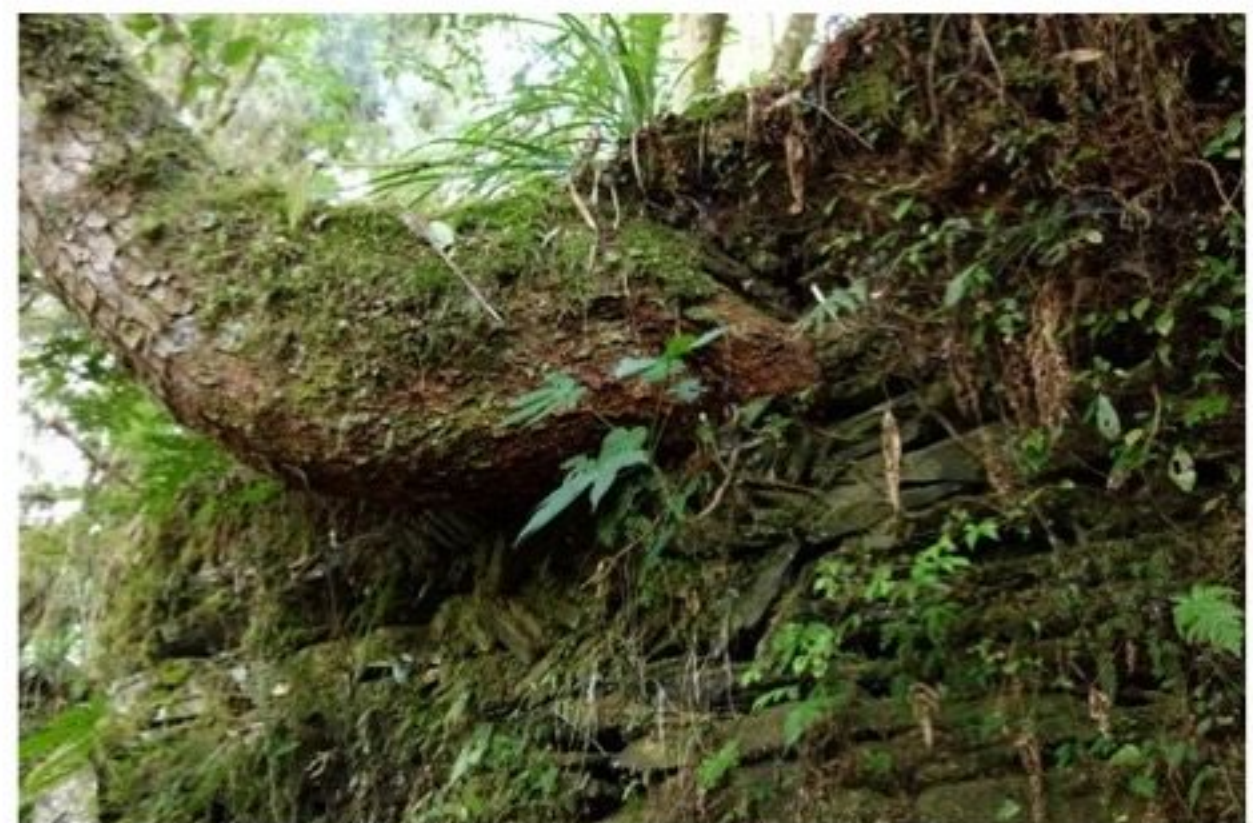
【照片 2-06】2011 年遭樹木附生砌石牆。

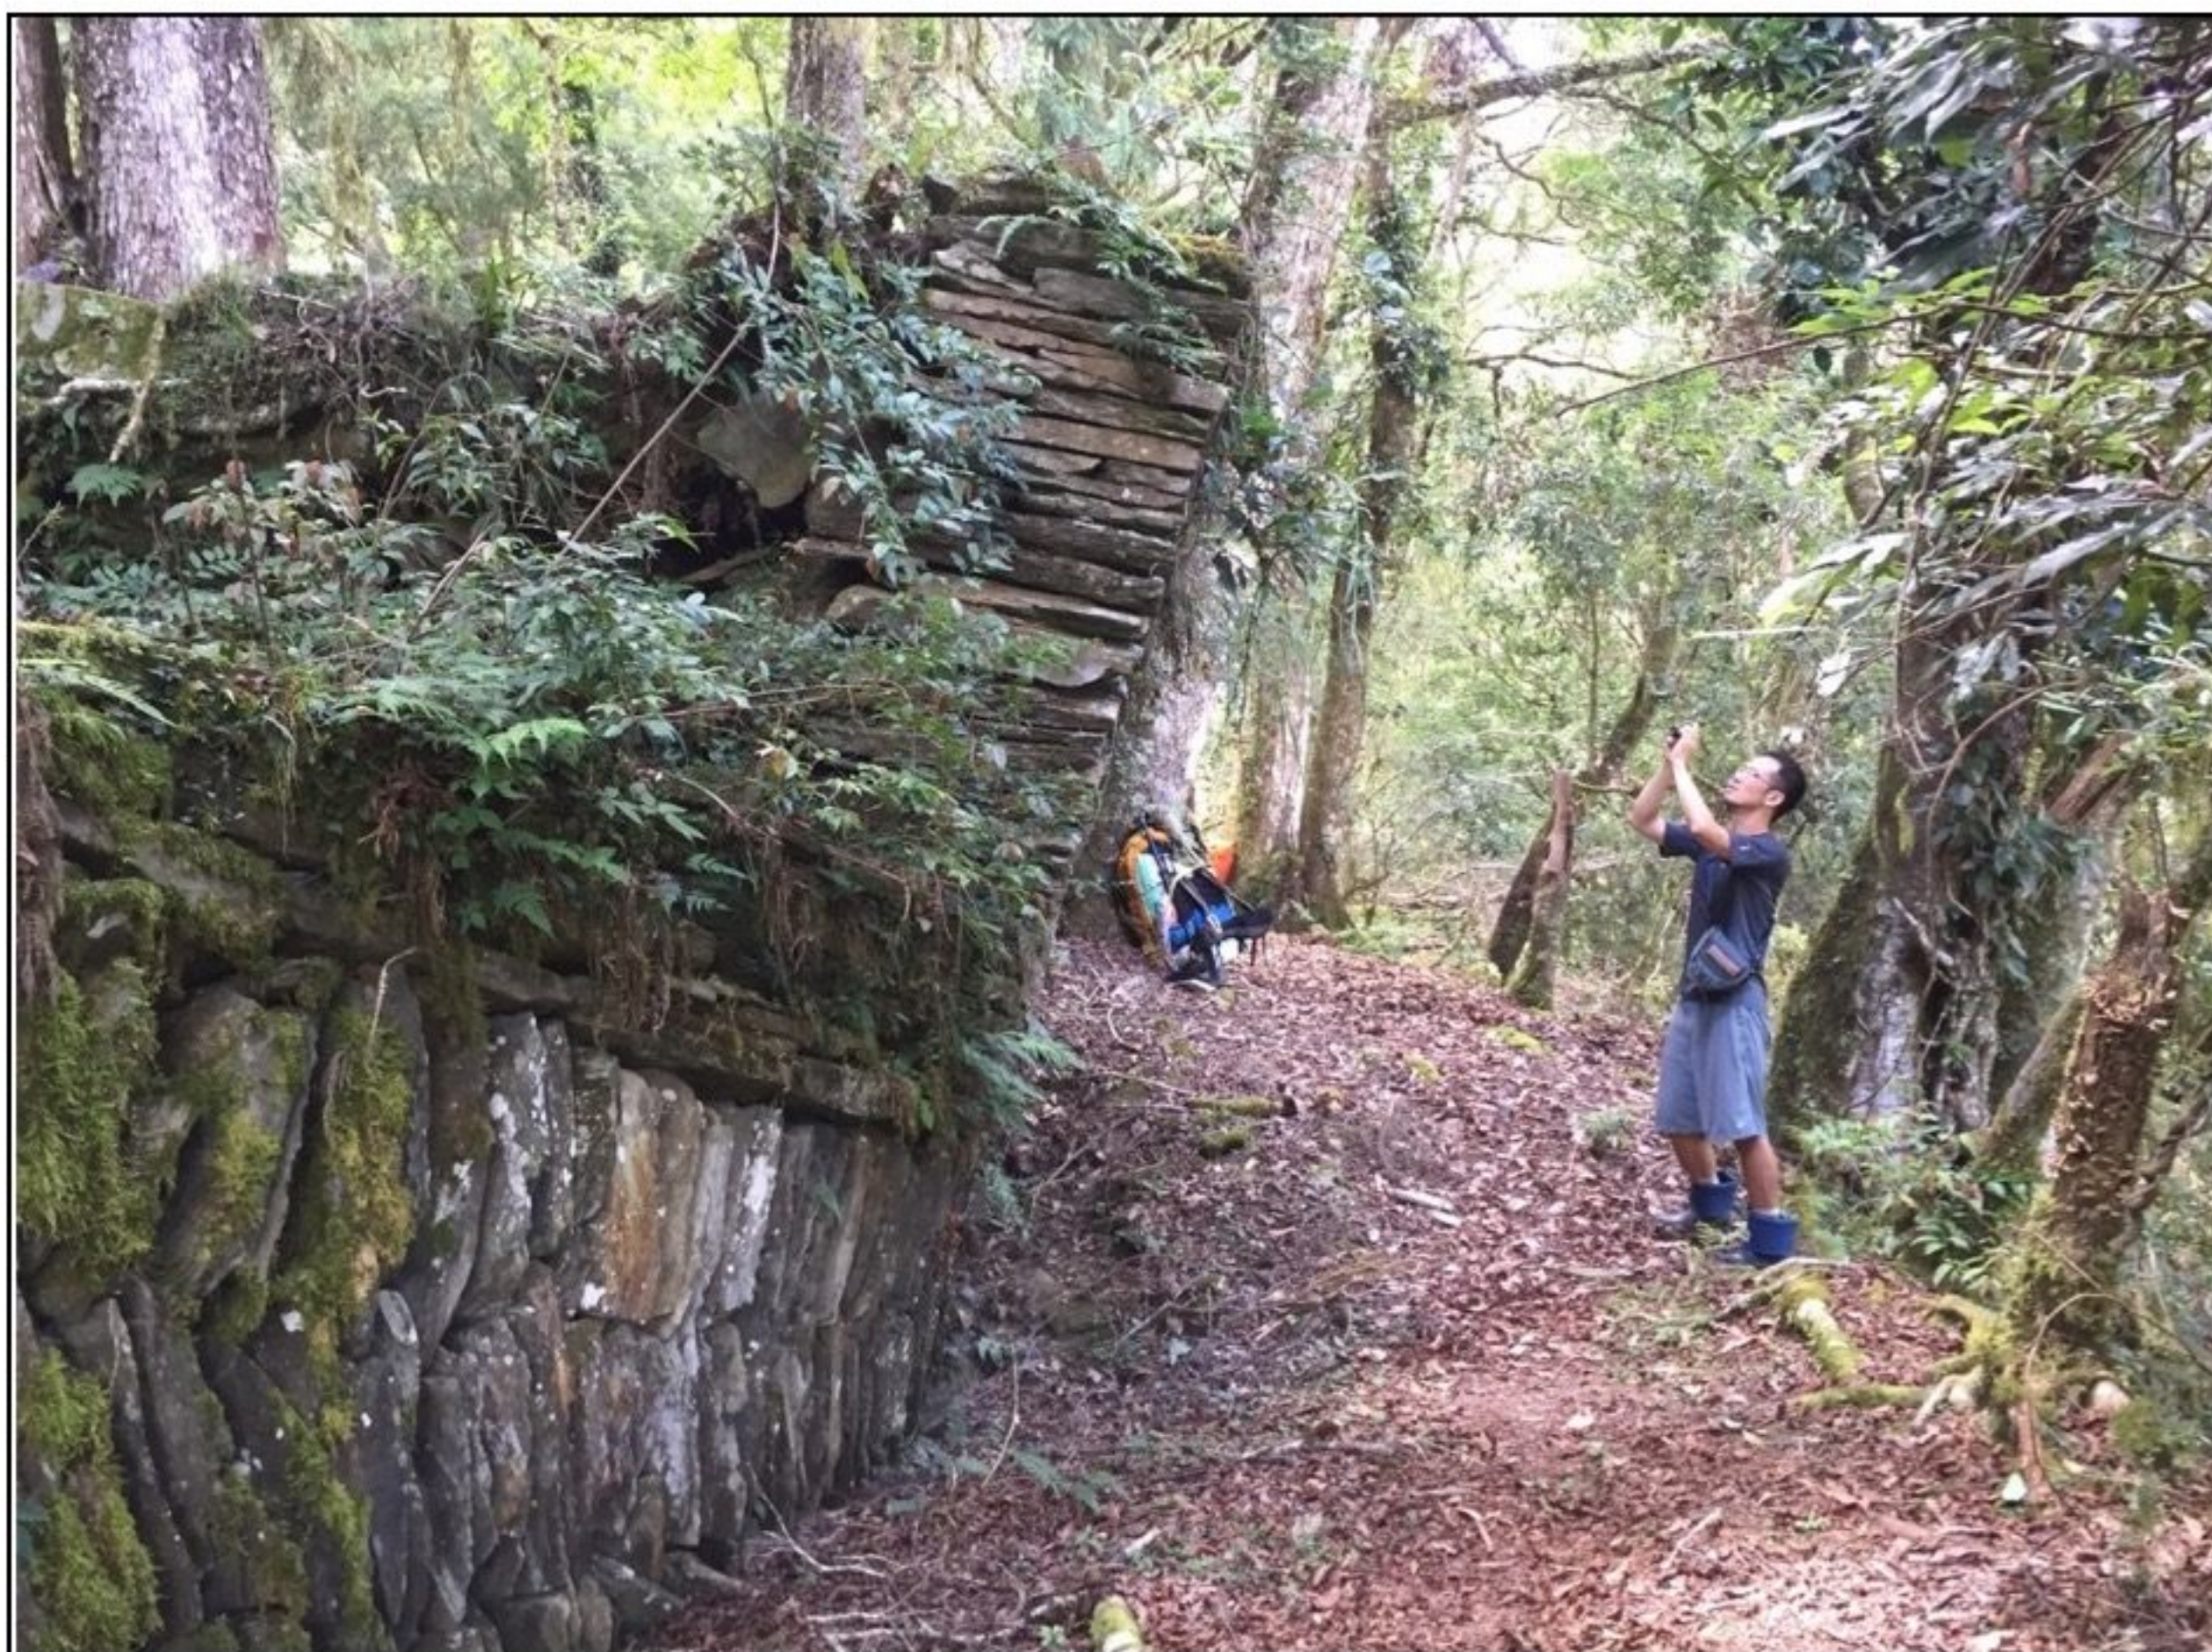
【照片 2-07】2017 年多美麗駐在所下陷傾斜的砌石駁坎。

依據本研究現地調查，多美麗駐在所主入口右側（東側）駁坎因地層不均勻沈陷，造成部分駁坎下陷及外傾嚴重，恐有不定時倒塌之虞，嚴重危及過往通行者之安全，其損壞面積約為 32m<sup>2</sup>，建議應先立即就地取用倒木材料，進行簡易假設支撐，以防其倒塌，並作為修復進行的輔助支撐。

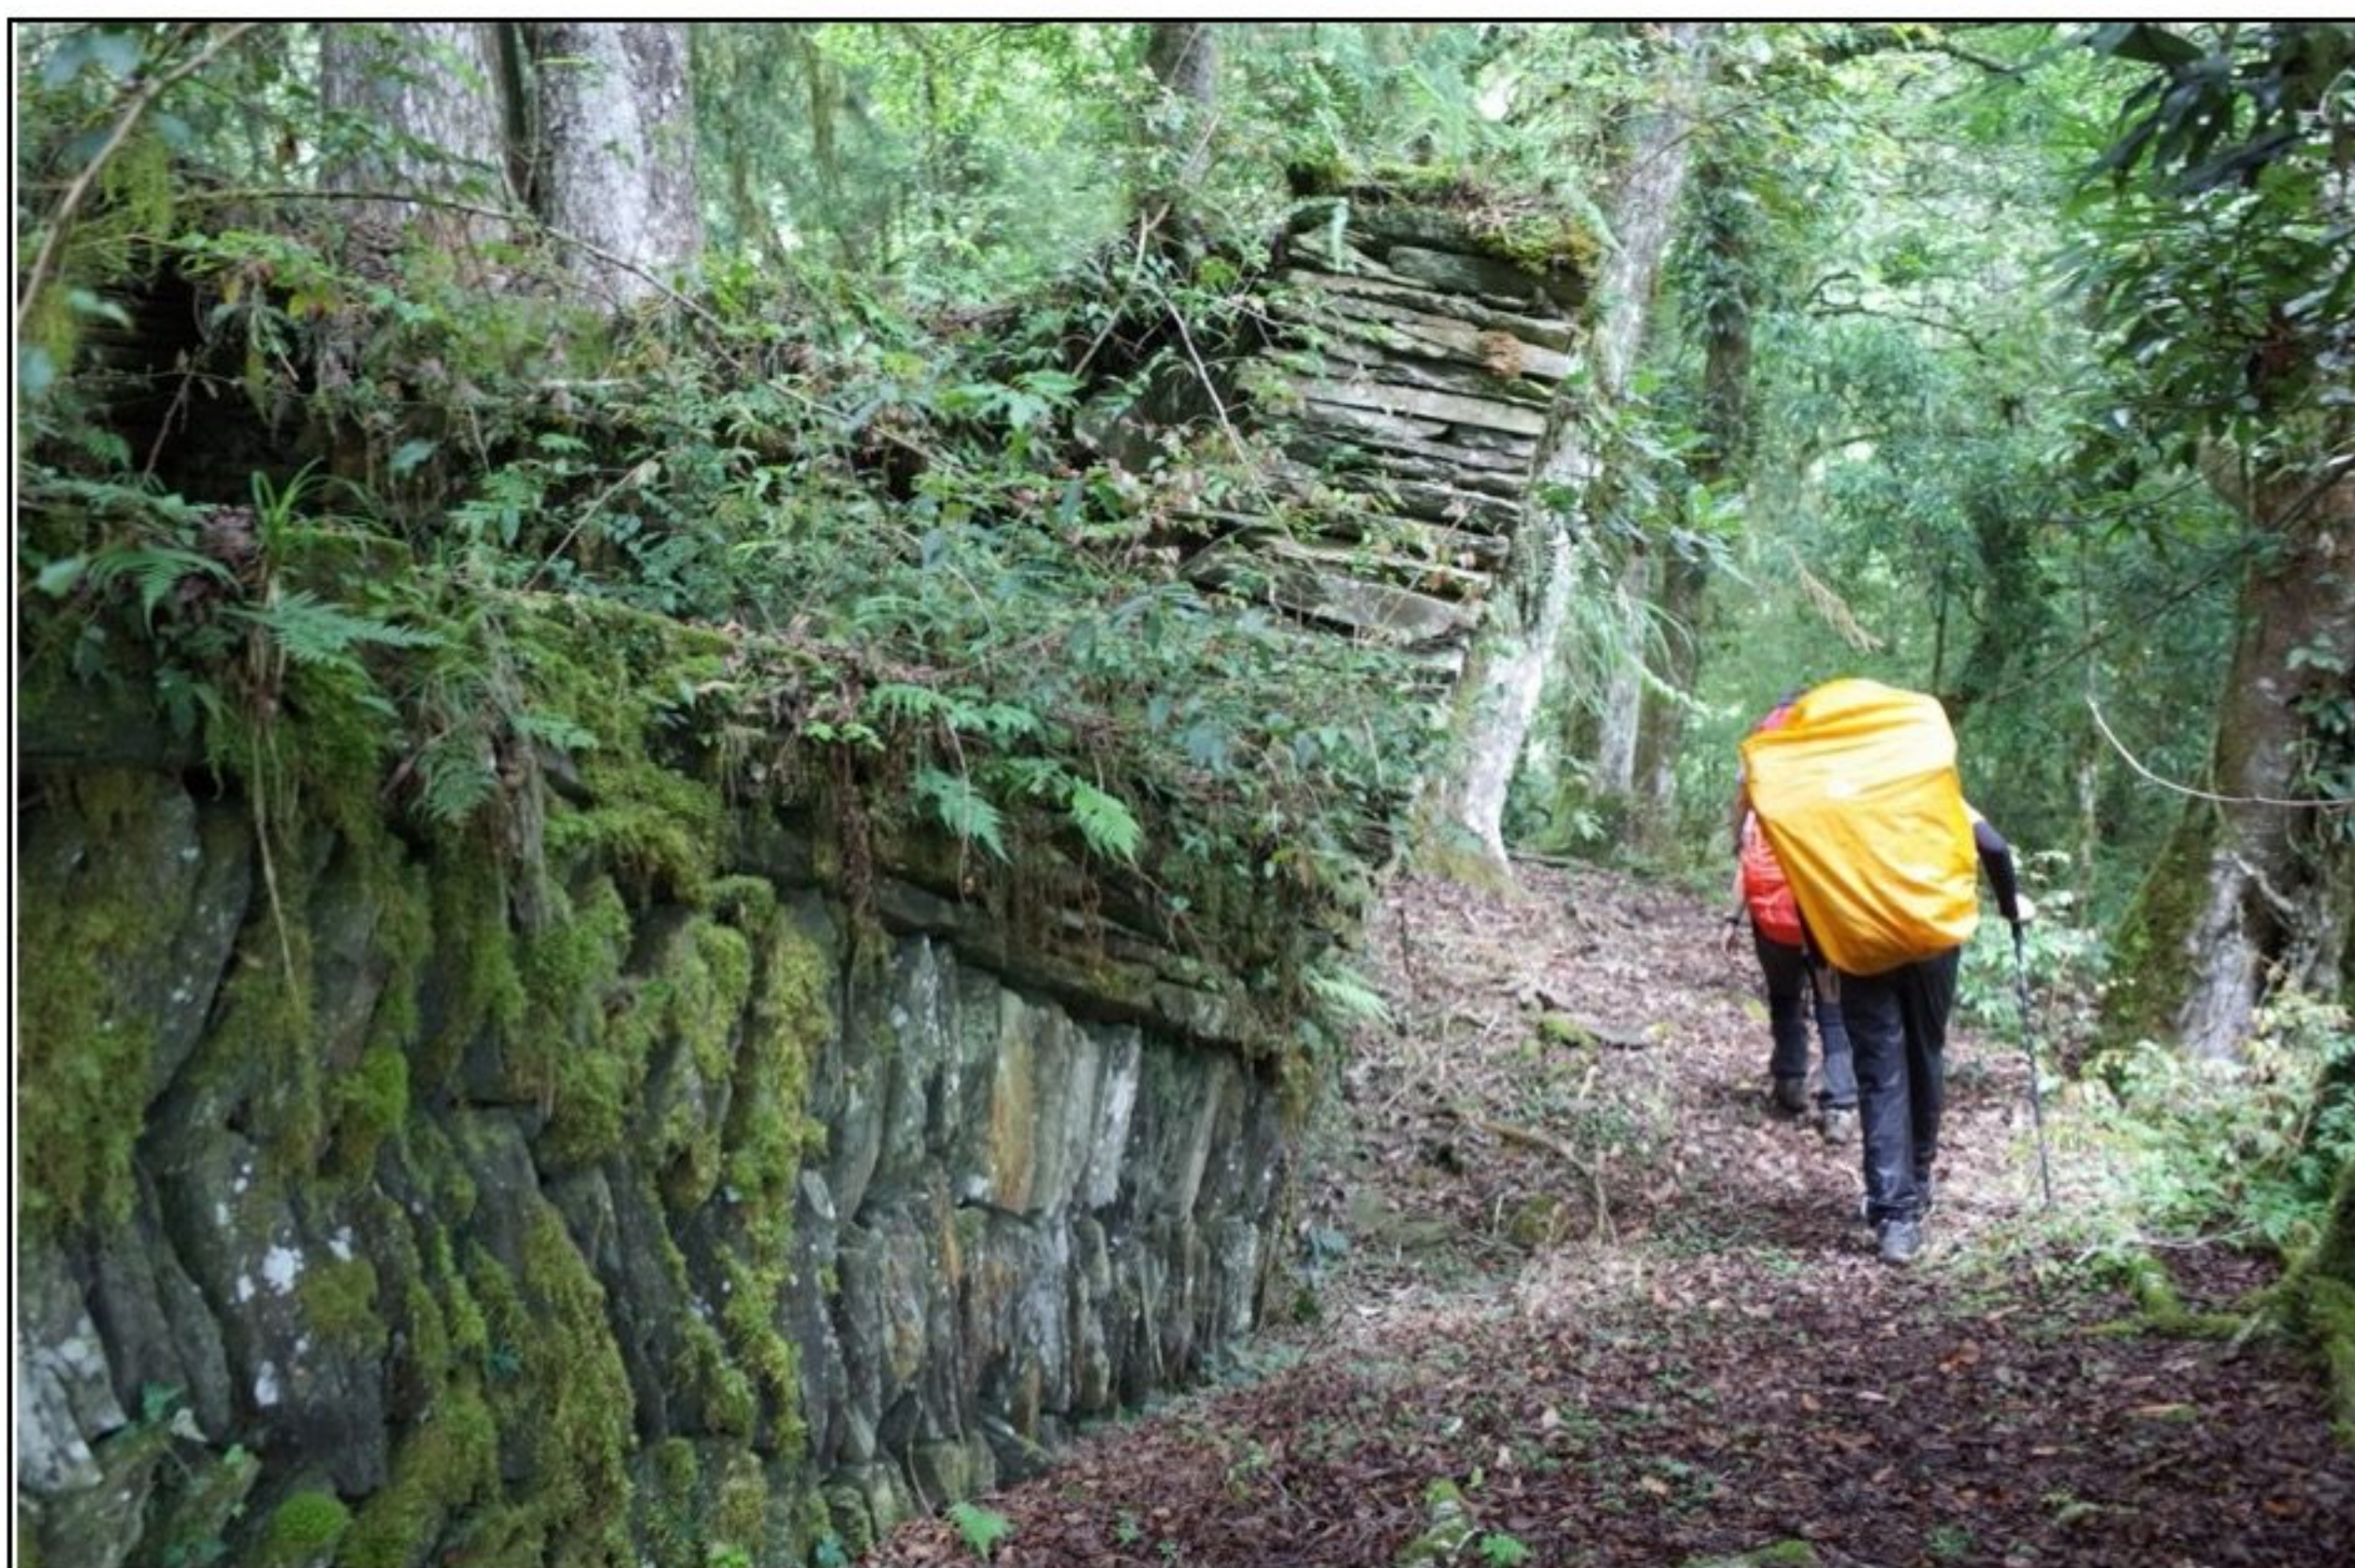
【照片 2-08】2019 年多美麗駐在所下陷傾斜的砌石駁坎。
