玉山國家公園八通關日越道  
意西拉鐵線橋補強設計及多美麗駐在所駁坎修復方  
案評估報告

# 壹、意西拉鐵線橋橋門柱補強設計

## 貳、多美麗駐在所駁坎修復方案

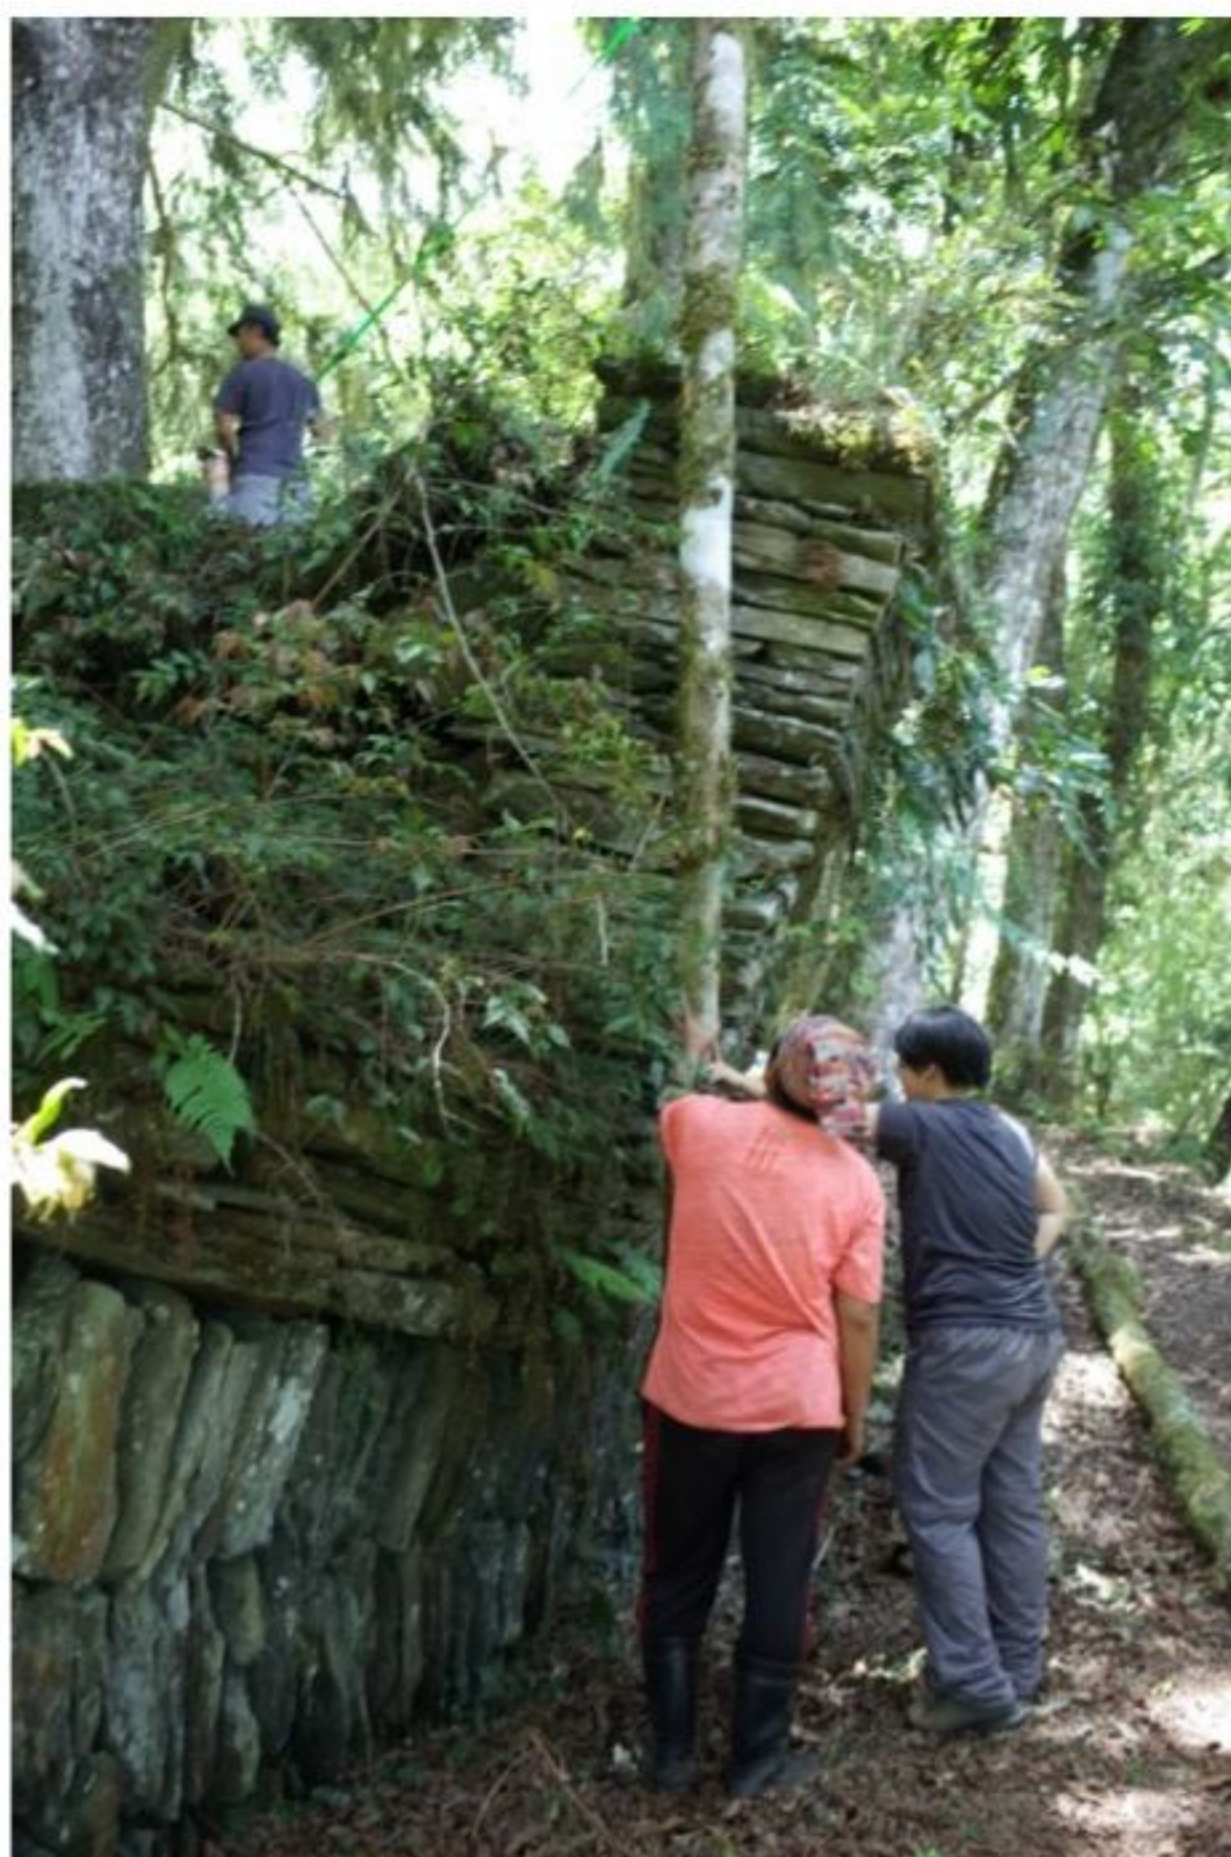
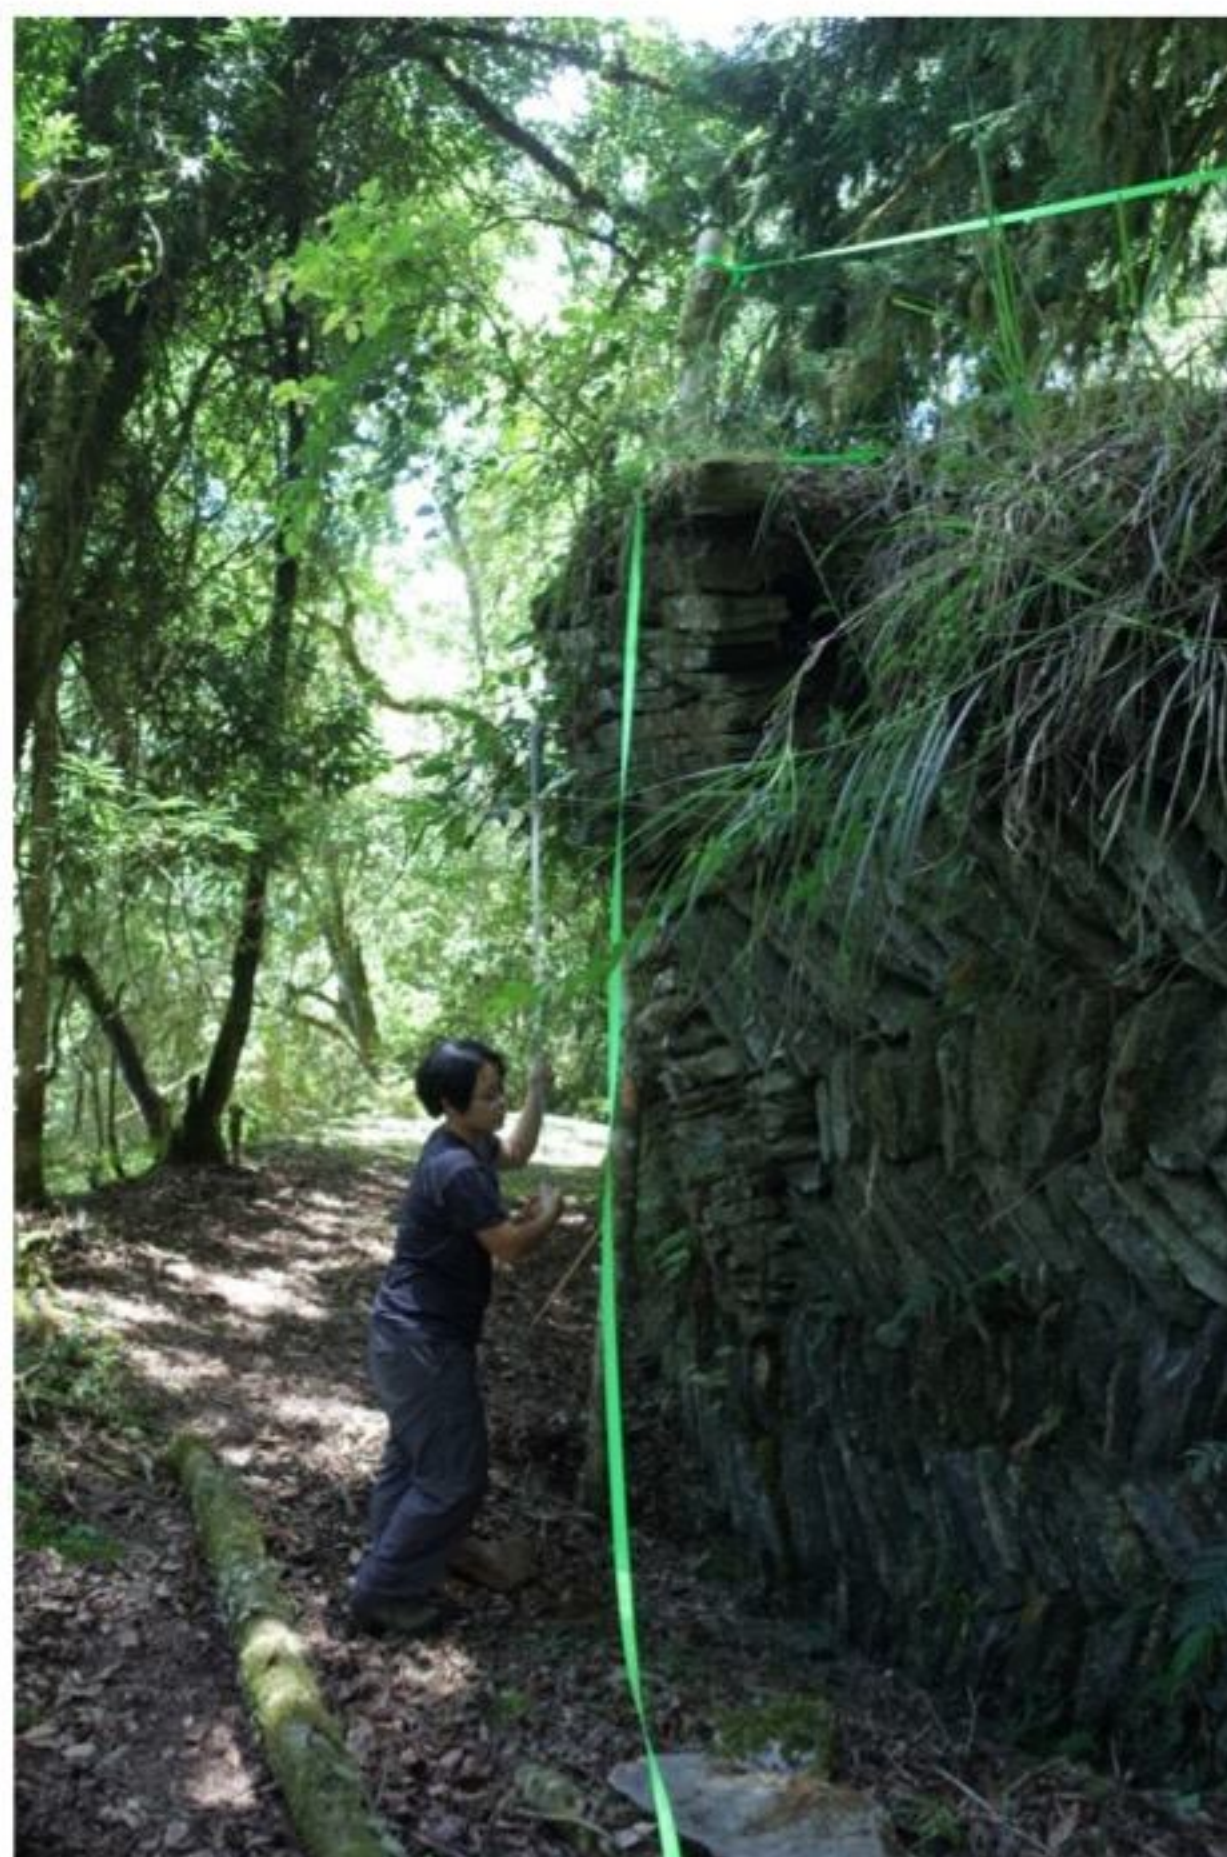
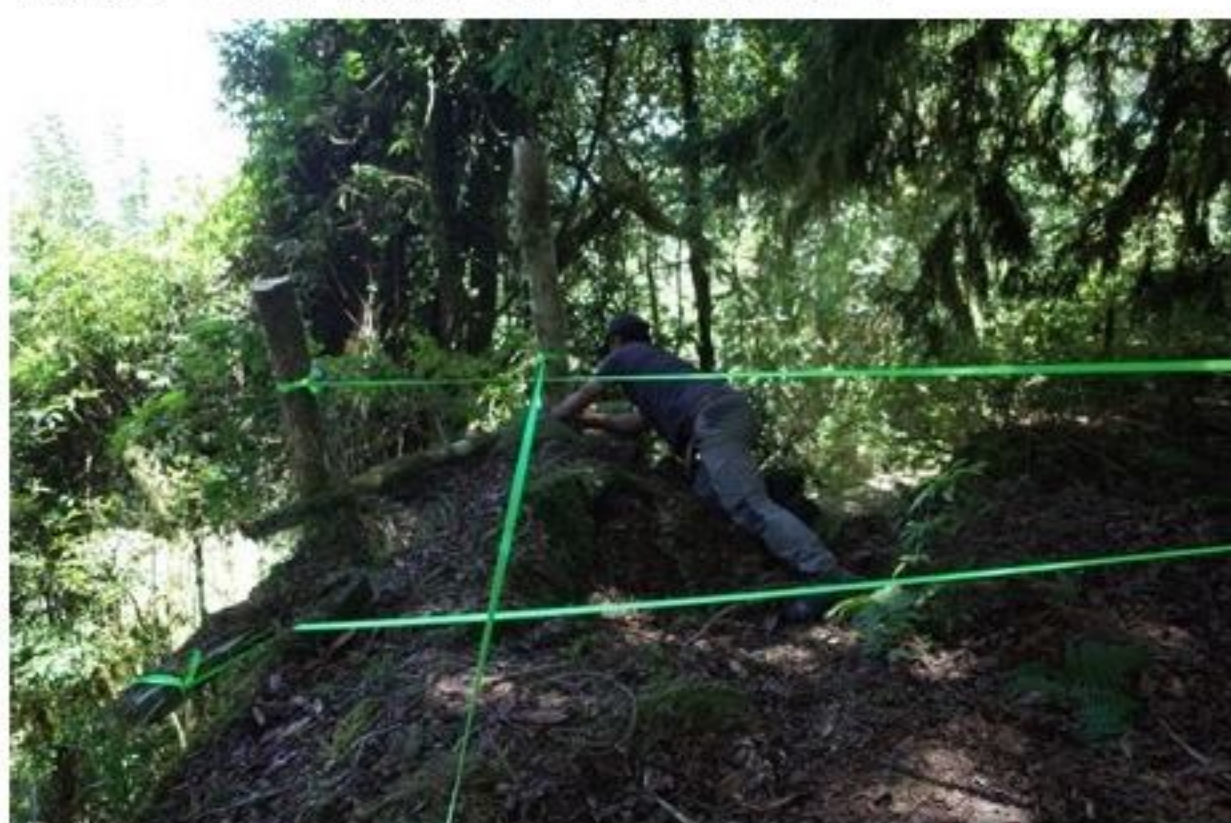
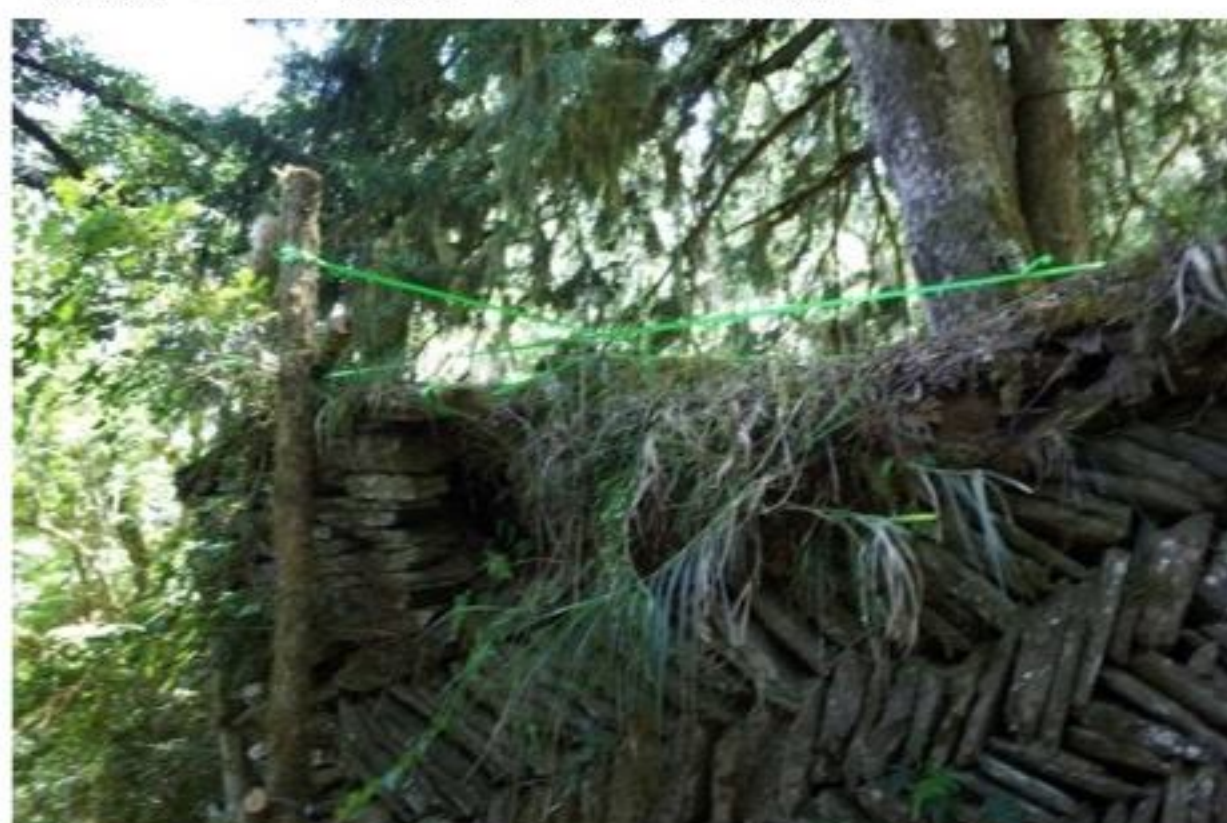
【照片 2-09】預防上方石板墜落加固。
