# 日治八通關越嶺步道系統安全評估 暨規劃委託案

Contracted Safety Assessment and Safety Planning for the  
Colonial-Era Batongguan Trail System

## 成果報告書

執行單位：米亞桑戶外國際有限公司

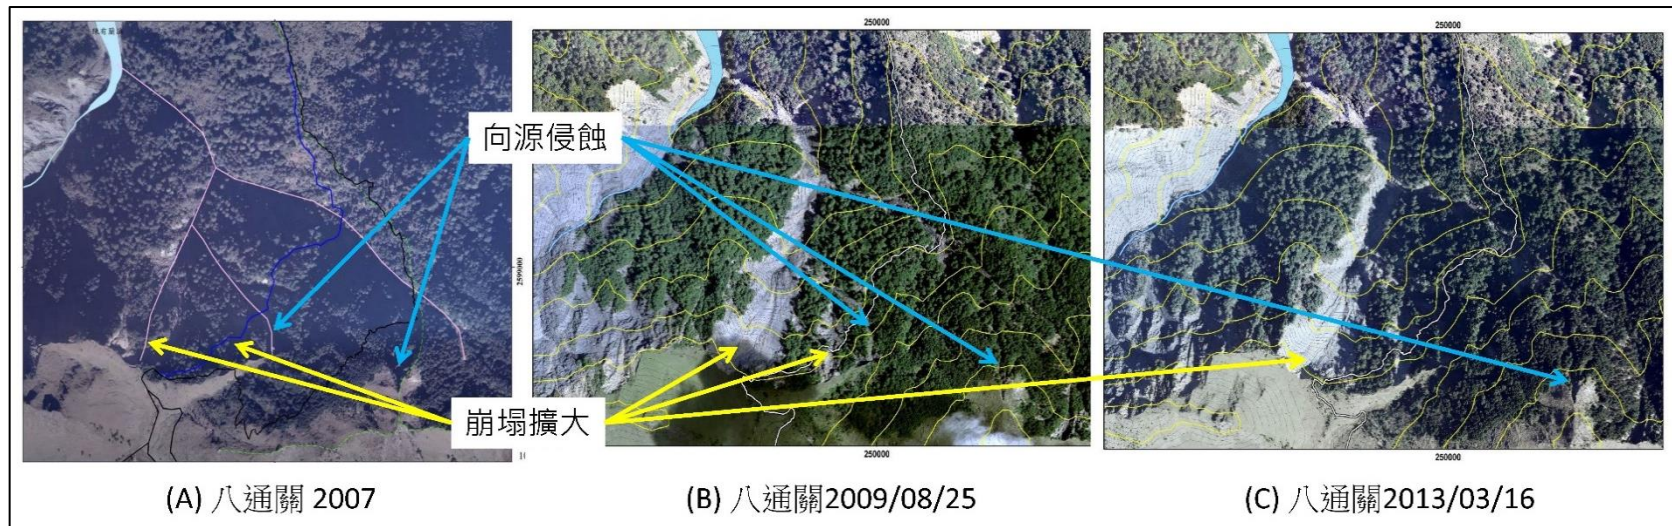
圖 2-1-6 八通關崩塌地 2007 年莫拉克風災前 (A)、2009 年莫拉克風災後 (B) 以及 2013 年 (C) 之航空照片

日治八通關古道沿線之大型崩塌地，主要有八通關崩塌地與土葛崩塌地兩處。八通關崩塌地因 2009 年莫拉克颱風重創，造成步道嚴重崩塌無法通行。經彙整判釋前人報告之 2007 年航照（潘以文，2014）、玉管處提供 2009 年莫拉克風災後以及 2013 年之航空照片，可以明顯觀察出此路段經莫拉克風災，發生崩塌擴大與向源侵蝕（圖 2-1-6 A、B）。2009 至 2013 年，崩塌則無明顯擴大跡象（圖 2-1-6 C）。觀高-八通關段高遠所在的坡面上有數道蝕溝，這些蝕溝的發展是導致舊有步道崩塌的主要原因，且有可能因強降雨使蝕溝產生向源侵蝕作用而再次發生崩塌，而影響現行的高遠路線（潘以文，2014）。

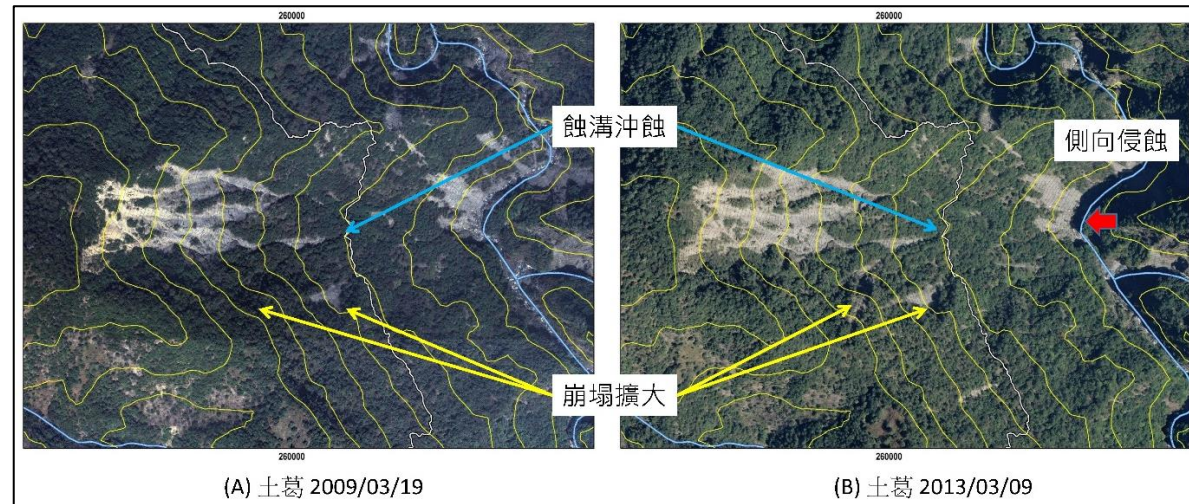
圖 2-1-7 2009 年莫拉克風災前 (A) 與 2013 年莫拉克風災後 (B) 之航空照片

在土葛崩塌地，根據玉管處提供 2009 年莫拉克風災前（圖 2-1-7 A）與 2013 年莫拉克風災後（圖 2-1-7 B）之航空照片，可觀察出莫拉克風災使崩塌擴大，影響位置在步道上邊坡。另外可觀察到明顯的蝕溝與步道交會，豪雨時大量崩塌土石與水量通過該處，可能加劇步道沖蝕情形。步道下邊坡之坡腳受河流側向侵蝕之持續作用（圖 2-1-7），雖在航照中無明顯擴大情形，仍需持續觀察。

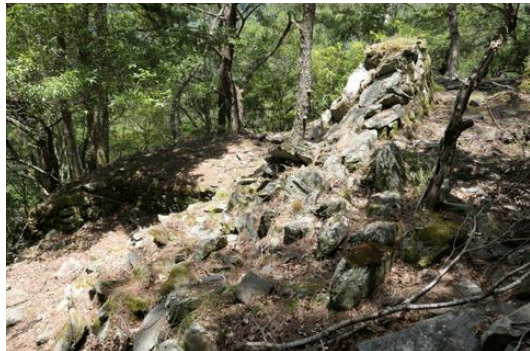
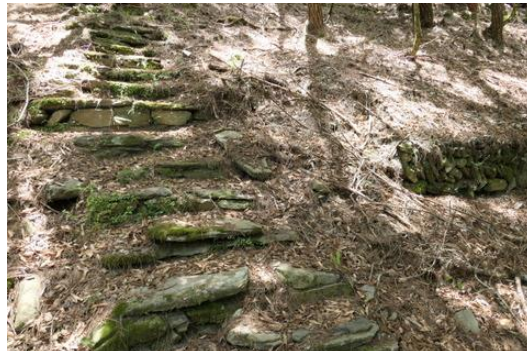
靠山谷側駁坎牆大規模傾倒損毀，推測可能遭山豬等動物破壞（左圖）。古道通往駐在所平台的階梯也略有毀損（右圖）。

駐在所平台依現況保存，但具有特色的 48 級石砌階梯建議委託專家進行詳細測繪與影像記錄，作為日後進行保存維護的重要資料。

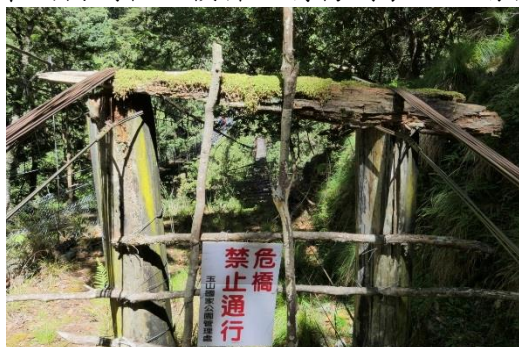
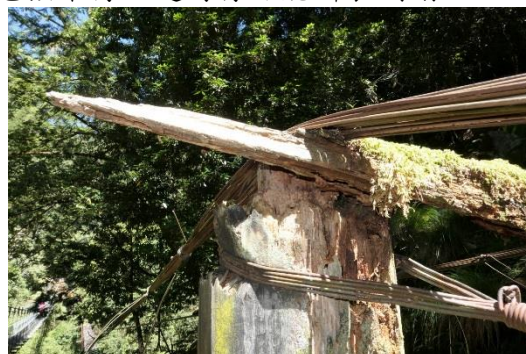
東側橋門柱及橫樑已腐朽開裂，目前僅勉強維持，隨時有可能斷裂倒塌。

意西拉鐵線橋為國內碩果僅存的木製鐵線橋，保留昔日鐵線橋之樣貌與建築工藝，非常具有歷史價值與特殊性，為維護鐵線橋不至倒塌，建議在短期內進行緊急維護處理措施，內容詳見第四章第三節。

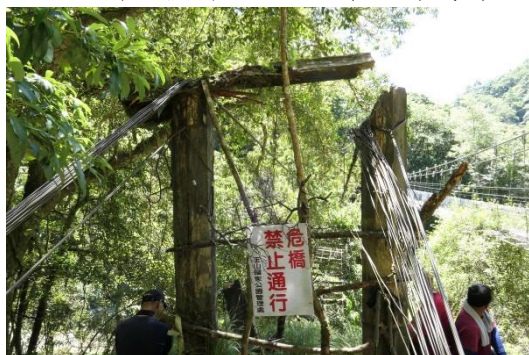
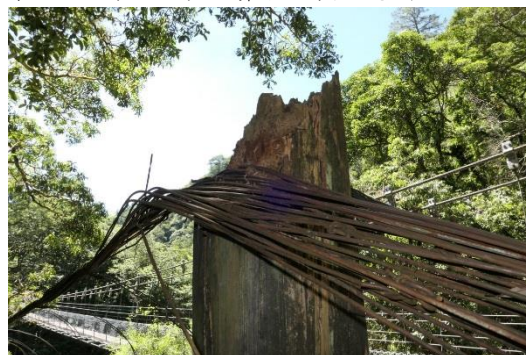
西側橋門的橫樑於 2011 年記錄時即已斷裂，主索目前僅靠橋門柱支撐。

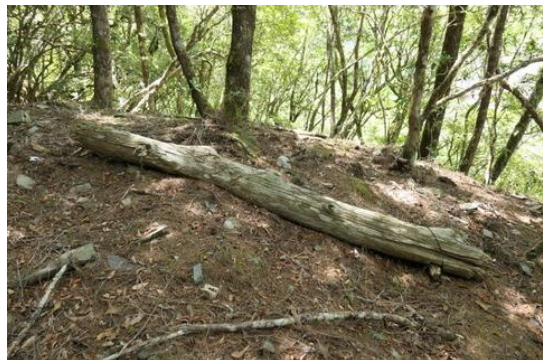
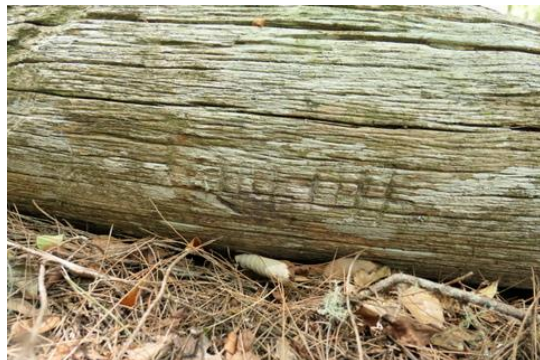
2011 年調查時仍保存良好，但此次發現電話桿已斷裂倒塌，僅能從桿身刻字辨識（右圖）。

維持現況，建議委託專家進行詳細測繪與影像記錄。

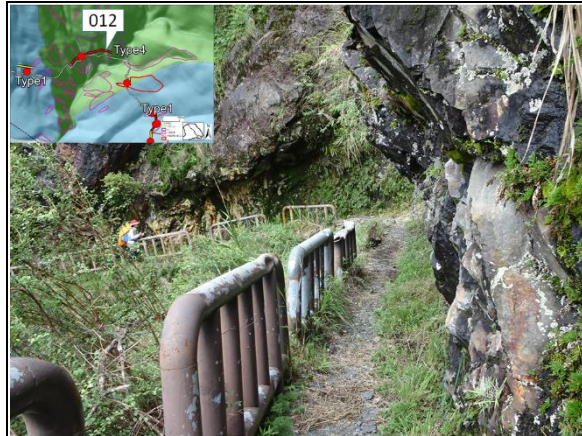
(A) 012N：柵欄凹陷顯示落石頻繁。

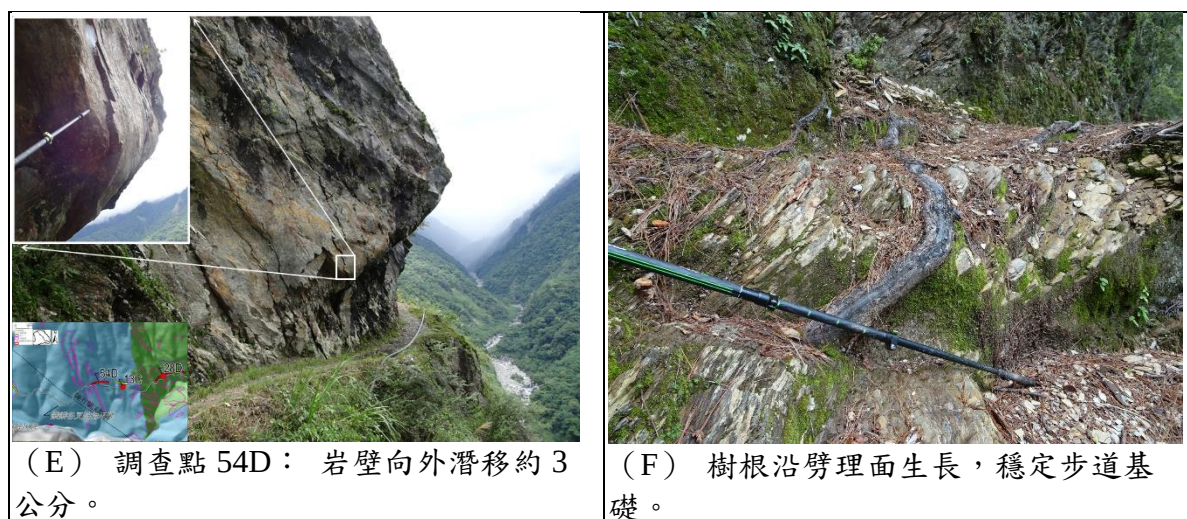
圖 3-1-1 八通關步道災害類型

此次調查發現舊崩塌擴大一處：中央金礦山屋下游之調查點 24C（圖 3-1-1D，地形單元 Type 2），其所在地形蝕溝多，坡趾為凹岸，受荖濃溪上游側向侵蝕而發生崩塌，土石擠壓荖濃溪河道，使原有潭面擴大。新生崩塌一處：八通關崩塌地高繞路線的調查點 017N（圖 3-3-1H，地形單元 Type 3），其地形區位高於坡腹，研判為風化土石之破壞。

3. 岩體滑動：以八通關崩塌地與土葛崩塌為代表，其崩塌特性於下節說明。除此之外，調查發現，父子斷崖至雲龍瀑布路段開鑿的岩壁有潛移現象，例如調查點 54D（圖 3-1-1E），位於地形單元 Type 1，蝕溝較少，由於向內開鑿使坡腳露空、岩壁倒懸，邊坡因此處於不穩定狀態。量測發現岩壁於近一百年間向外潛移約 3 公分，估算潛移速率約為  $0.03 \text{ cm/yr} = 0.025 \text{ mm/月}$ ，小於山坡地工程監測參考管理值之預警值  $2 \text{ mm/月}$ （內政部營建署，1999），雖不致有立即危險，但建議將此現象紀錄在案，以供長期規劃參考。

(D) 調查點 24C：舊崩塌擴大，土石擠壓荖濃溪河道，使原有潭面擴大。

1. 避免擾動岩盤，順地勢而築：八通關古道沿線的岩體破碎，地形與地質條件不適合使用大規模工程整治，建議步道維護盡量避免擾動岩盤，利用棧橋、簡易吊橋橫越溪谷。小型崩塌頻仍但坡度與地形較緩的路段，可考慮依地勢整修步道，達到人員能安全通過的標準。
2. 就地取材，利用植生促進邊坡穩定：步道沿線可見植生有利於穩定步道基礎的案例，如圖 3-1-1F，樹根沿劈理面生長，抓住易碎岩石。即使在崩積土，倒伏的植物也有機會生根發芽（圖 3-3-1G），雖然植生工法不及打樁或蛇籠快速，但植生強度隨時間增加的特性，比起工程強度隨時間減少，在高山步道維護更具優勢。
3. 注意遊客到訪頻繁、具潛在威脅、長距離之路段：父子斷崖至雲龍瀑布段邊坡陡峭、倒懸，長期而言為不穩定岩體，估算潛移速率  $0.03 \text{ cm/yr}$  雖遠小於山坡地工程監測之預警值  $2 \text{ mm/月}$ ，不致有立即危險，但建議將此現象紀錄在案，以供長期規劃參考。

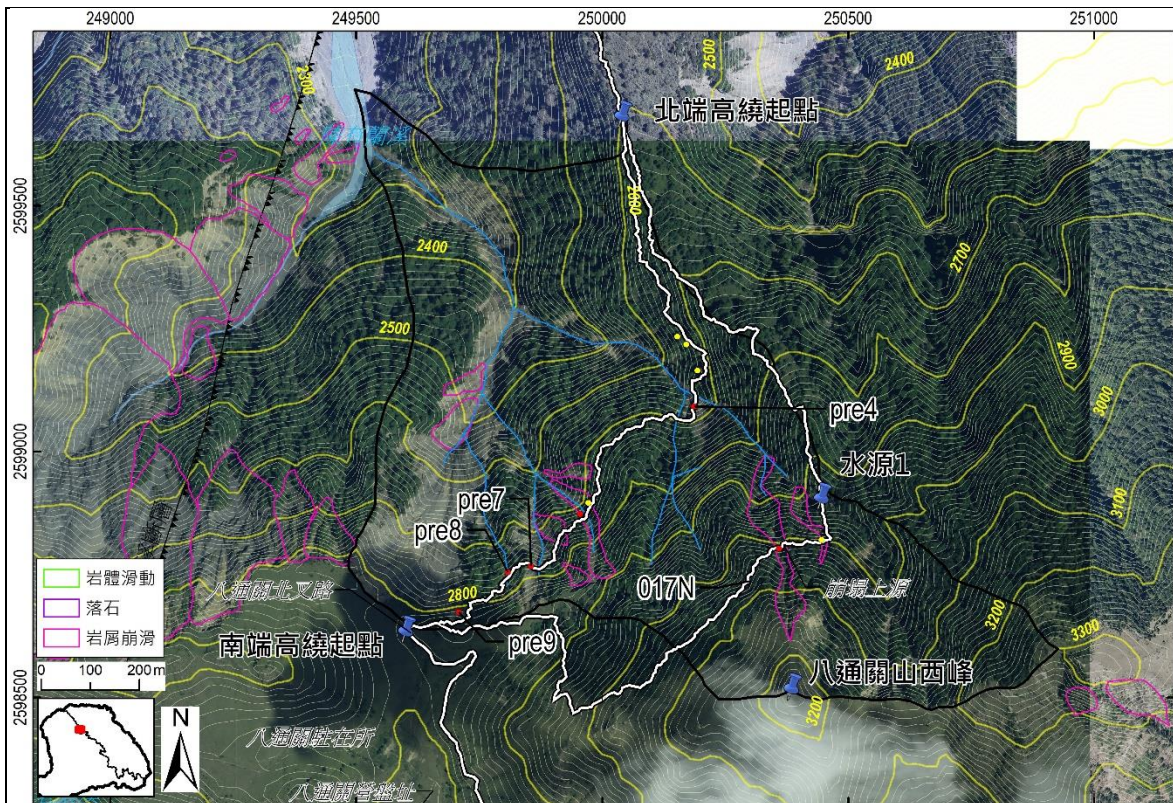
八通關與土葛崩塌地之詳細屬性請見附錄四 B、八通關與土葛山崩資料表。八通關崩塌地路段分為舊路段與高繞路段，其崩塌災害分布標示於圖 3-3-1A。舊路段災害現況方面，此路段之崩塌主要於 2009 年莫拉克颱風發生，目前仍持續擴大與向源頭侵蝕。大部分之路基已隨崩塌流失，路基之上、下邊坡皆有大量土石暫時停留。調查發現，岩盤劈理為高傾角，可見淺部之劈理向下邊坡傾倒（圖 3-3-1B、G），顯示變形作用已發育至岩盤。岩盤與坡面多數呈斜交坡（圖 3-3-1B），局部為順向坡（圖 3-3-1C）。岩盤之破裂面非常發達且平行坡面，與劈理面共同組成弱面，將岩體切割成數公分至約 0.5 公尺大小之岩塊（圖 3-3-1E）。崩落土石已將原步道路基覆蓋，致不便行走（圖 3-3-1F）。目前通過的方式為：（1）沿原路基清除土石、踩出腳點；（2）由於崩積土坡度較岩盤緩，可行走於崩積土之上緣，即與岩盤相接處（圖 3-3-1G）；（3）攀爬或橫渡局部凹凸之岩盤。

在替代路線現況方面，大部分高繞路線無明顯擴大侵蝕之現象，惟一處於 2017 上半年發生新崩塌（圖 3-3-1H），地形坡度近 70 度，屬風化土石破壞之岩屑崩滑，損壞步道長度約 50 公尺，重新整理路基後可通行。其餘各處之蝕溝可見土石堆積，但乾季無明顯逕流，屬可通行路段。

(A) 八通關崩塌地形圖與調查路線。

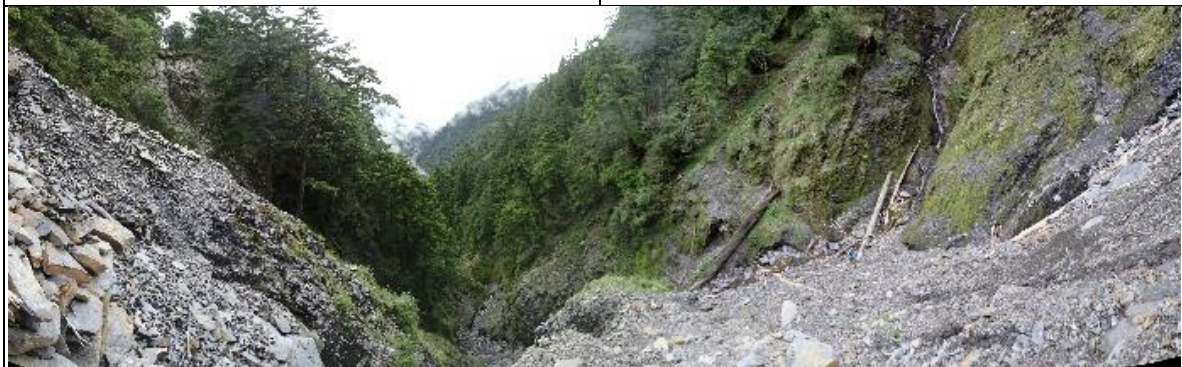
(C) pre4：擬規劃之吊橋西端為順向坡，其淺部岩盤已發生變形，建議基座向後推，不可開挖前方順向坡。

(D) Pre4：擬規劃吊橋之地形，照片左側為吊橋西端，右側為吊橋東端。

1. 由於八通關與土葛一帶岩盤十分破碎，若步道須以岩盤為基礎，工程手段宜以最小限度為之，避免擾動岩盤，例如吊橋基座應盡可能遠離順向坡之坡頂，保留足夠空間，切勿開挖順向坡（圖 3-3-1C）。在岩盤破碎無法改善、或工程規模太大而不可行之路段，或可以崩積土為步道基礎。雖然崩積土具有潛移之特性，但可就地取材整平路基，並選取適當的在地植物以

2. 建議工程構造物盡可能地與坡面保持安全距離，以保留土石崩落與逕流通過的有效空間；於步道上方與側面設置護欄，避免通行人員直接受到落石衝擊。同時，由於變形破碎的岩盤不適合作為基礎，建議採取吊橋或棧橋跨越蝕溝與凹谷（圖 3-3-1D），以避開上下邊坡的影響。
3. 將主線與替代路線之資訊充分告知通行人員，例如各路段通行方式、步道通阻狀況等。

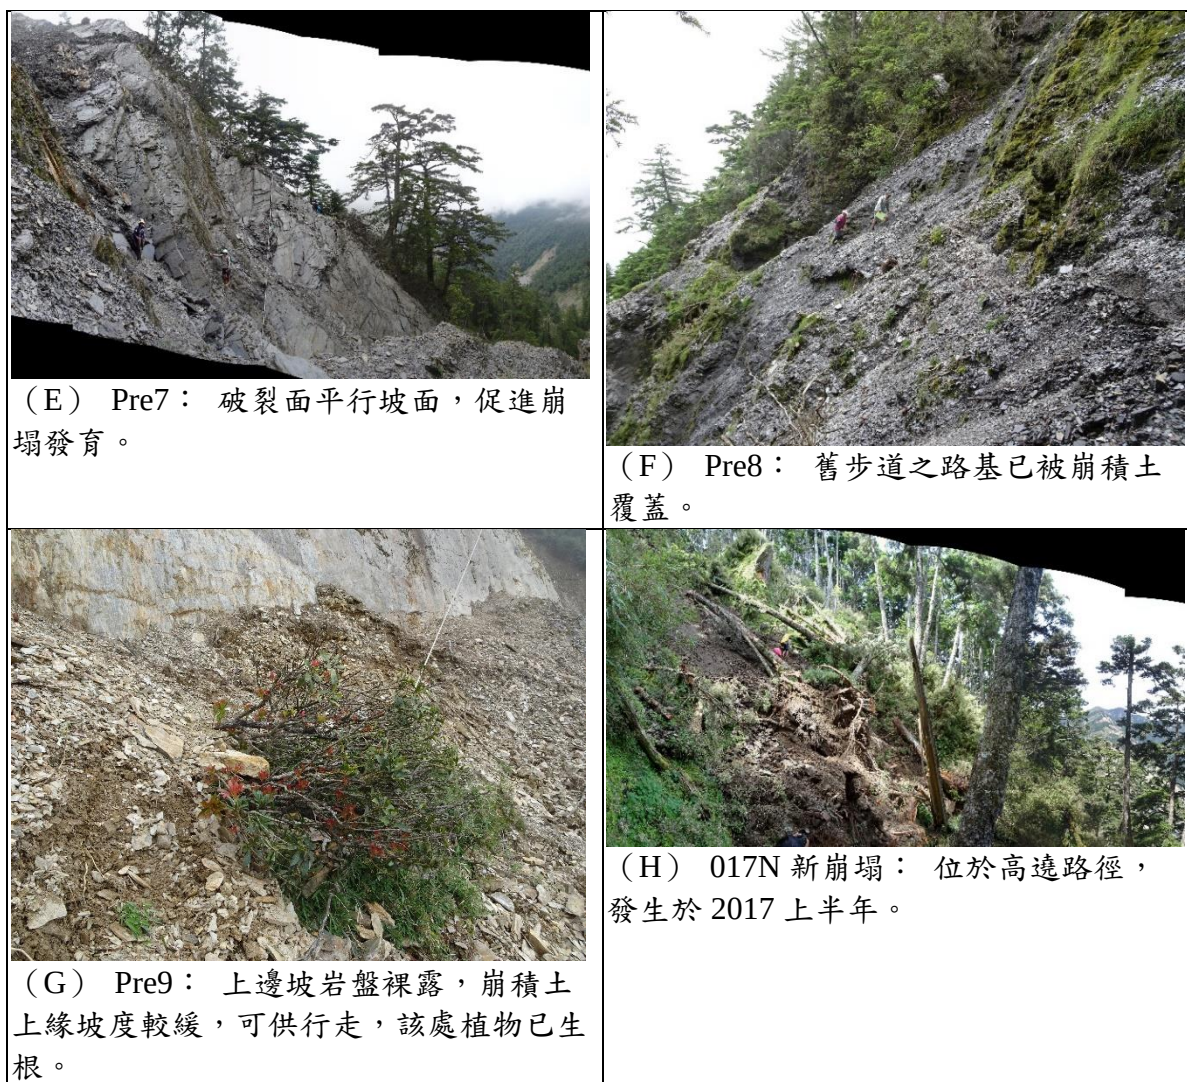
圖 3-3-1 八通關崩塌野外調查照片

在崩塌地未來發展方面，由於八通關崩塌地受到陳有蘭溪的向源侵蝕作用不會停止，坡腳將持續受到侵蝕，加上變形作用已達岩盤，就本身的地形與地質條件而言，八通關崩塌地具有持續擴大之趨勢。若降雨與地震等外在因素影響較小時，坡面上的土石可能因植物生長而暫時穩定，在豪雨與地震事件發生時，將再次發生崩塌，形成崩塌、復育、再崩塌的週期循環。因此，在此處的工程整治手段或維護管理策略，須考慮崩塌周期的限制。

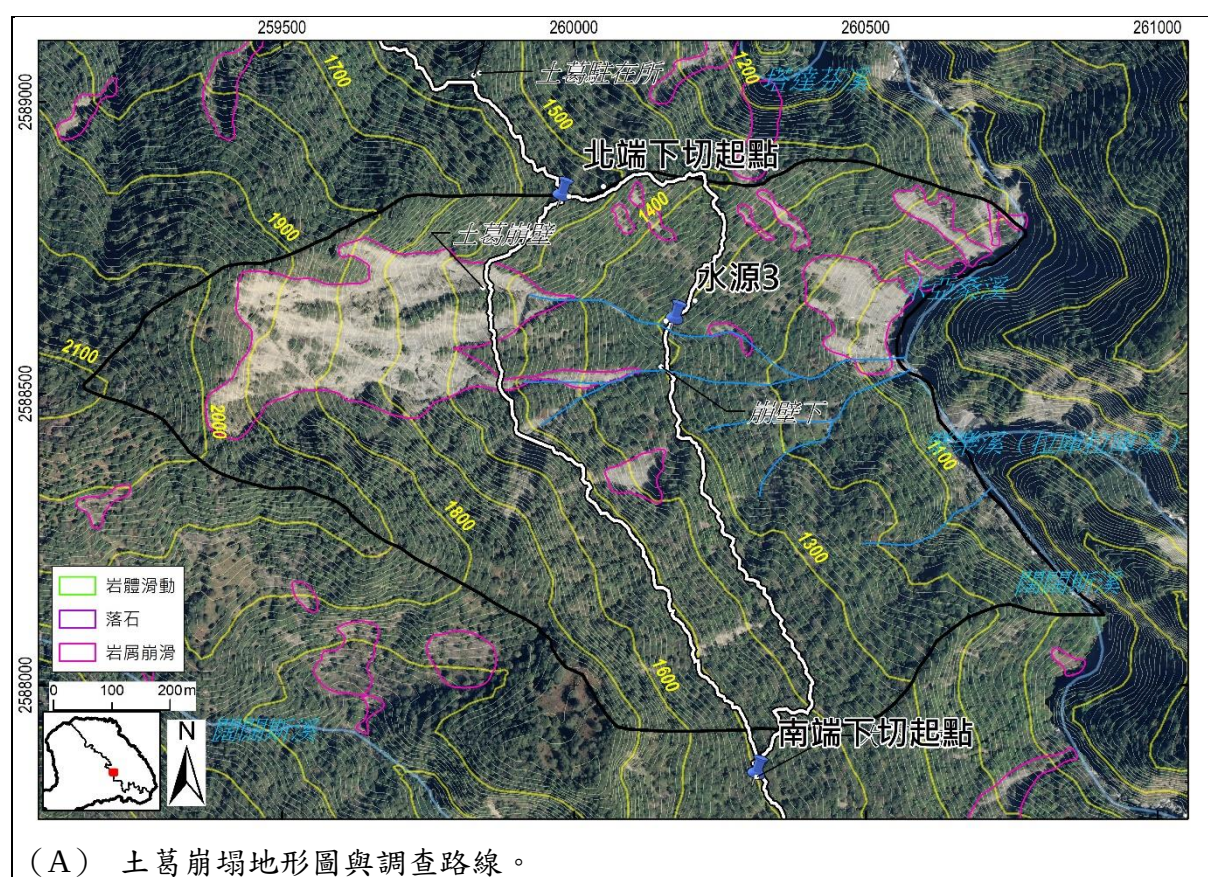
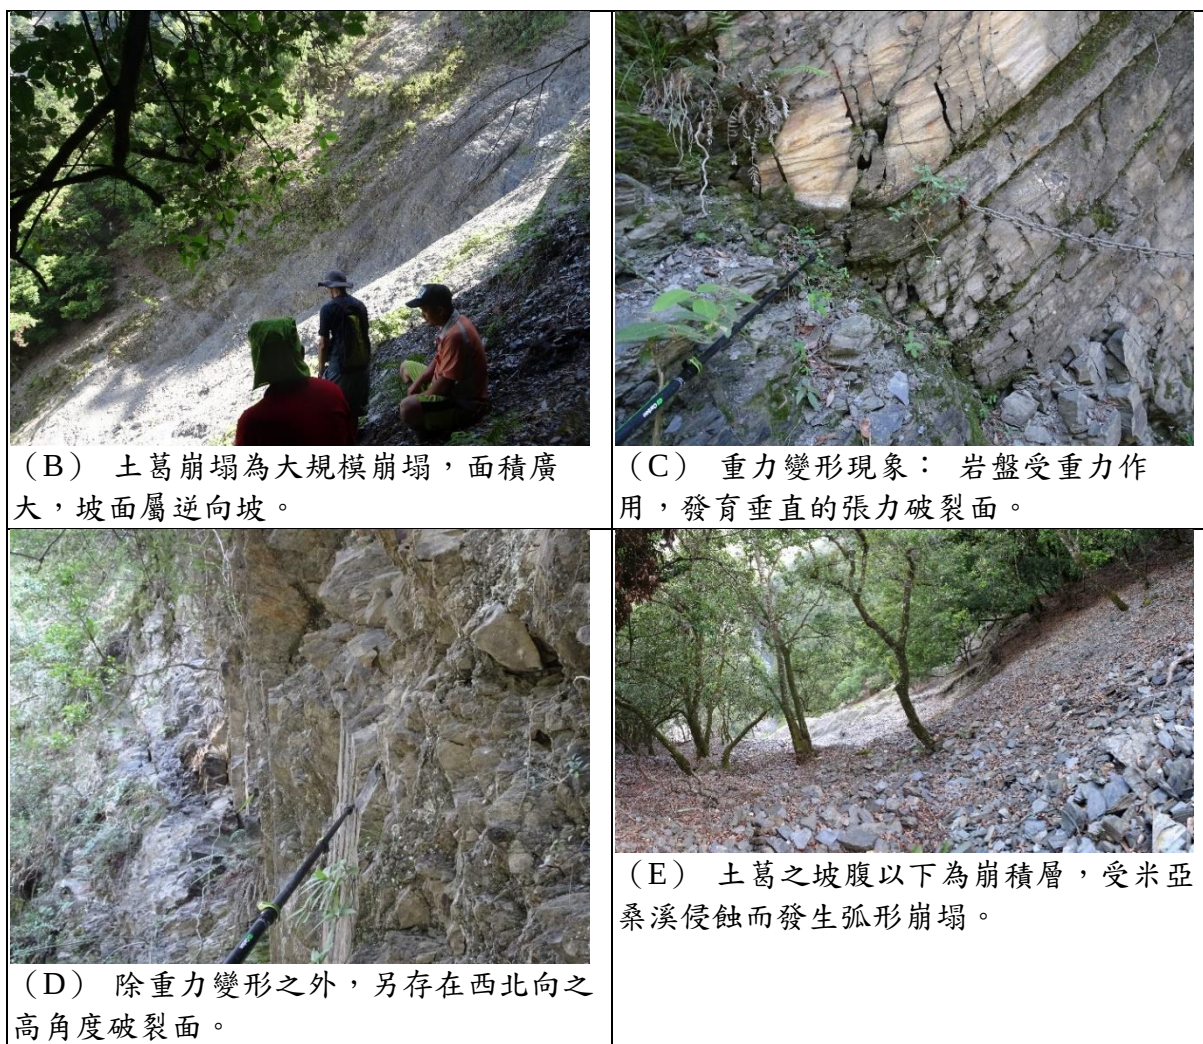
圖 3-3-2 土葛崩塌野外調查照片

土葛崩塌地路段分為舊路段與下切路段，其崩塌災害分布標示於圖 3-3-2A。舊路段災害現況方面，雖然此路段部分開鑿於岩壁上之路基仍在，但被崩塌土石覆蓋。調查發現，土葛崩塌地之劈理與坡面傾向相反，屬逆向坡（圖 3-3-2B），岩層受到重力作用而發生撓曲，發育高角度的張力破裂面，破裂面開口無填充，代表該處岩體已失去凝聚力（圖 3-3-2C）。除了張力破裂面，該處岩體同時發育垂直之解壓破裂面（圖 3-3-2D），其走向為西北向，與坡面同向。劈理面、張力破裂面、解壓破裂面組成岩體的三組弱面，使其相當破碎。

在替代路線現況方面，下切路線位於坡腹之崩積土，坡度較緩，大部分路線無明顯擴大侵蝕之現象。在替代路線下方靠近坡腳處，航照觀察到坡腳受米亞桑溪側向侵蝕作用，現場確認該崩積土受侵蝕而發生弧形岩屑崩滑（圖 3-3-2E），目前尚不影響替代路線之通行。

在崩塌地未來發展方面，由於土葛崩塌地受到米亞桑溪持續的側向侵蝕作用，坡腳受到侵蝕，加上變形作用已達岩盤，使岩盤相當破碎。就本身的地形與地質條件而言，土葛崩塌地仍會在不同的部分發生崩塌。由於破裂面為高角度，崩塌後容易形成陡崖，尤其是原路線路基流失後難以通行，須利用棧橋等方式。下切路線位於崩積土之上，坡度較緩、植生也較茂密，為較穩定安全之路現。步道下方之崩塌未來將持續向上發育，但目前暫無影響。

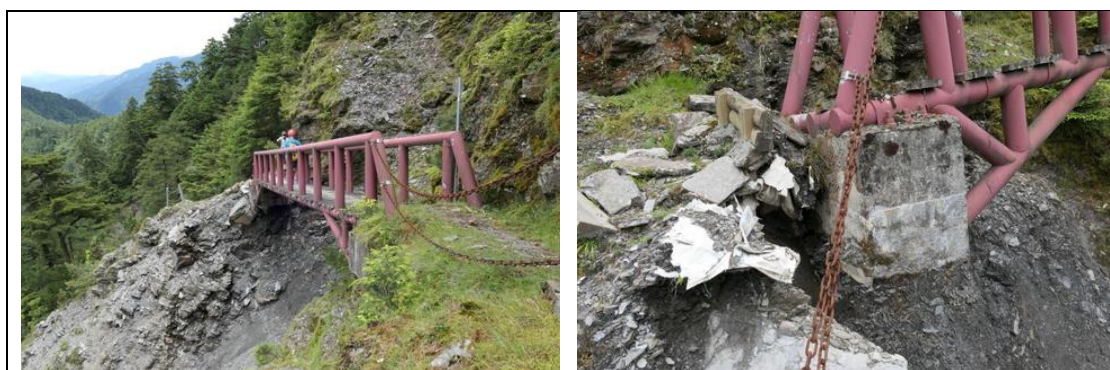
然而舊路目前最大的風險不在沿途的坍方路段，而是鄰近草原處的一座棧橋，此座棧橋的北側橋墩幾乎完全淘空，僅靠岩石僅靠撐住，隨時會有掉落的風險（見下圖），建議將此資訊公開提醒登山者與工作人員需特別注意。

因新路路程與高差過大，舊路暢通與否對斷崖以東區域的步道巡護、設備維護、災後修護、救難支援等具有極大的影響，且舊路經多年來簡易維護仍可持續保持通行，建議應持續進行舊路的維護並確保暢通，並於短期內將上述危險棧橋拆除新建。

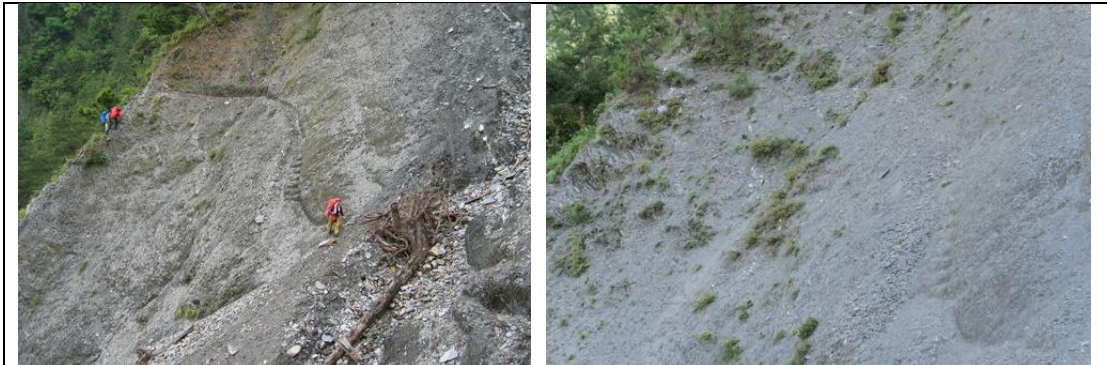
風災前是將崩塌地上粉碎、易滑的土石清除，岩盤露出後在上方開鑿路基及腳點，此次調查發現北側的兩段大崩塌如同下圖，當時開鑿的路基仍在，雖遭坍方的土石覆蓋導致路徑易滑且不明顯，但只要持續以人力方式清理就可以確保通行。

左為 2006 年土葛崩壁剛整修好時的照片，右為此次調查照片，可以發現當時開鑿的路基、腳點仍依稀可見，只要將上方土石清除便可通行

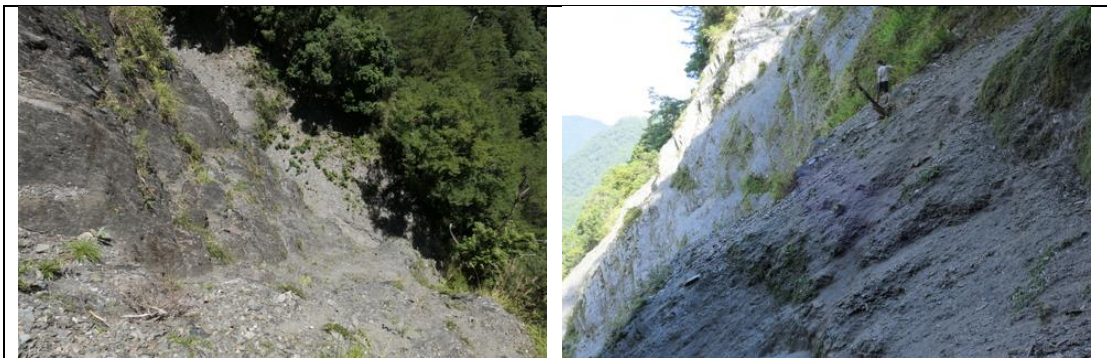
然而南側的大崩塌於風災後形成近乎垂直的岩壁，受限於調查時間，無法找出可以安全通過的路徑，經 GPS 計算阻斷的直線距離約為 55 公尺。

南側大崩塌調查照片，左為崩塌南側，右為崩塌北側，岩壁垂直陡峭無法通行，阻斷的直線距離約為 55 公尺

土葛新路增加的路程與高度落差不大，整體來說增加的負擔還算可以接受，建議短期內將新路的路基加以擴大、平整，路徑清楚明顯，便是一條安全通行的步道。長期則考慮對南側大崩壁進行調查評估，設法開通被阻斷的 55 公尺，提升步行的舒適。

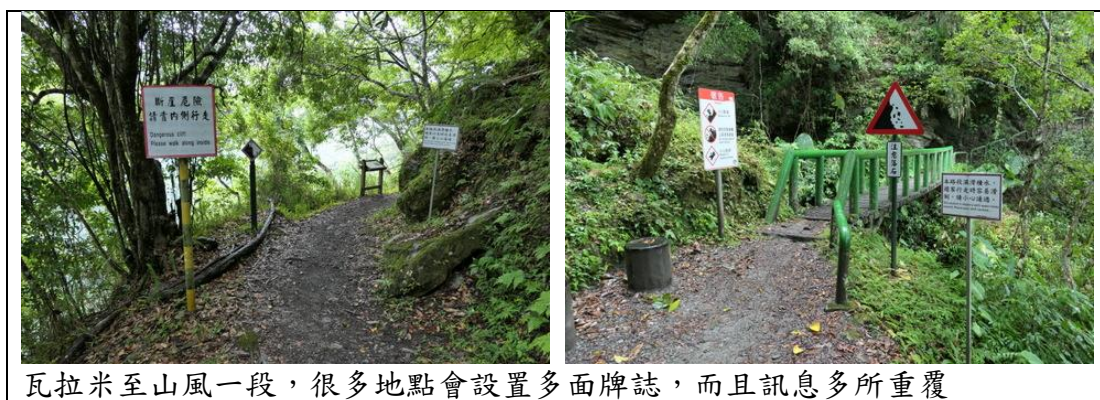
公告與警告牌誌是管理單位傳達重要訊息的重要工具，然而若訊息傳達過多、重覆及瑣碎，反而會讓受眾感到疲乏，弱化原本預期之效果，目前又以瓦拉米至山風一段最為明顯（見下圖）。建議應將主要訊息整合在一面牌誌，並選擇設置在登山口向登山者告知相關風險與注意事項。

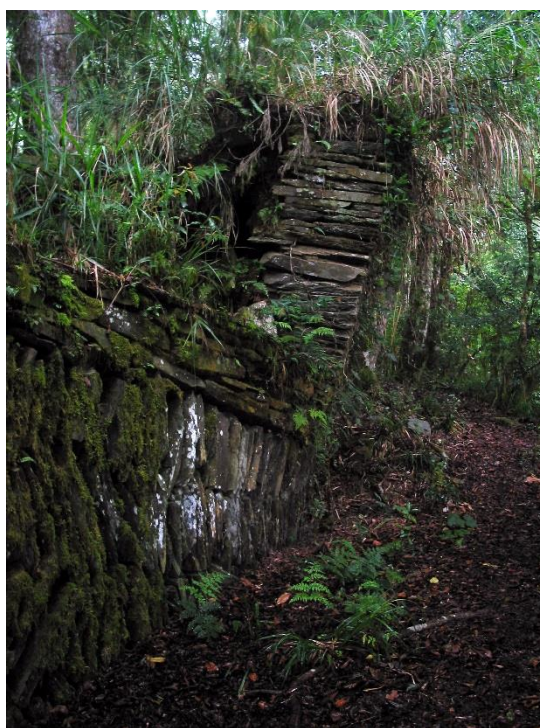
依據本研究現地調查，多美麗駐在所主入口右側（東側）駁坎因地層不均勻沈陷，造成部分駁坎下陷及外傾嚴重，恐有不定時倒塌之虞（見右圖），嚴重危及過往通行者之安全，其損壞面積約為 20m<sup>2</sup>，建議應先立即就地取用倒木材料，進行簡易假設支撐，以防其倒塌，並作為修復進行的輔助支撐。

其次，可以公開取得修復計畫書的限制性勞務且公開評選方式招標，或採用最有利標方式進行，並明訂需

有相關砌石修復設計或相關實作經驗者，始具有投標資格，並邀集相關專家學者進行修復計畫書內容審查，用以確保砌石駁坎可順利修復完成。修復計畫書內容應包含：

1. 現況調查、損壞狀況與破壞鑑定。
2. 必要之現況測繪及圖說。
3. 原有工法調查及修復施工方法研究。
4. 修復原則與方法之研擬及初步修復概算預估。

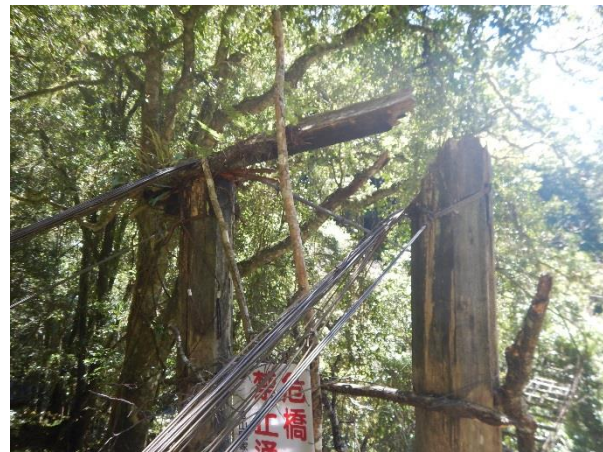
本研究現地調查發現，意西拉鐵線目前兩側檜木橋門損壞嚴重，兩側橫梁已遭褐腐菌侵蝕殆盡，南側橋木柱上端意識腐朽嚴重，所幸束狀主索鐵線僅是輕微散裂，尚且易於修復於原貌。本研究現地調查發現，意西拉鐵線橋附近，現有為數不少的檜木枯立木，若可協調林務局，就地取用作為修復檜木橋門之材料，最為之理想，亦是最具文化資產保存之值與實質意義。

但若是礙於原有檜木橋門材料無法取得，則建議以不鏽鋼或鋁合金材料作為輔助補強橋門之材料，且以組合式桁架構法，其優點是材料自重輕，可拆解成較小單元，可以攬工進行運送，再於現場就地組合安置於舊有檜木橋門之前。修復原則應稟持可逆原則來進行修復，意即不破壞原有材料及施作方式，留待日後若能取得原材料，可配合原有施作工法進行修復之契機。

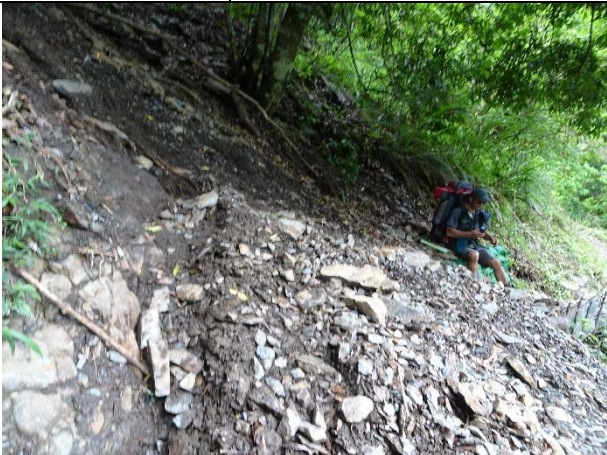
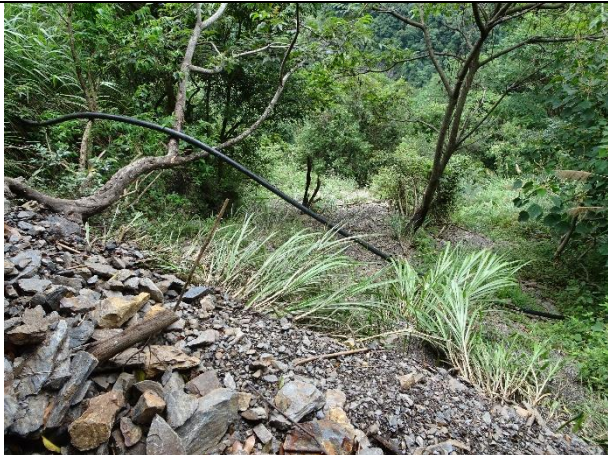
| 現況描述 | 上邊坡岩層風化，使岩塊掉落，堆積於坡面上，步道橫切而過，表面堆積鬆散，易因擾動而再次滑動。 | | |
| 災害原因初判 | 風化、蝕溝沖蝕 | | |
| 步道被土石覆蓋，清理後行走於土石之上。 | | 步道下邊坡。 | |

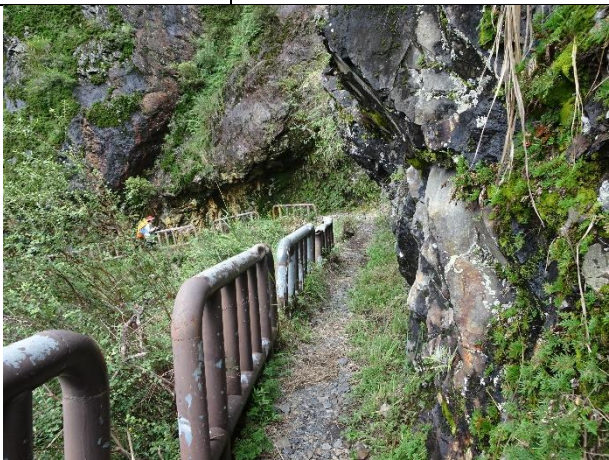
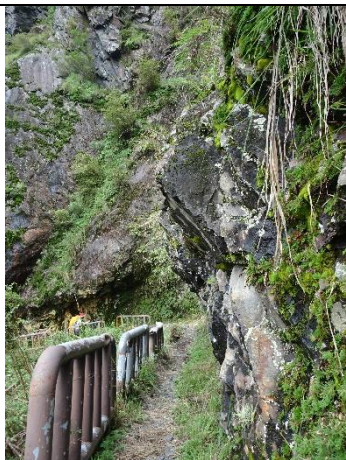
| 現況描述 | 岩盤陡峭，由護欄破壞顯示落石頻繁，步道無堆積。 | | |
| 災害原因初判 | 風化、解壓 | | |
| <div style="display: flex; justify-content: space-around;"> </div> <div style="display: flex; justify-content: space-around; margin-top: 5px;"> <p>步道現況，護欄有撞擊痕跡。</p> <p>上邊坡現況，岩盤植生稀疏。</p> </div> | | | |

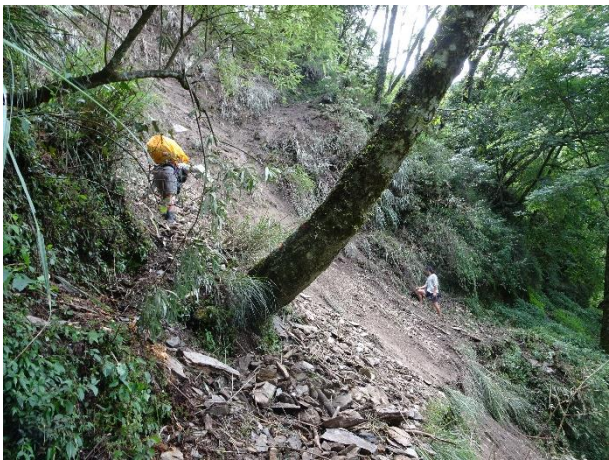
| 現況描述 | 上邊坡岩層風化，使岩塊掉落，堆積於坡面上，步道橫切而過，表面堆積鬆散，易因擾動而再次滑動。 | | | |
| 災害原因初判 | 風化、蝕溝沖蝕 | | | |

步道被土石覆蓋，需行走於土石之上。

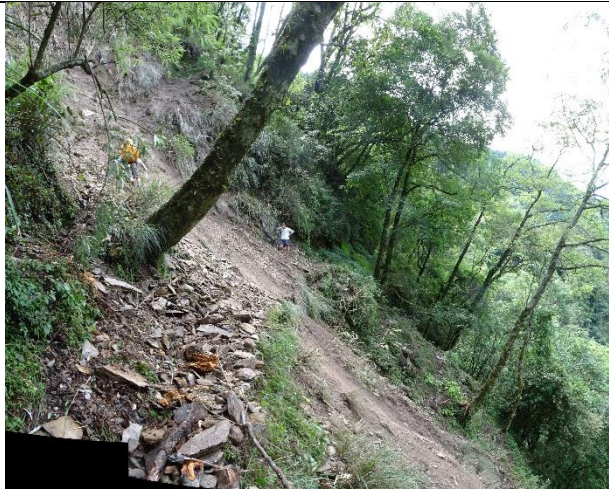
步道下邊坡崩塌現況。

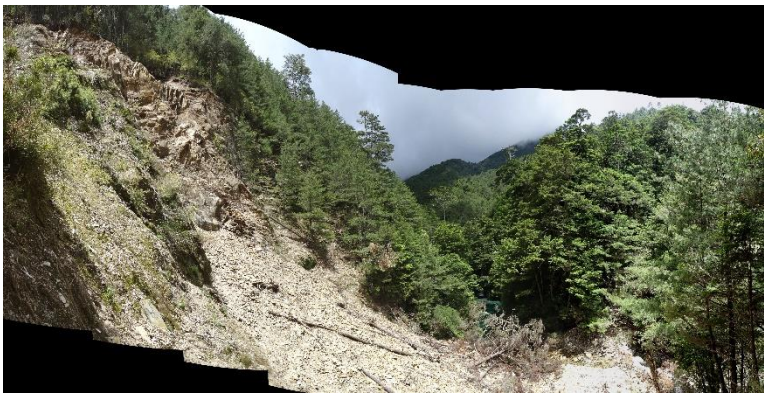
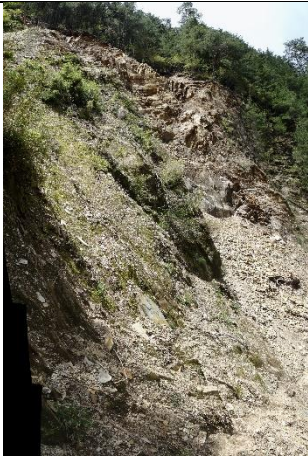
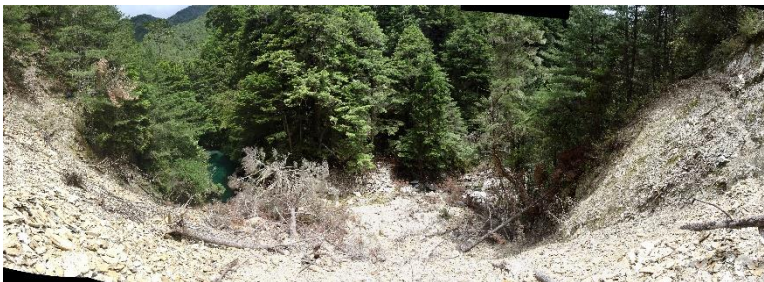
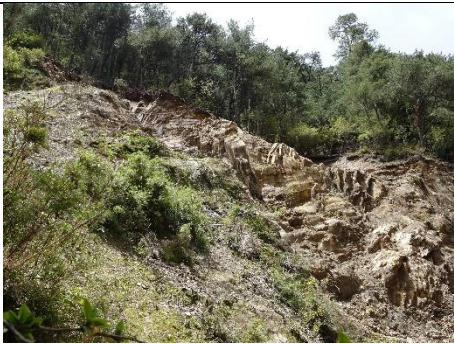
| 現況描述 | 板岩傾倒破壞（toppling）使崩塌擴大，土石堵塞河道，使原潭面擴大，發生於 2016 年。 | | |
| 災害原因初判 | 岩盤重力變形、坡趾侵蝕 | | |
| <p>崩塌現況，坡趾受河道侵蝕。</p> | | <p>步道與上邊坡現況。</p> | |
| <p>下邊坡土石堵塞河道。</p> | | <p>上邊坡岩盤變形且破碎。</p> | |
