玉山國家公園  
103年度氣象資料蒐集暨保養維護

第一期  
保養維護報告

第二期  
保養維護報告

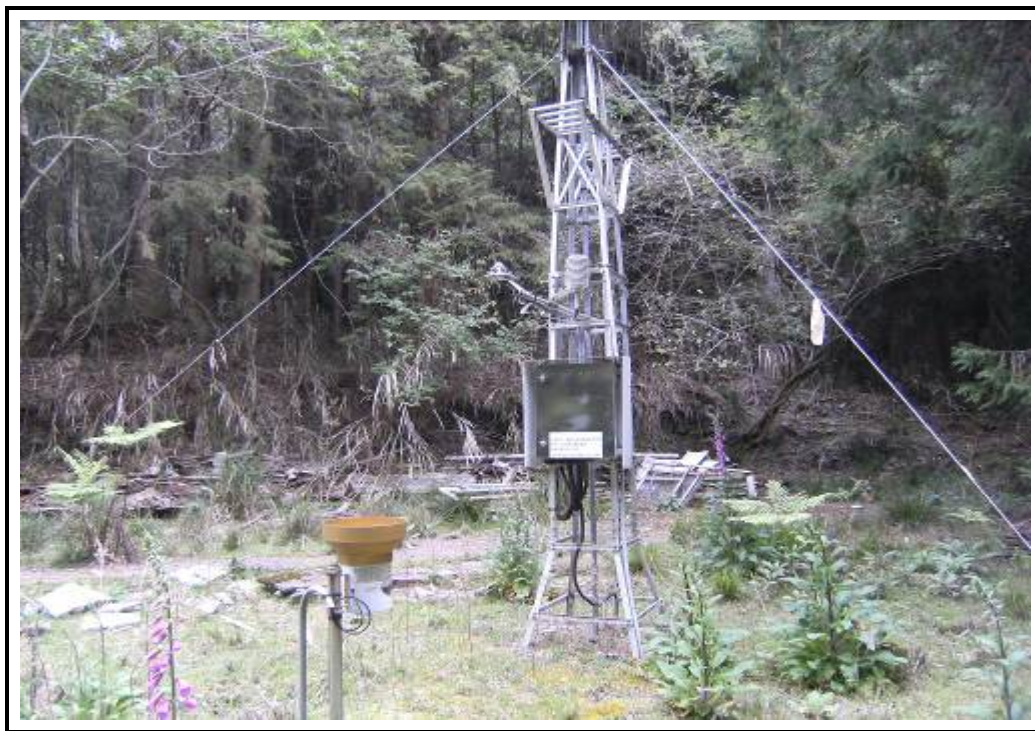
圖一：楠溪站保養前

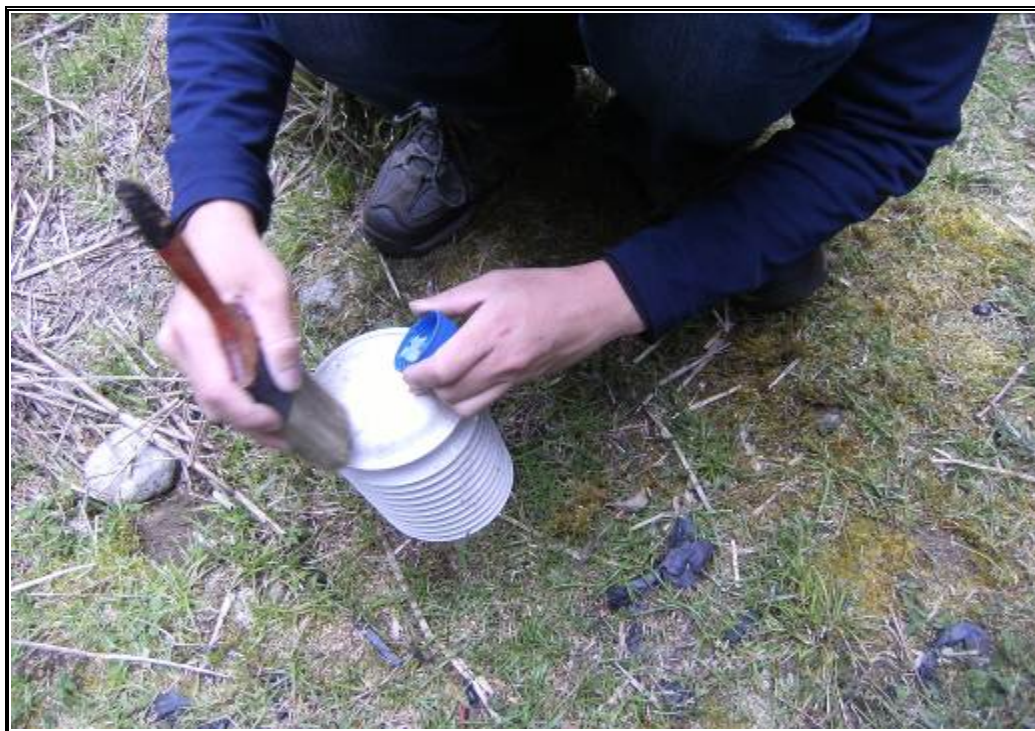
圖二：楠溪站輻射罩清潔中

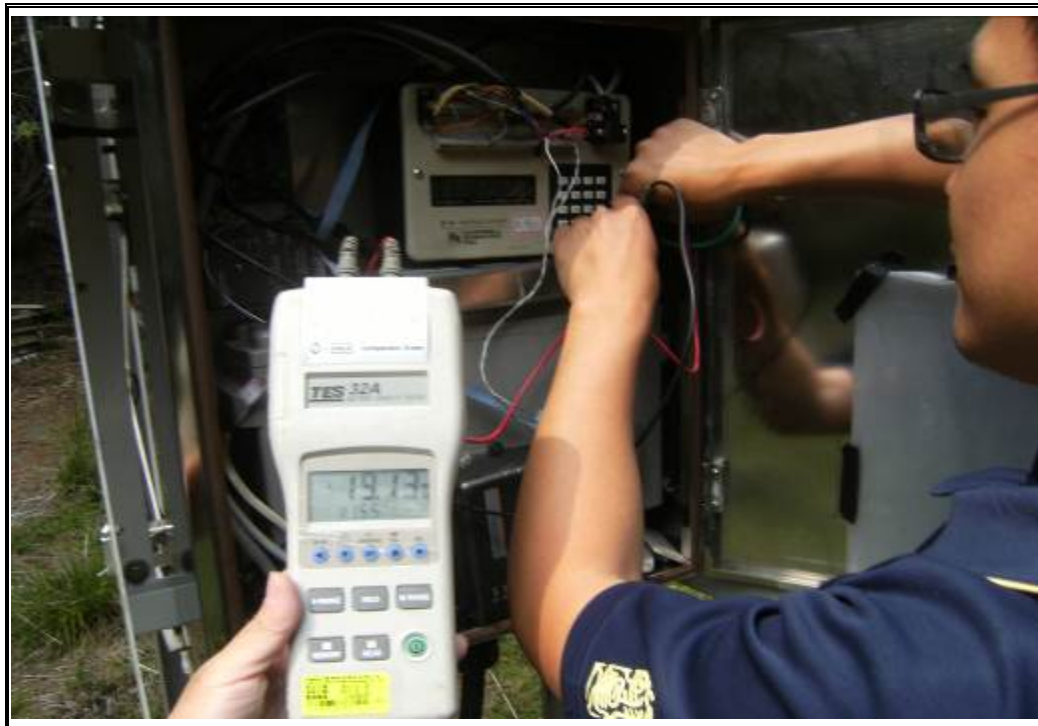
圖三：楠溪站電池電壓內阻量測

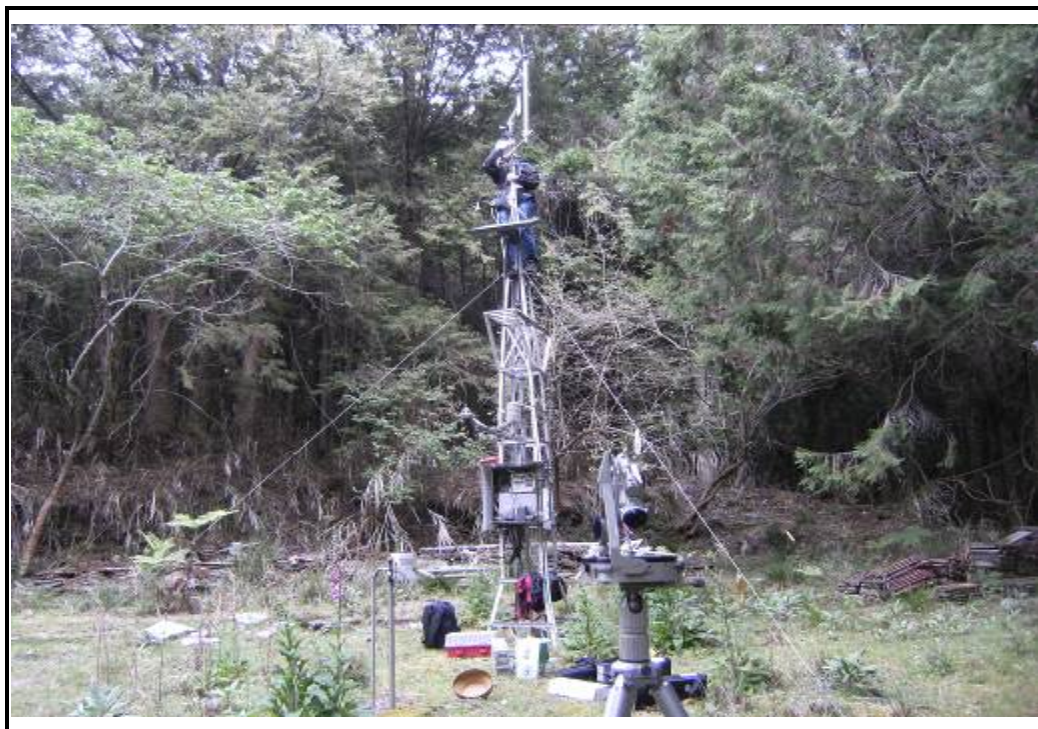
圖四：楠溪站風速風向計檢查

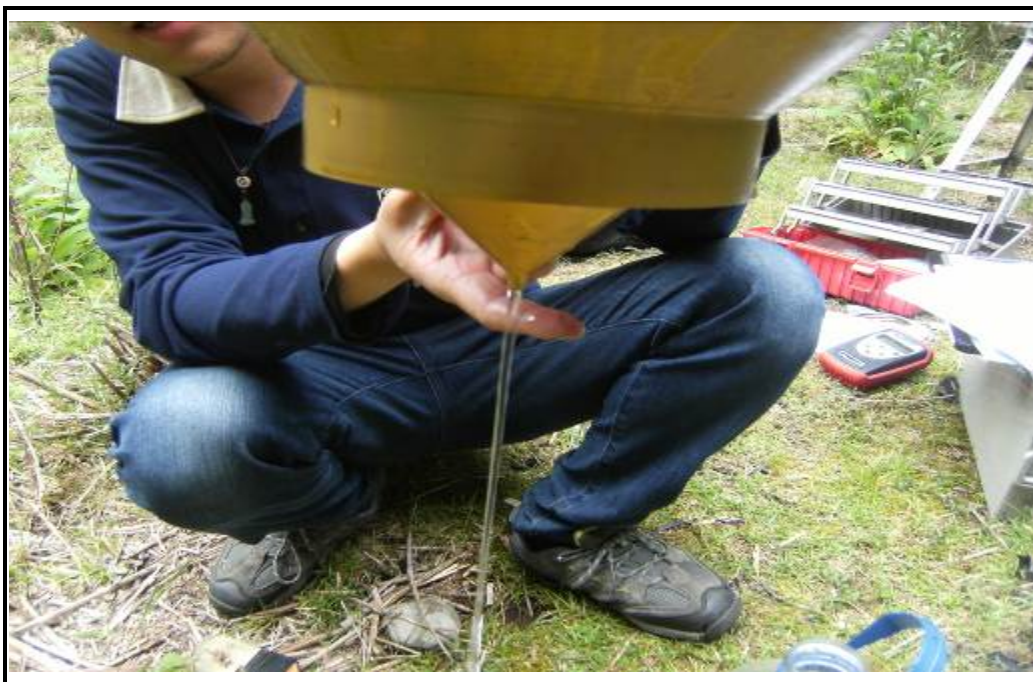
圖五：楠溪站清潔雨量筒

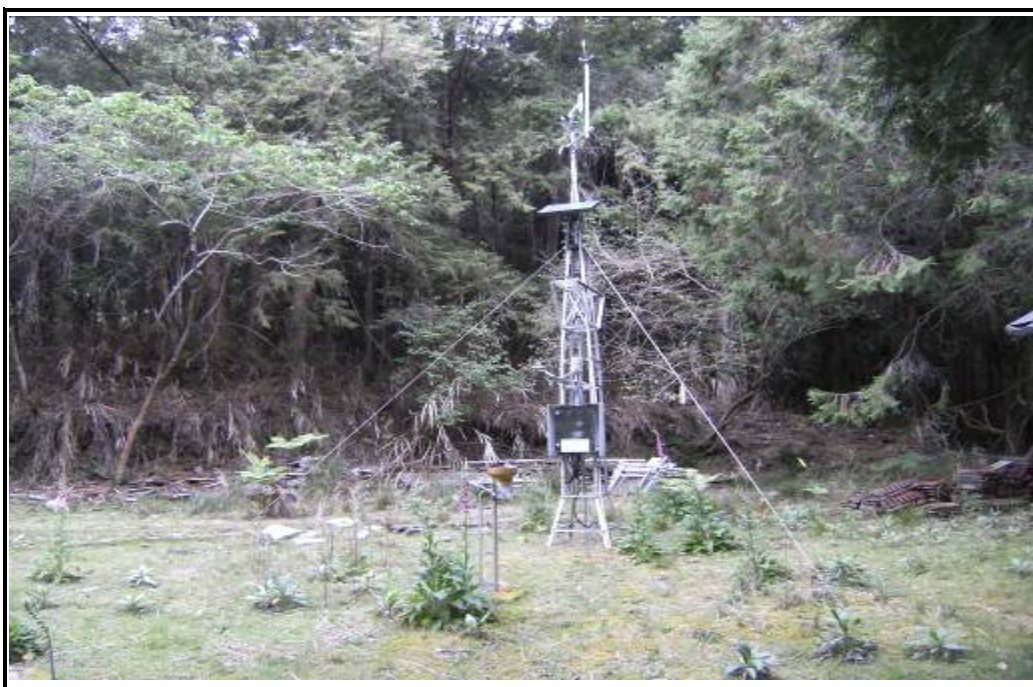
圖六：楠溪站保養後

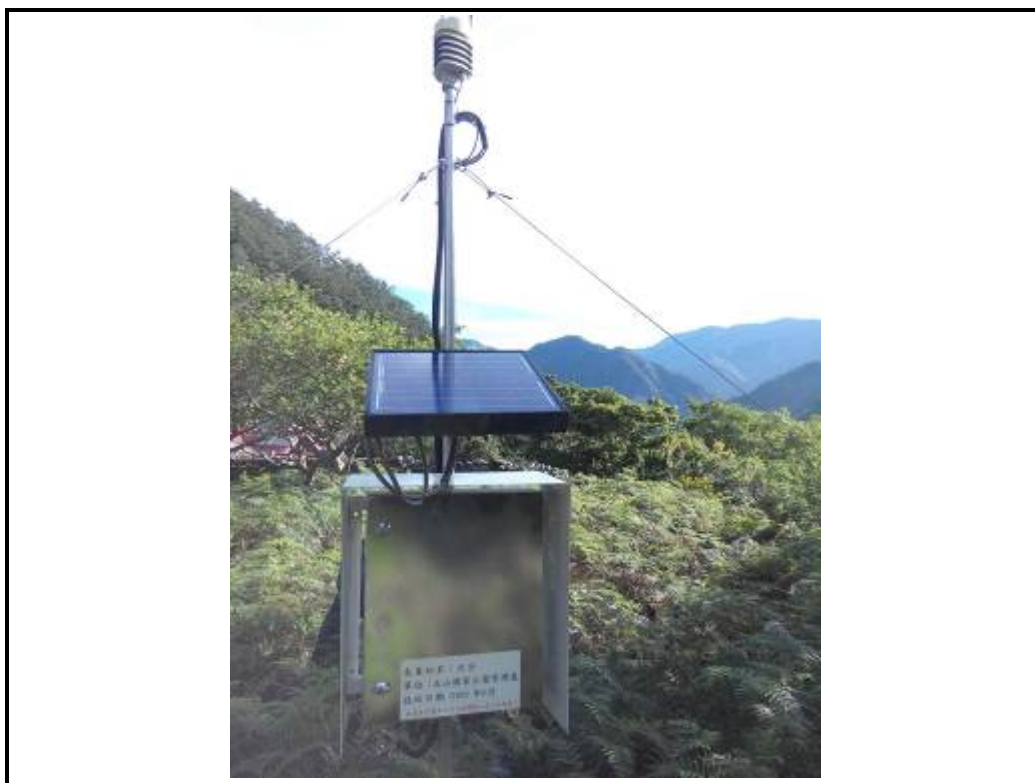
圖七：大分山屋站保養前

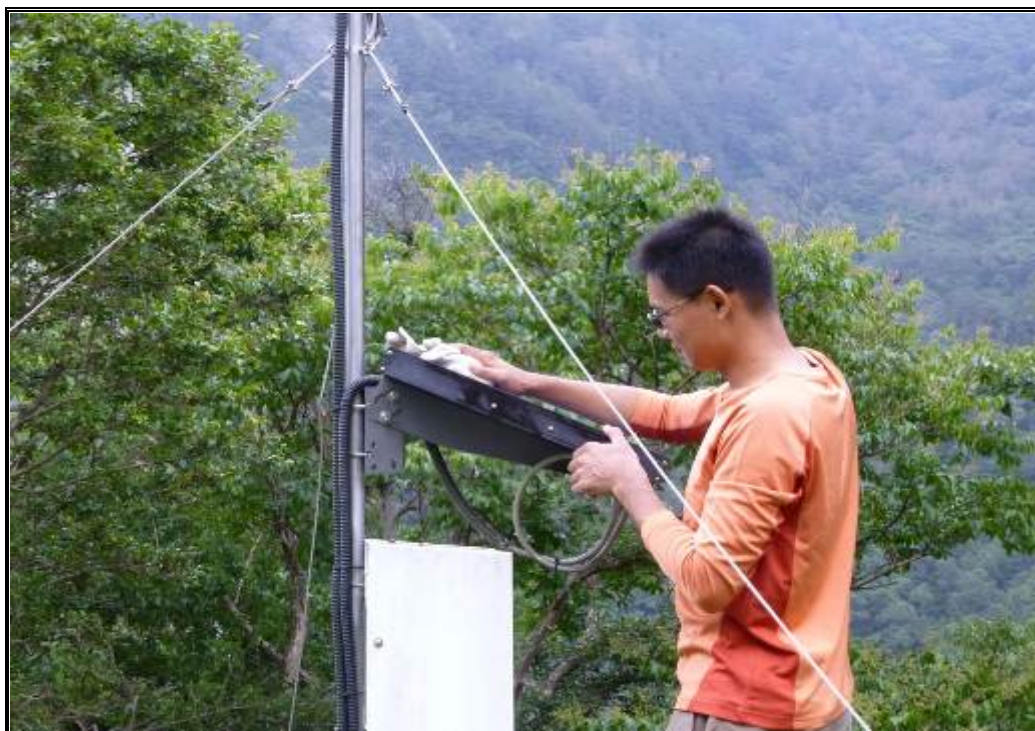
圖八：大分山屋站太陽能板清潔

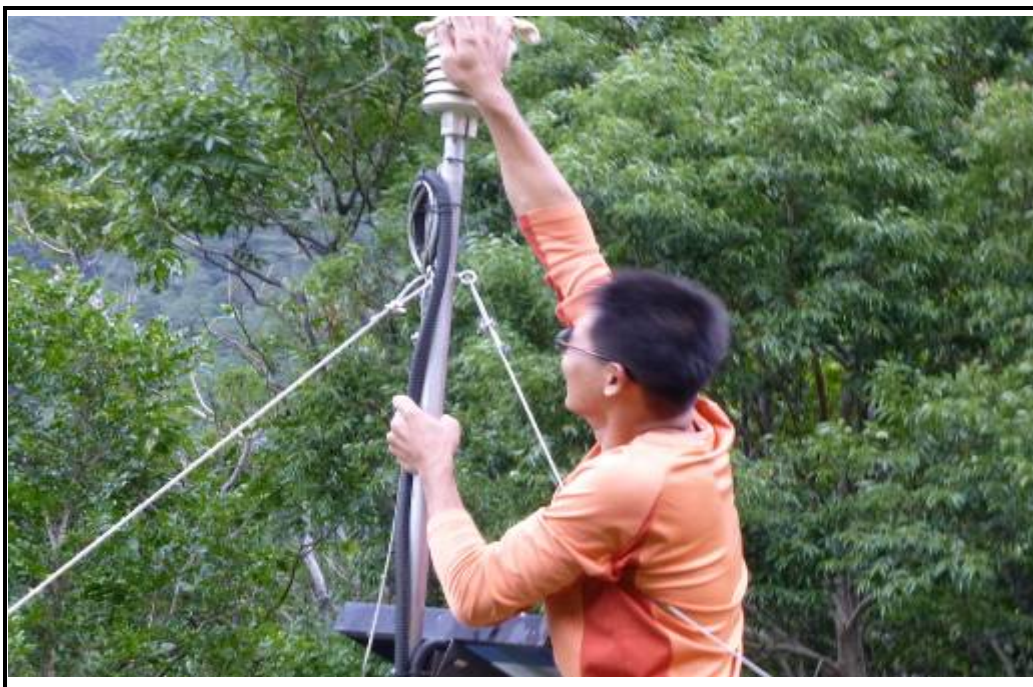
圖九：大分山屋站 WXT510 清潔

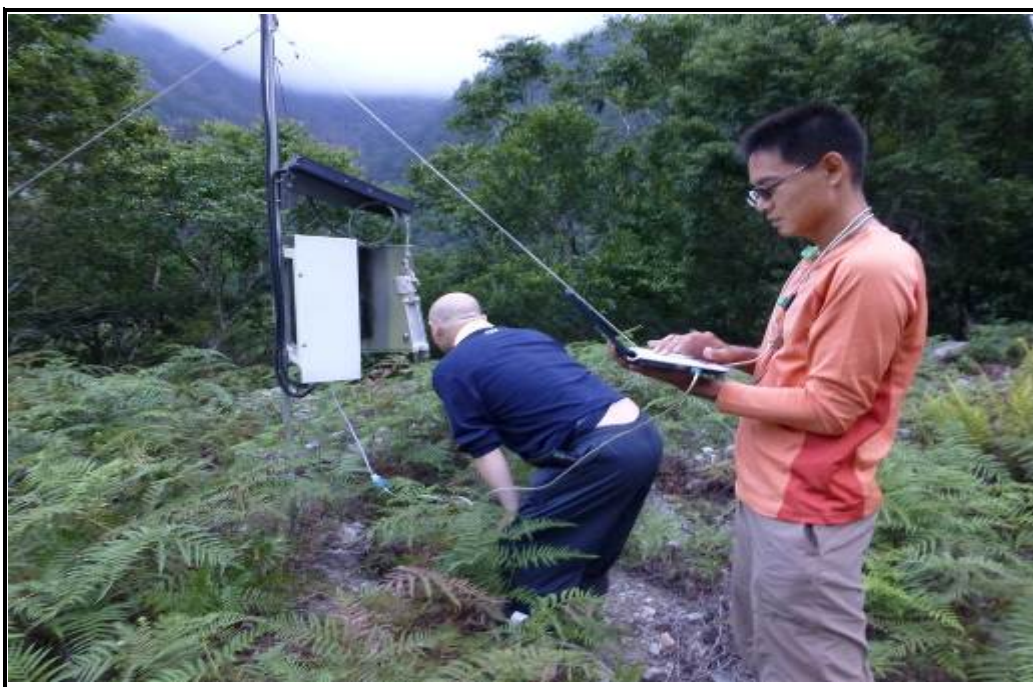
圖十：大分山屋站溫濕度比對

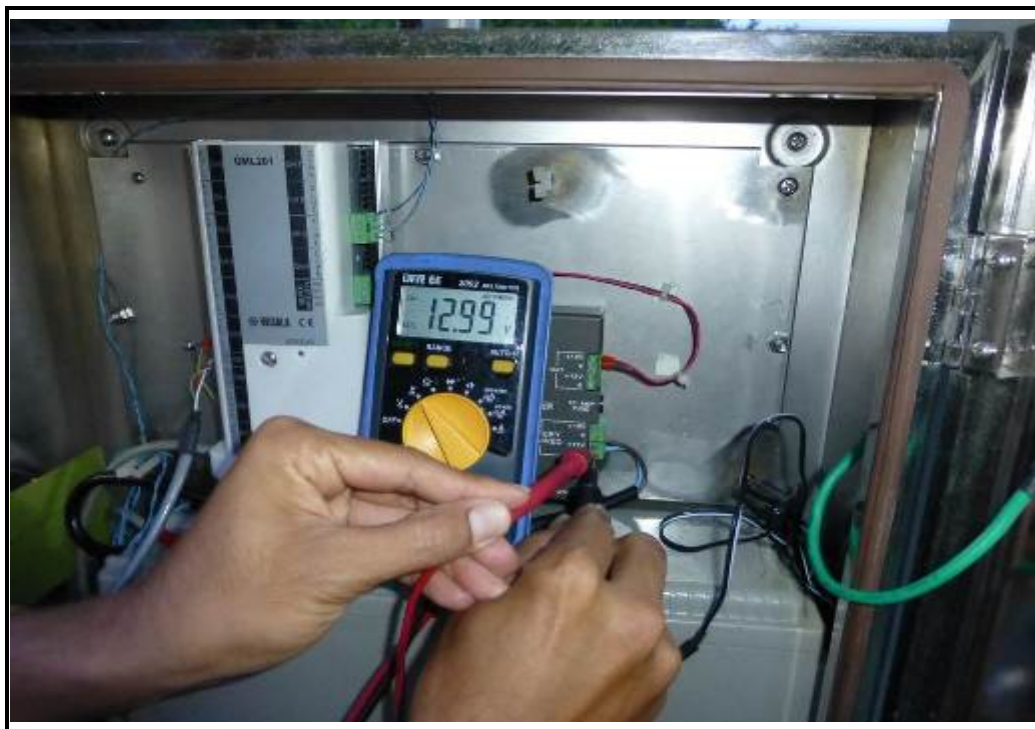
圖十一：大分山屋站電源量測

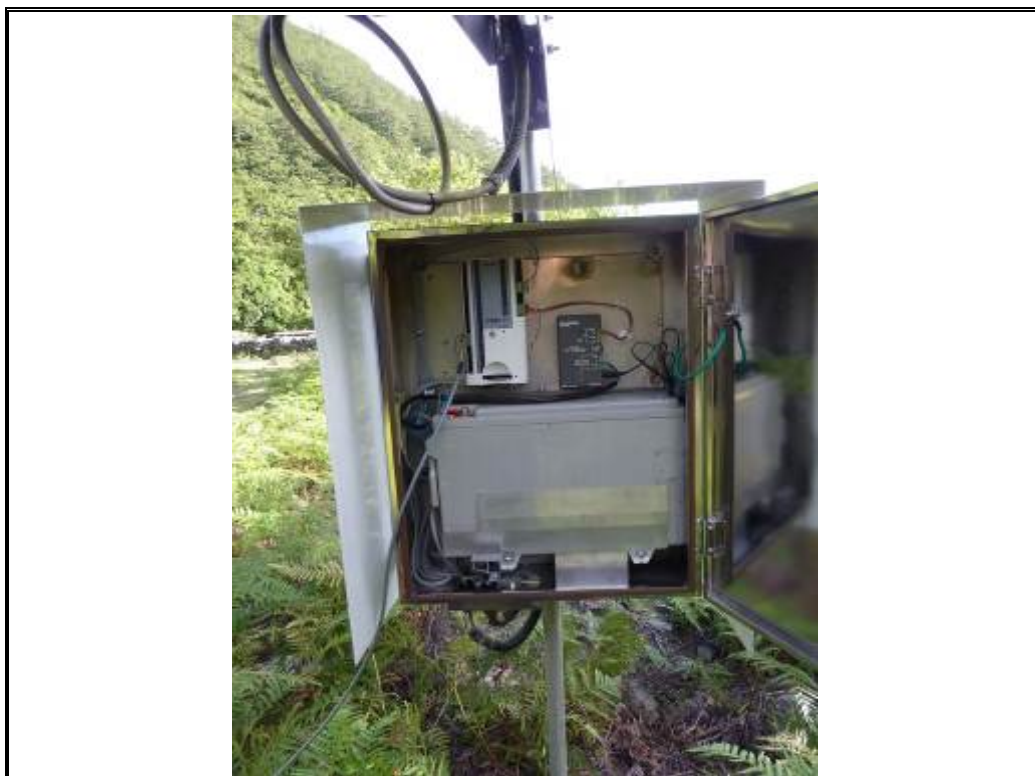
圖十二：大分山屋站保養後

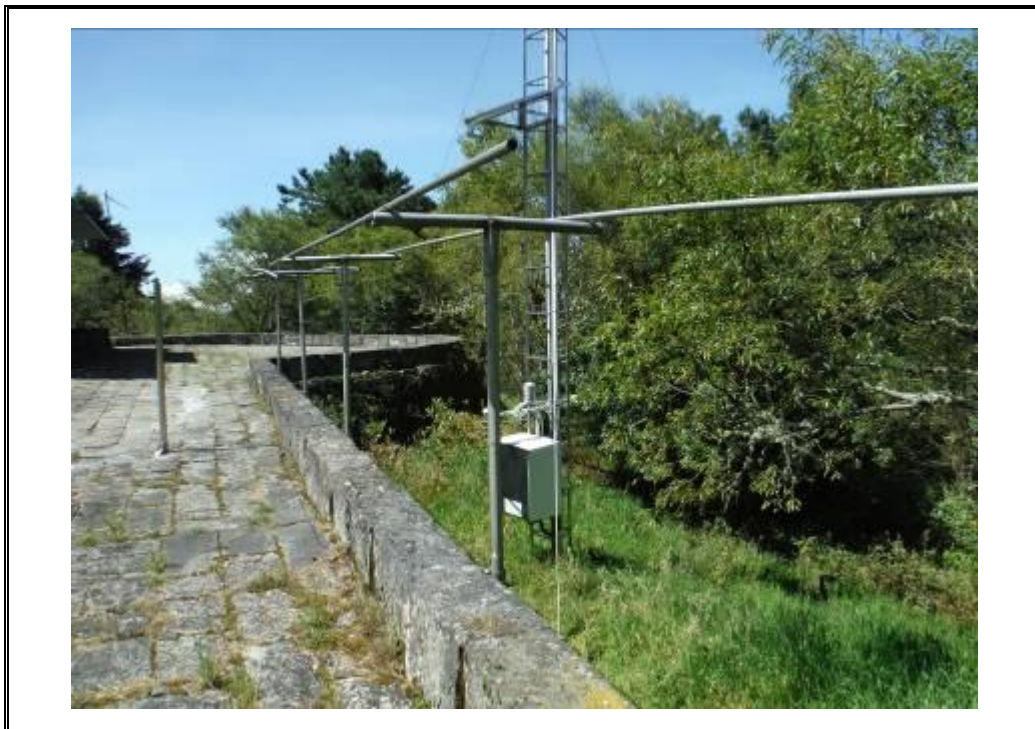
圖 1：塔塔加站保養前

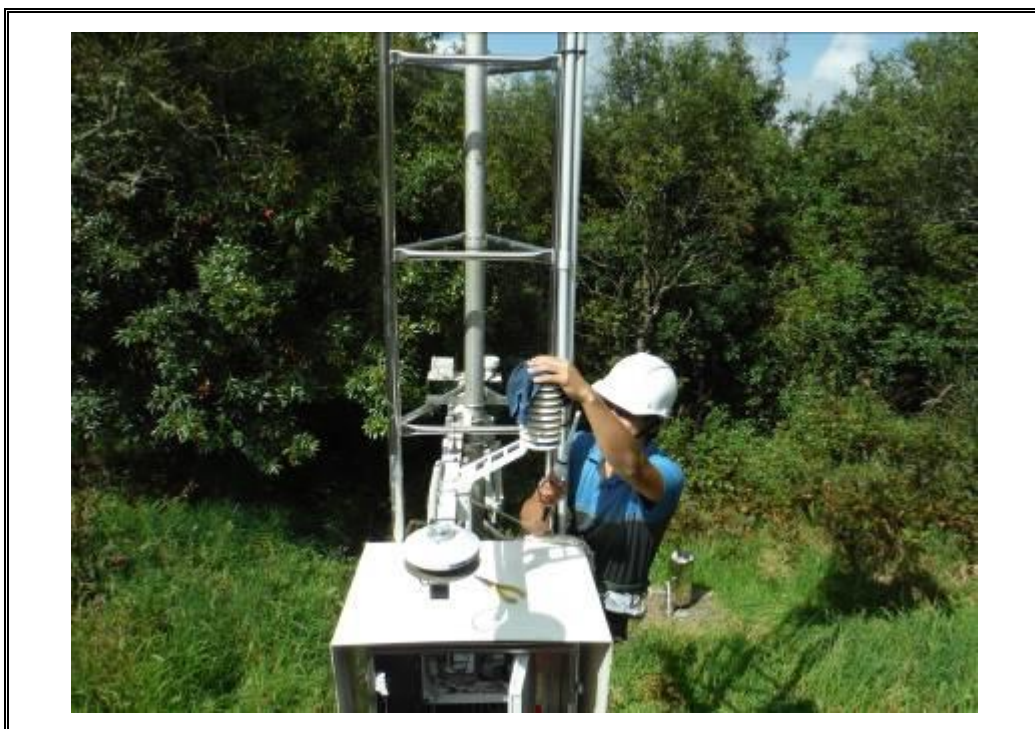
圖 2：塔塔加站溫濕度計輻射罩清潔中

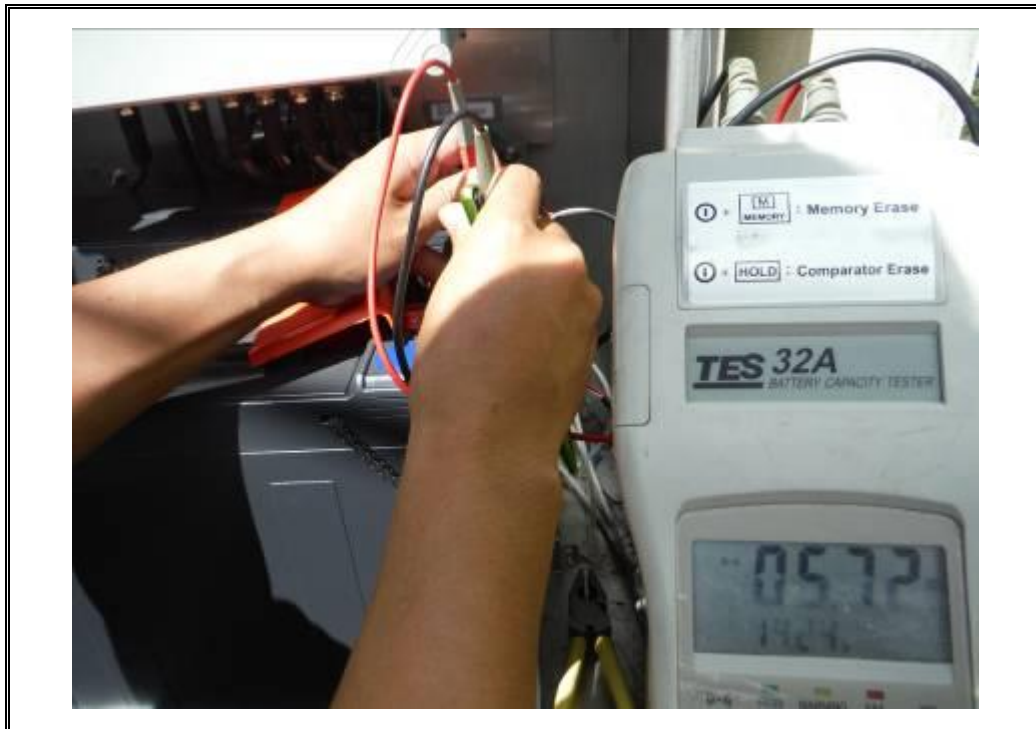
圖 3：塔塔加站電池電壓內阻量測

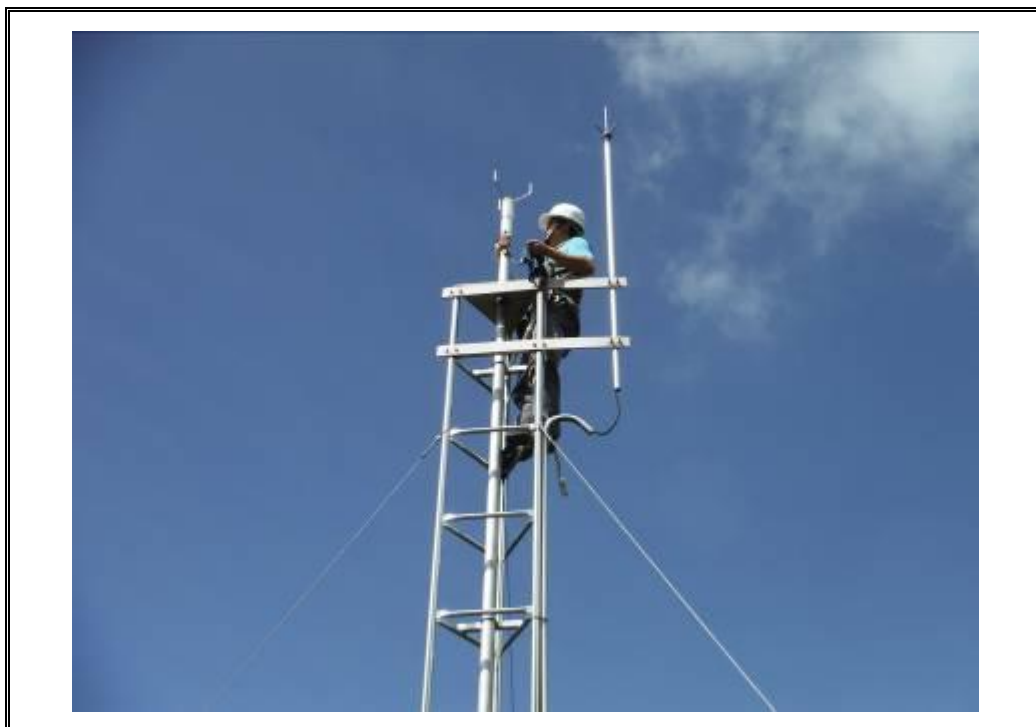
圖 4：塔塔加站風速風向檢查

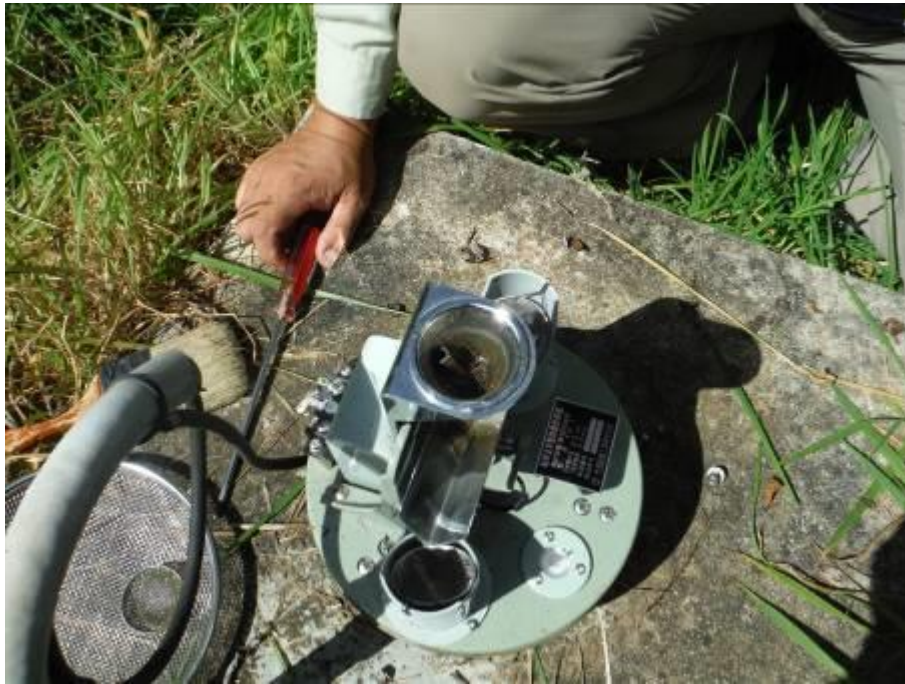
圖 5：塔塔加站清潔雨量筒

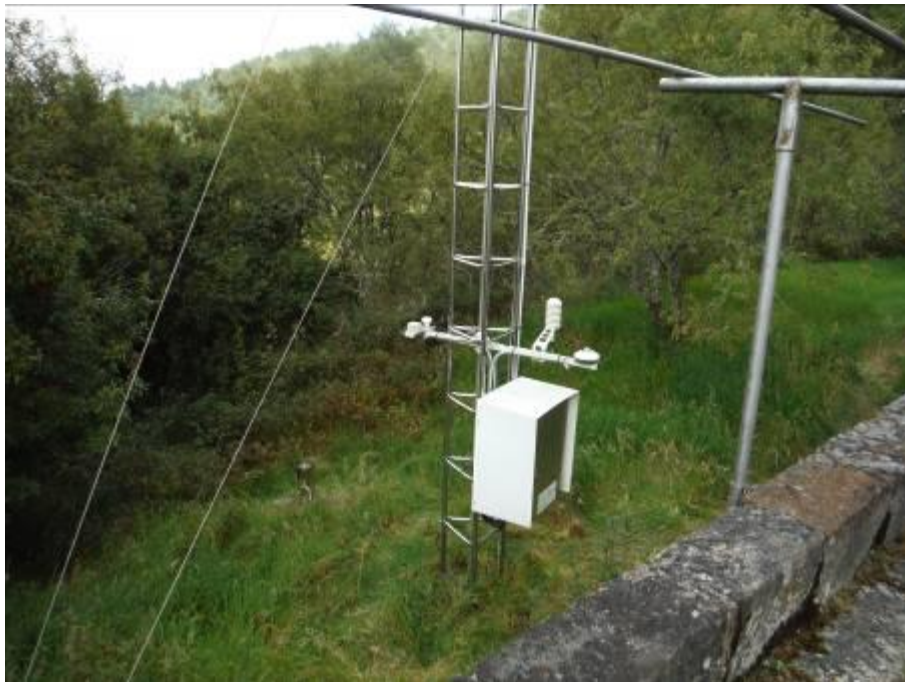
圖 6：塔塔加站保養後

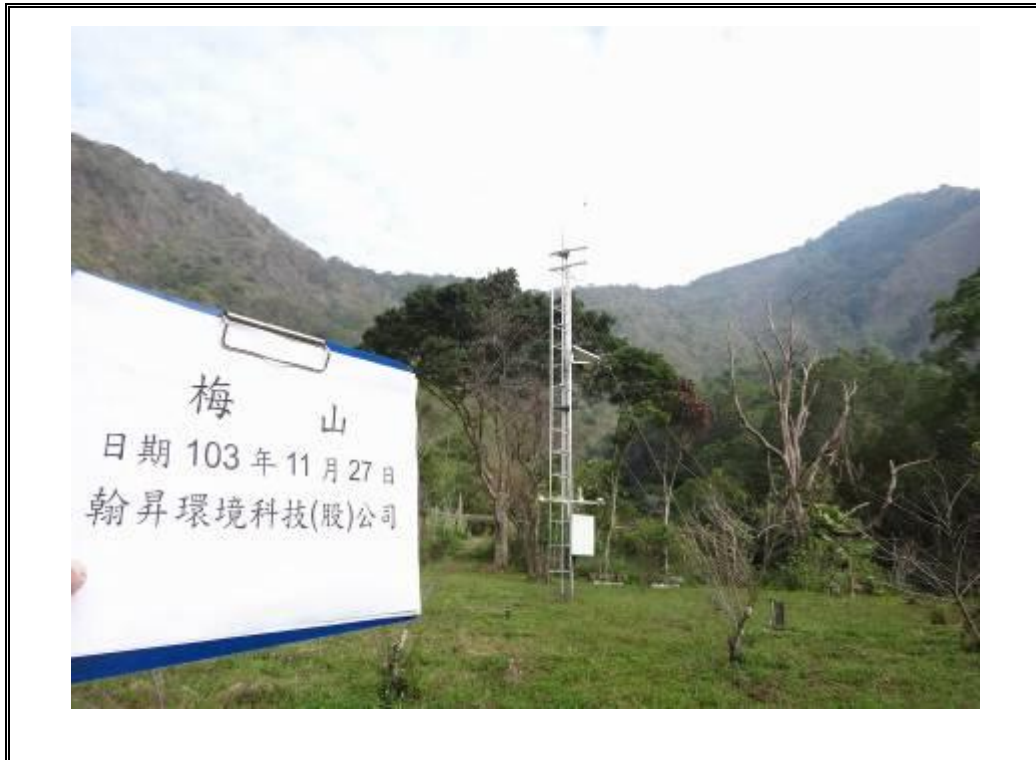
圖 7：梅山站保養前

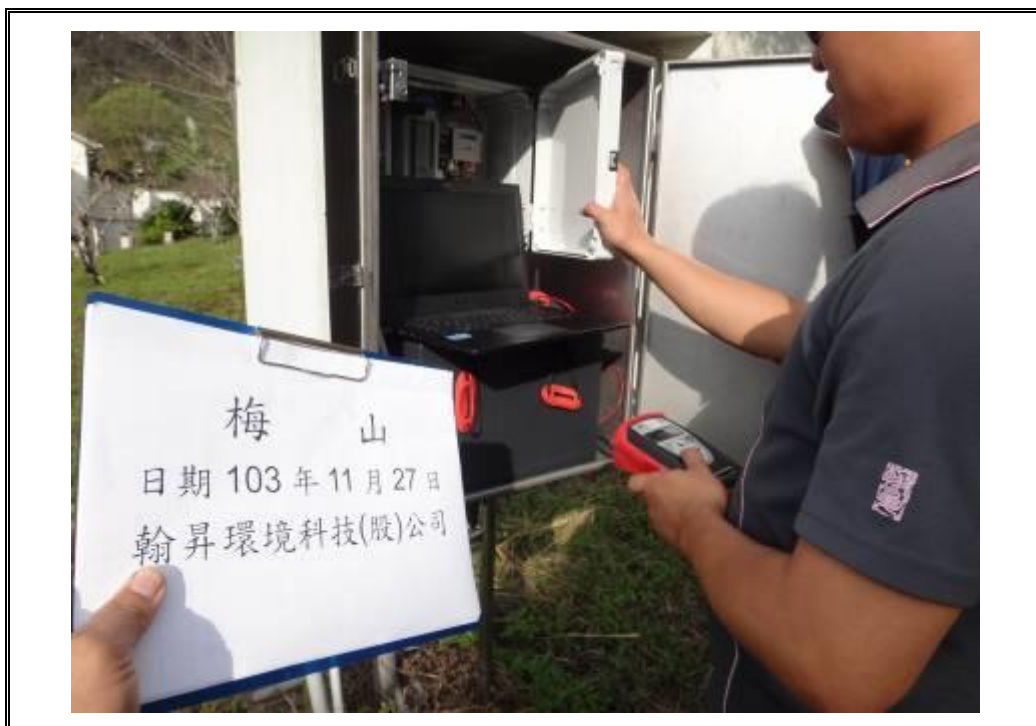
圖 8：梅山站氣壓值比對

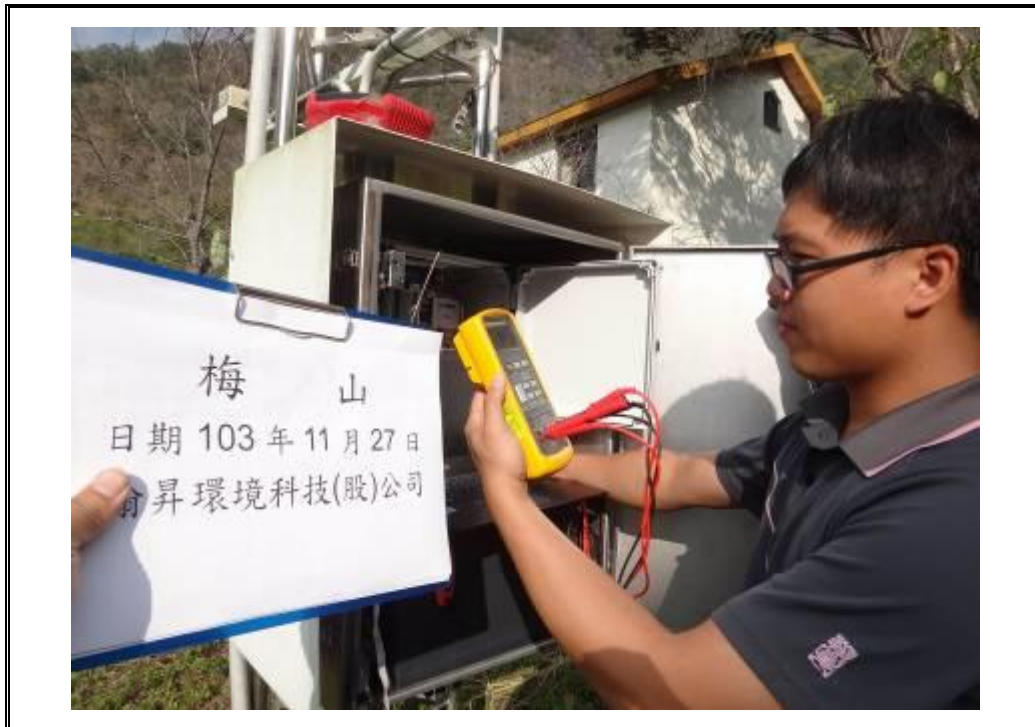
圖 9：梅山站溫度模擬測試

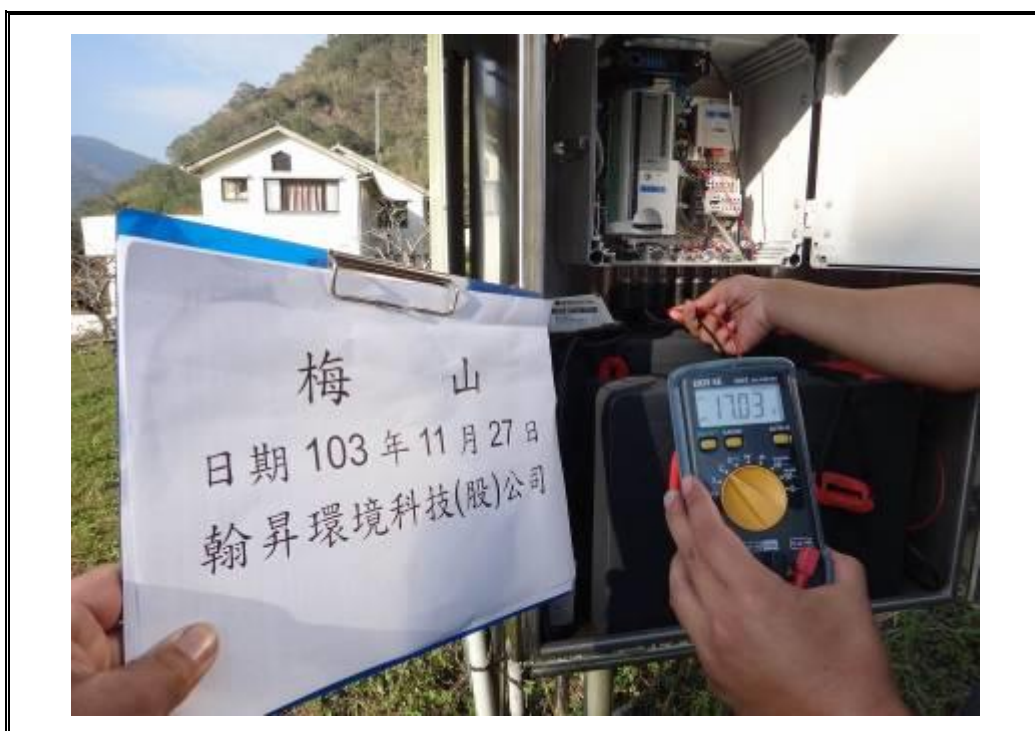
圖 10：梅山站太陽能輸入開路電壓量測

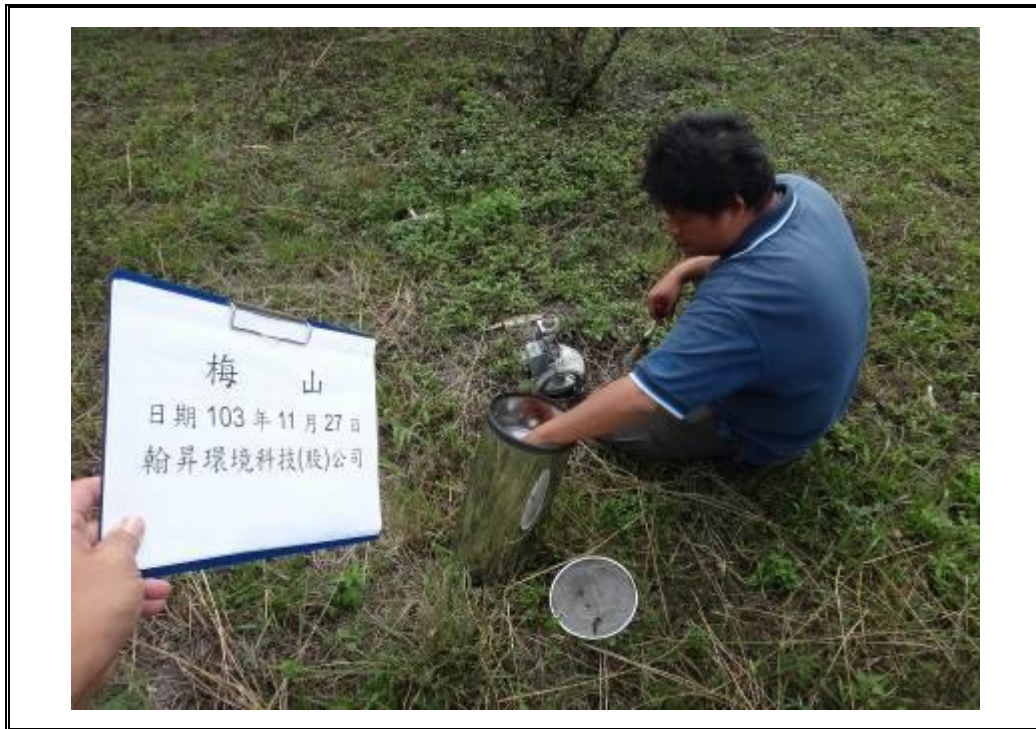
圖 11：梅山站清潔雨量筒

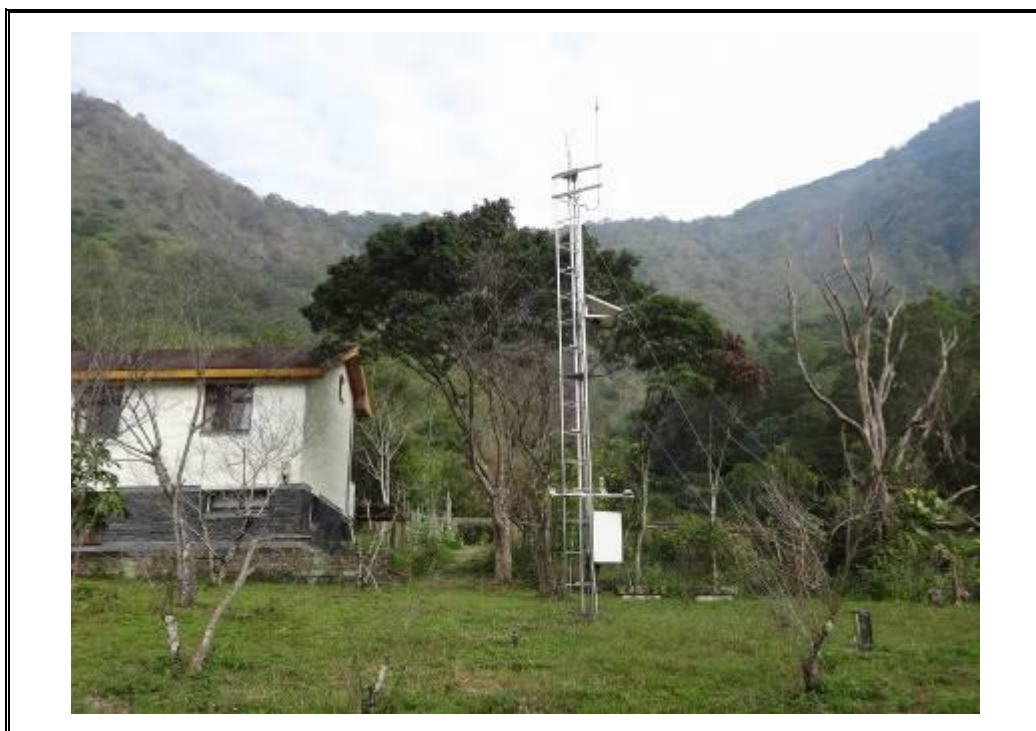
圖 12：梅山站保養後

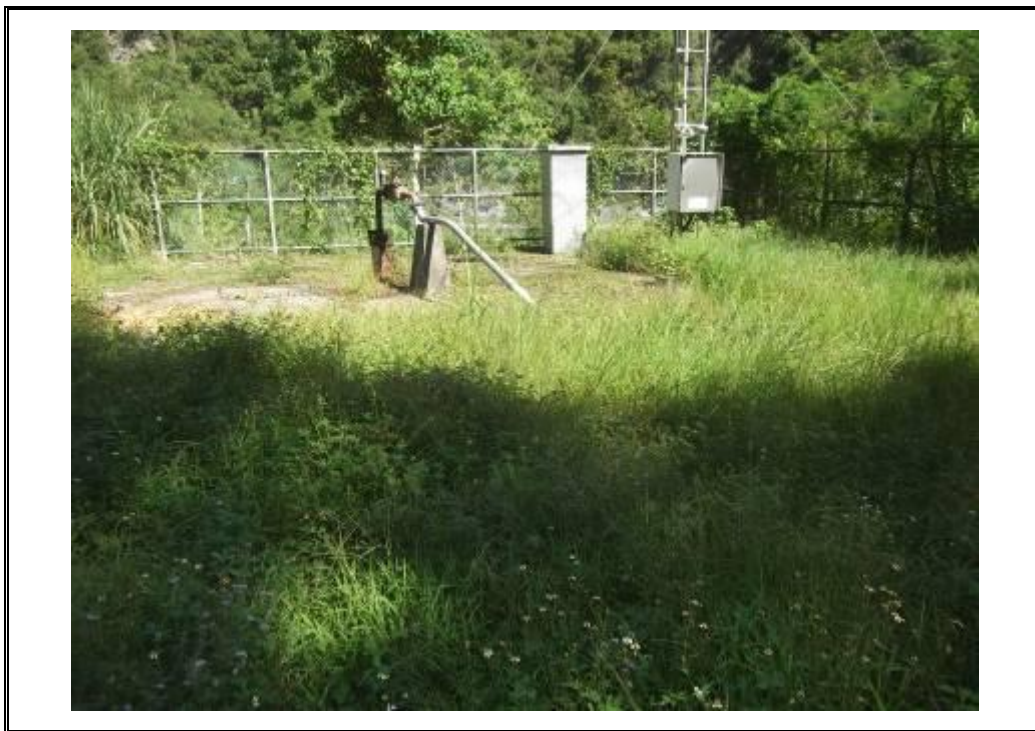
圖 13：南安站保養前

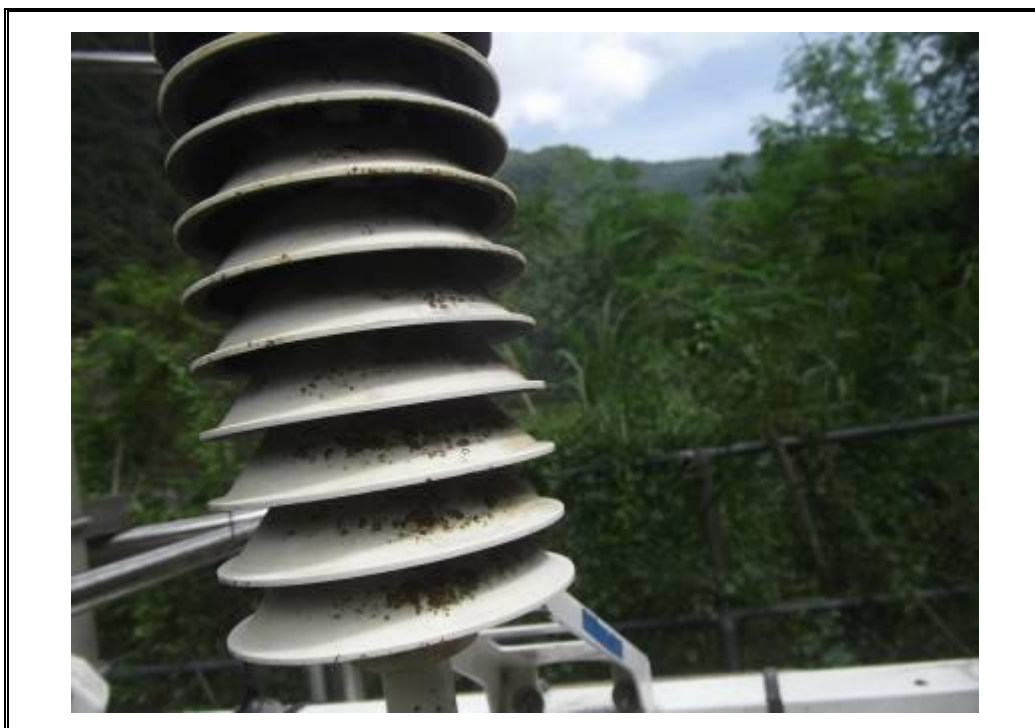
圖 14：南安站溫濕度計輻射罩清潔中

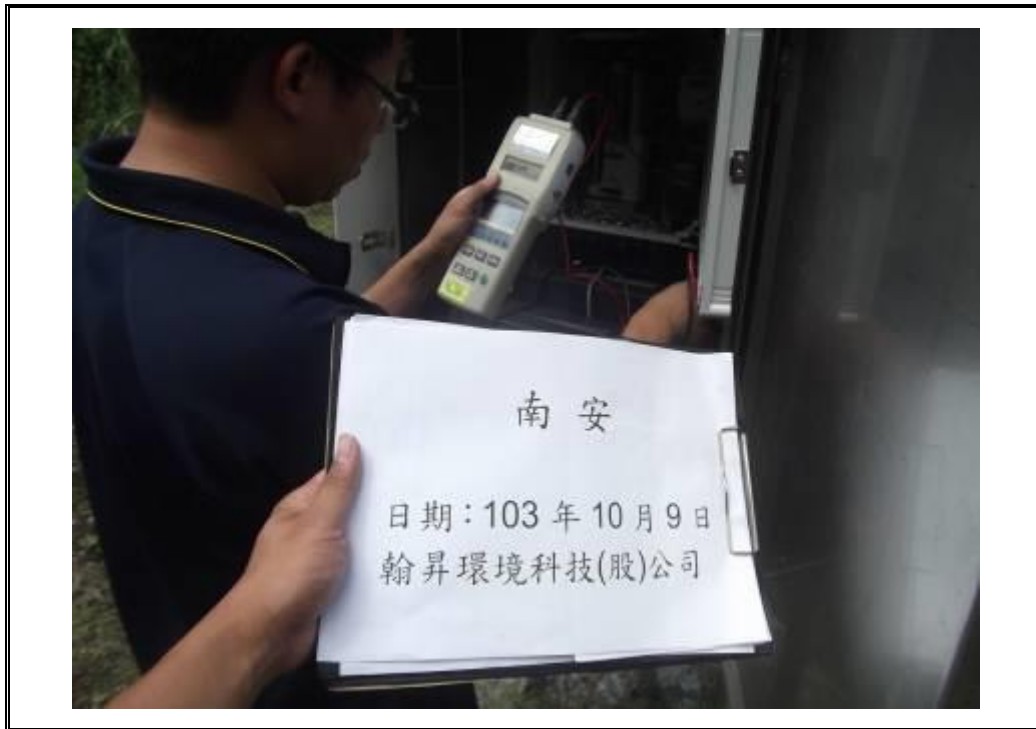
圖 15：南安站電池電壓內阻量測

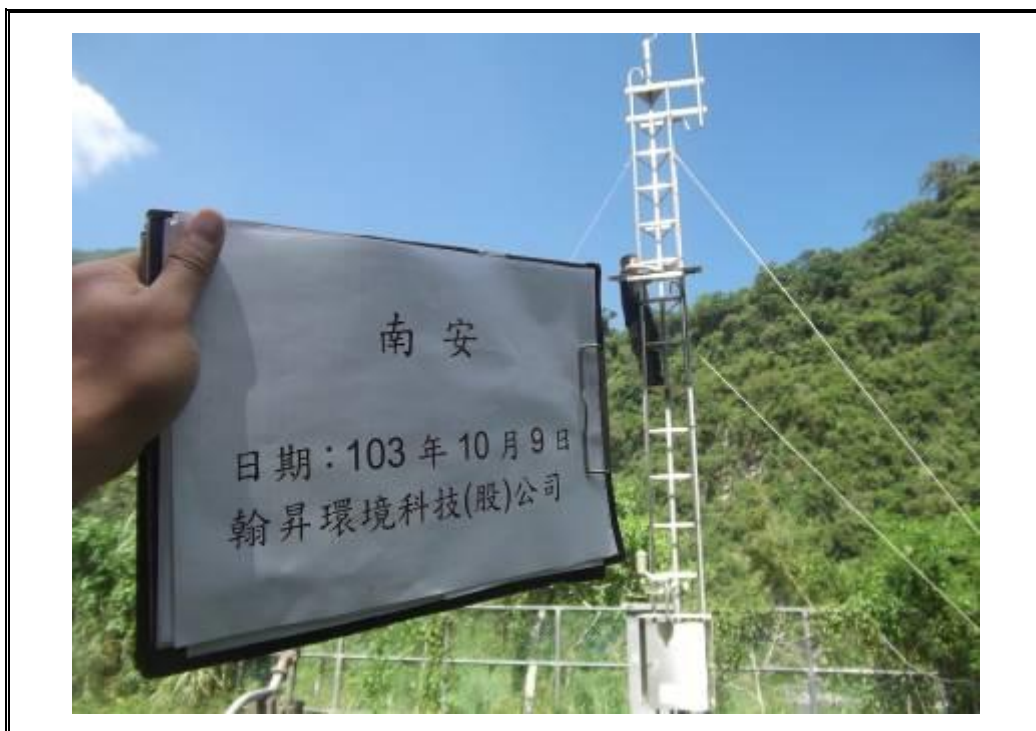
圖 16：南安站風速風向檢查

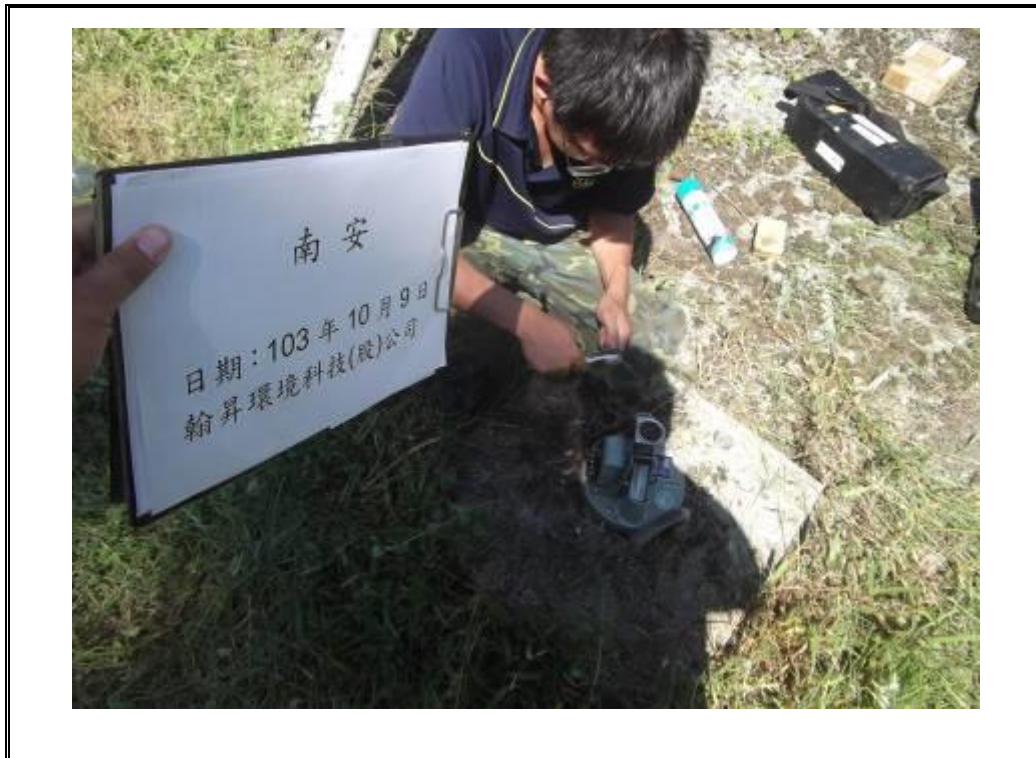
圖 17：南安站清潔雨量筒

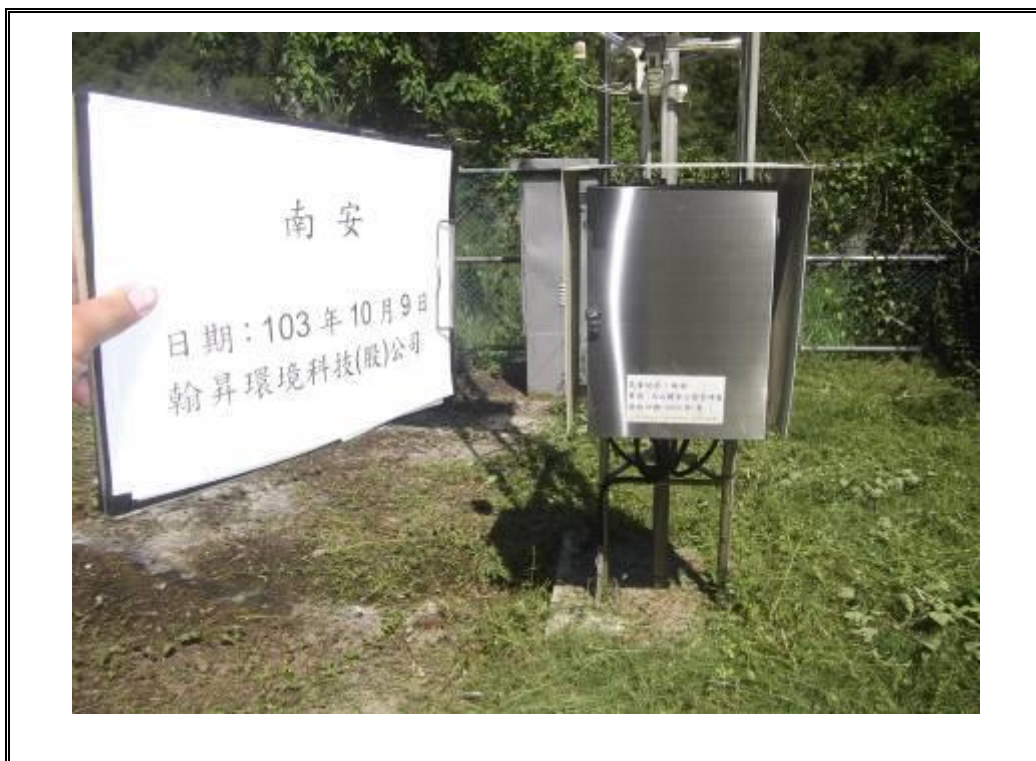
圖 18：南安站保養後

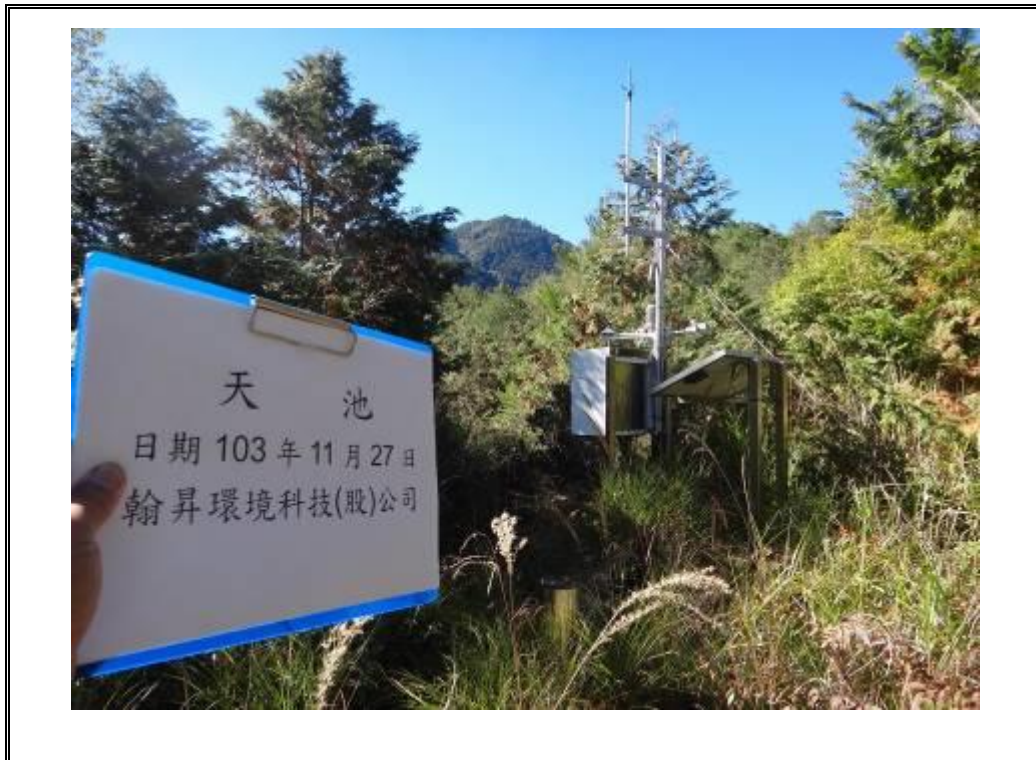
圖 19：天池站保養前
