玉山國家公園  
103年度氣象資料蒐集暨保養維護

第一期  
保養維護報告

第二期  
保養維護報告

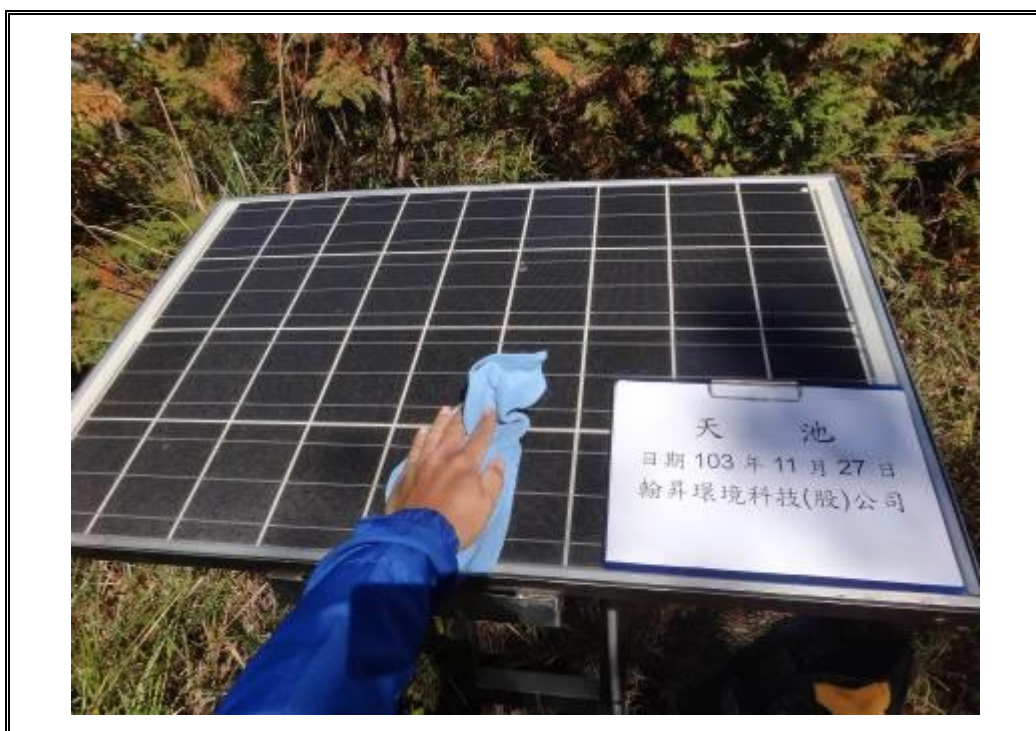
圖 20：天池站太陽能板清潔

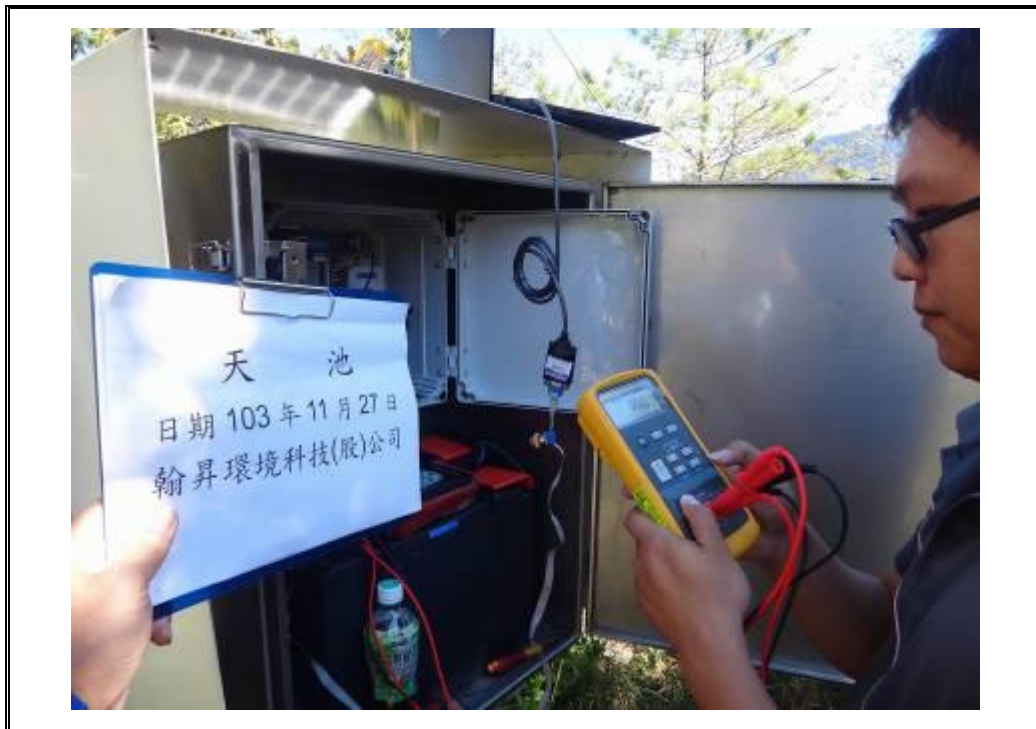
圖 21：天池站模擬溫度測試

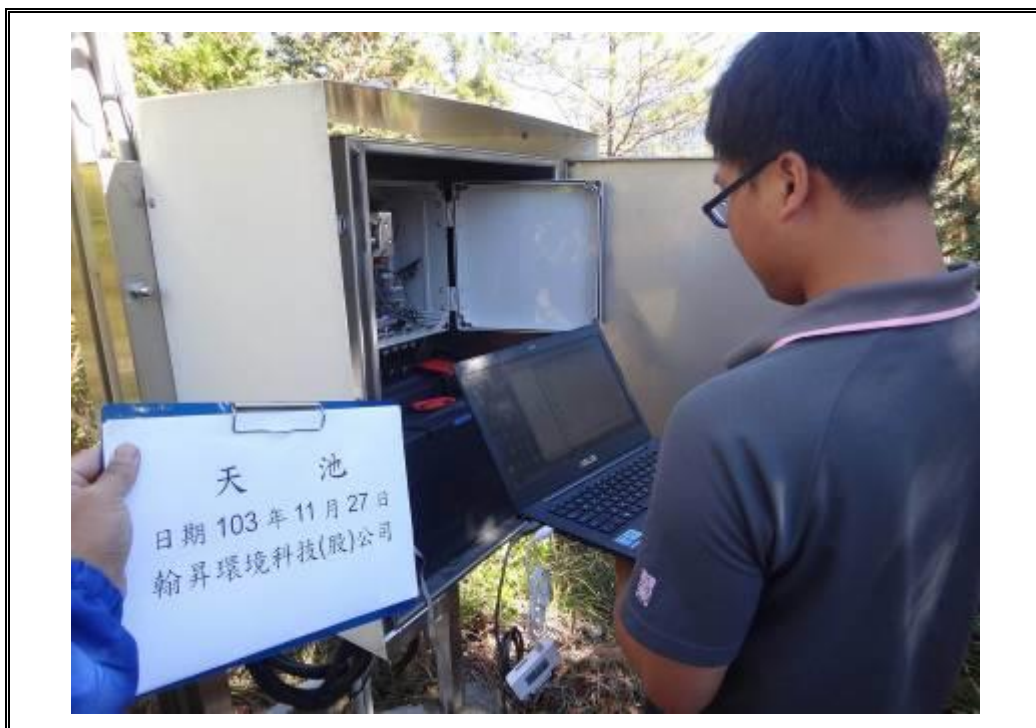
圖 22：天池站資料下載

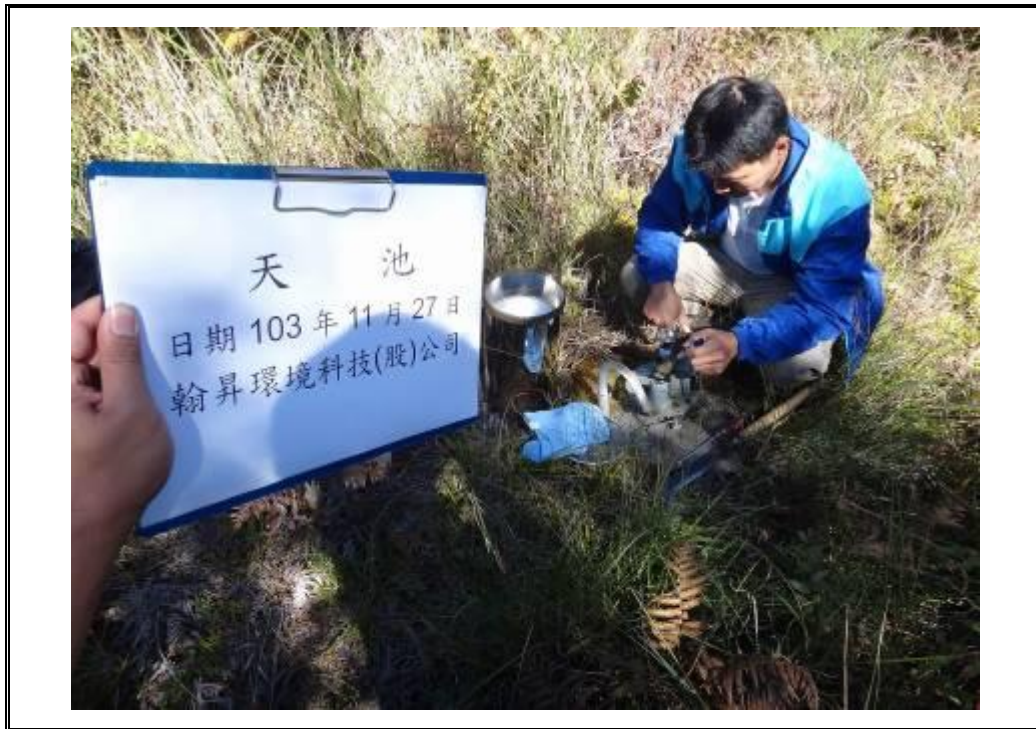
圖 23：天池站清潔雨量筒

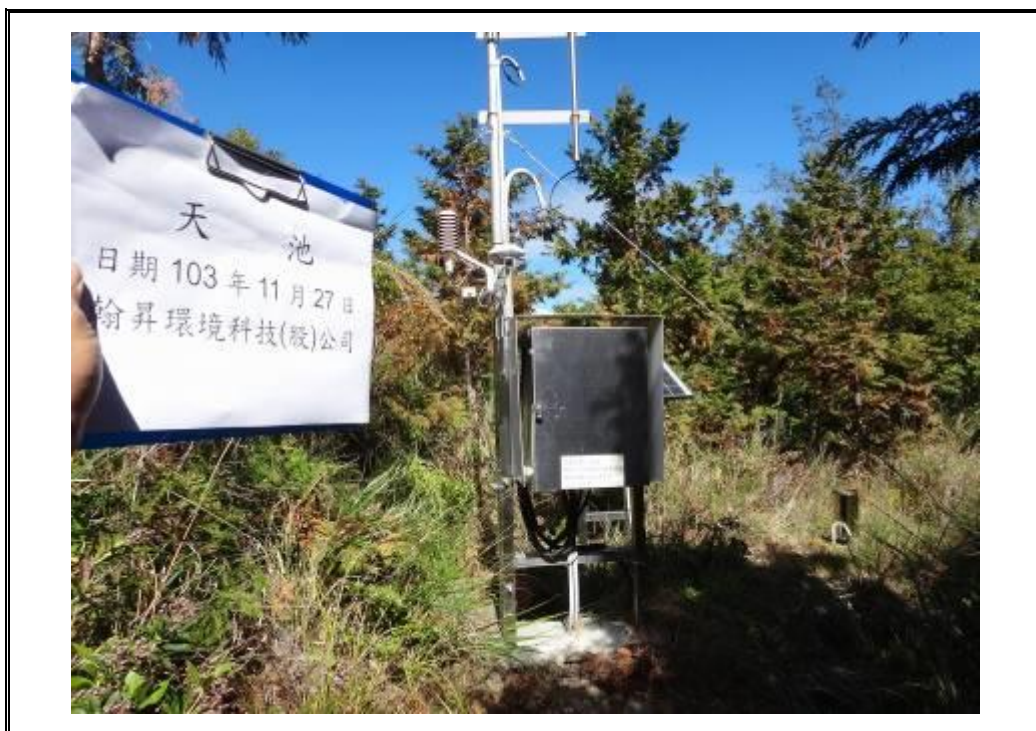
圖 24：天池站保養後

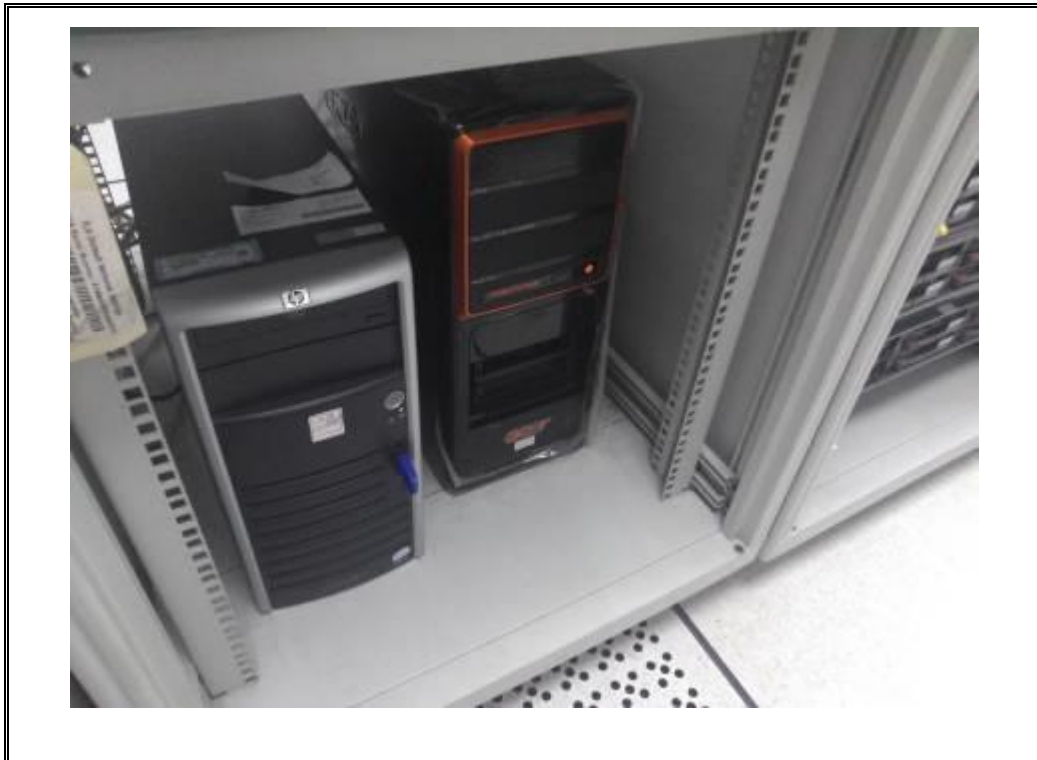
圖 25：中心站機櫃前

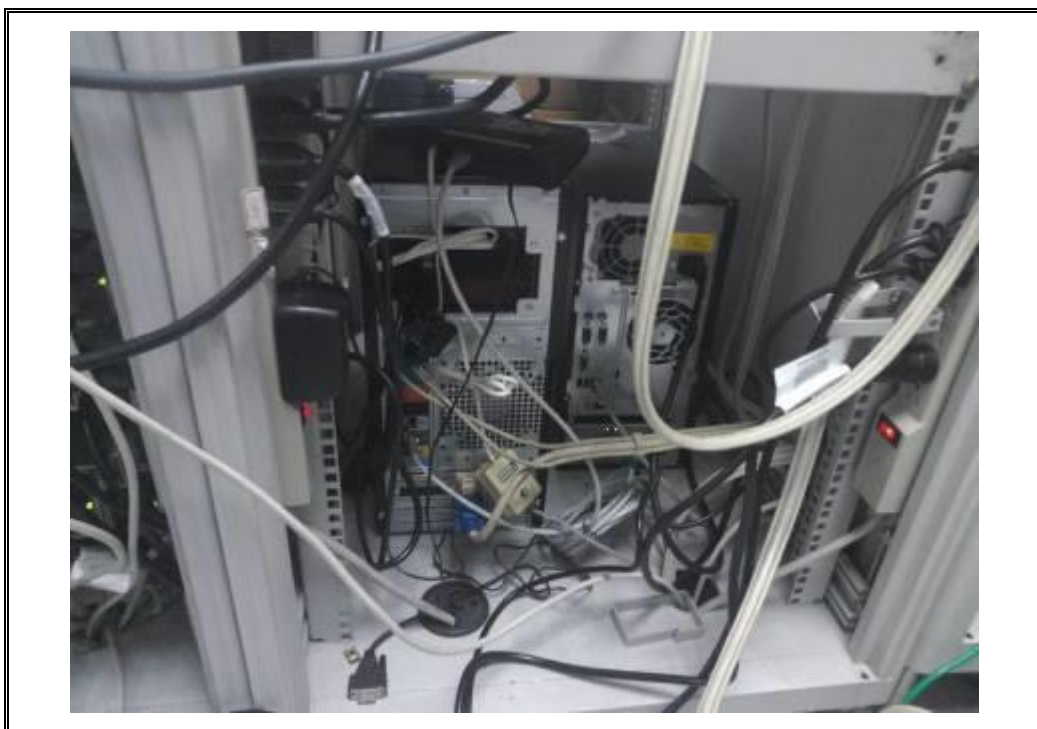
圖 26：中心站機櫃後

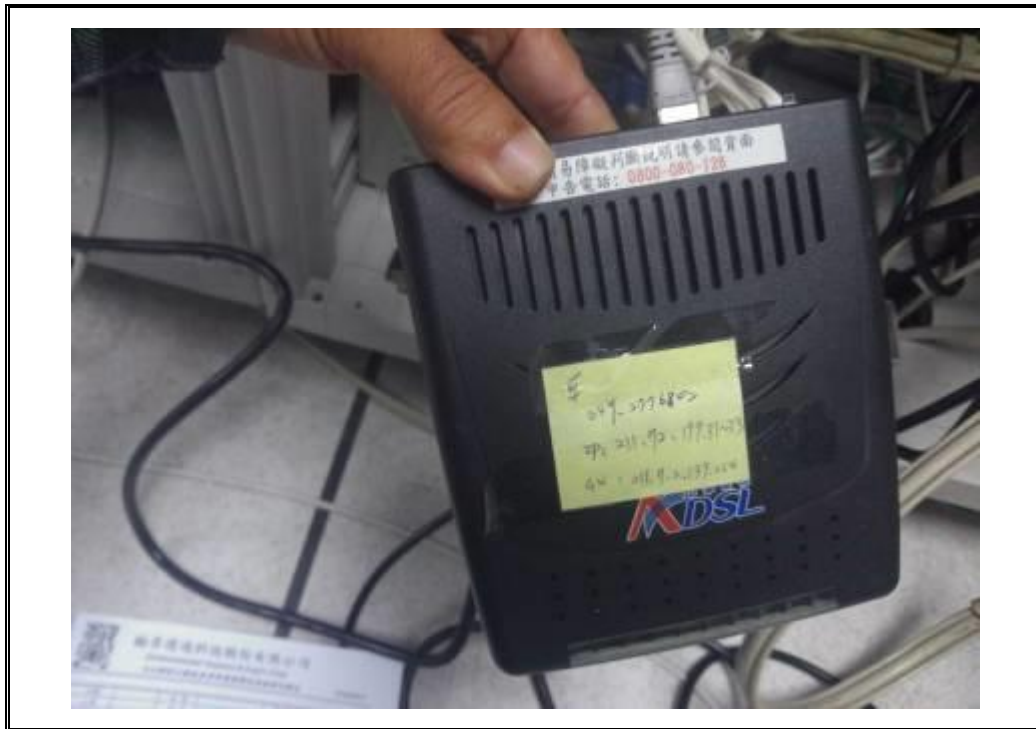
圖 27：中心站數據機

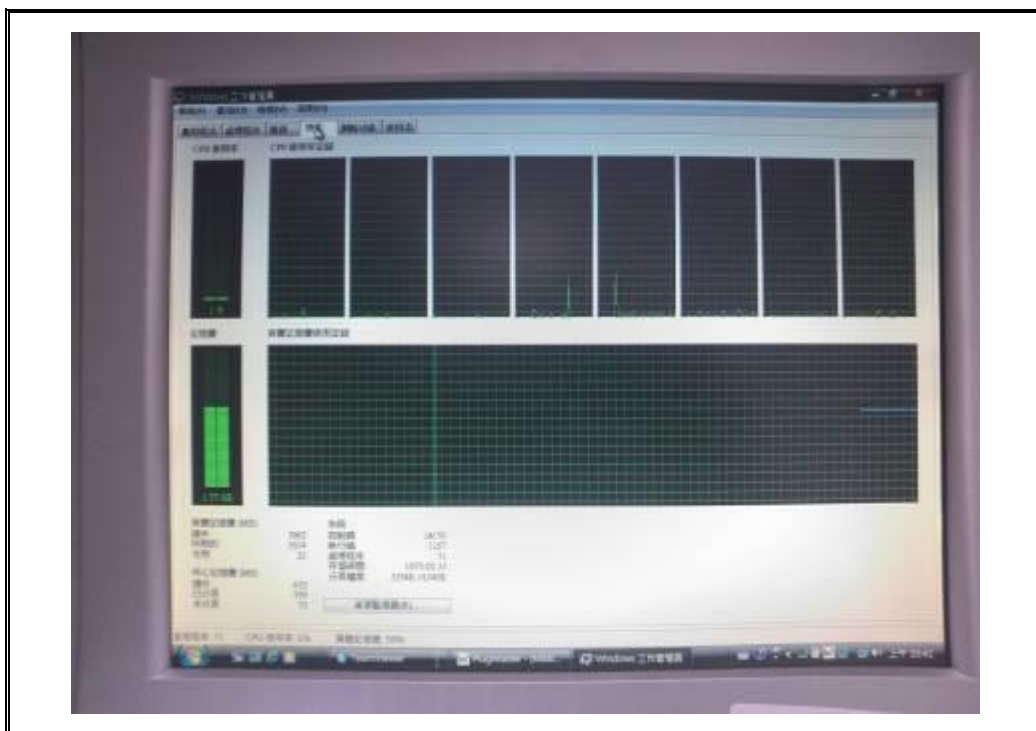
圖 28：主機效能檢查

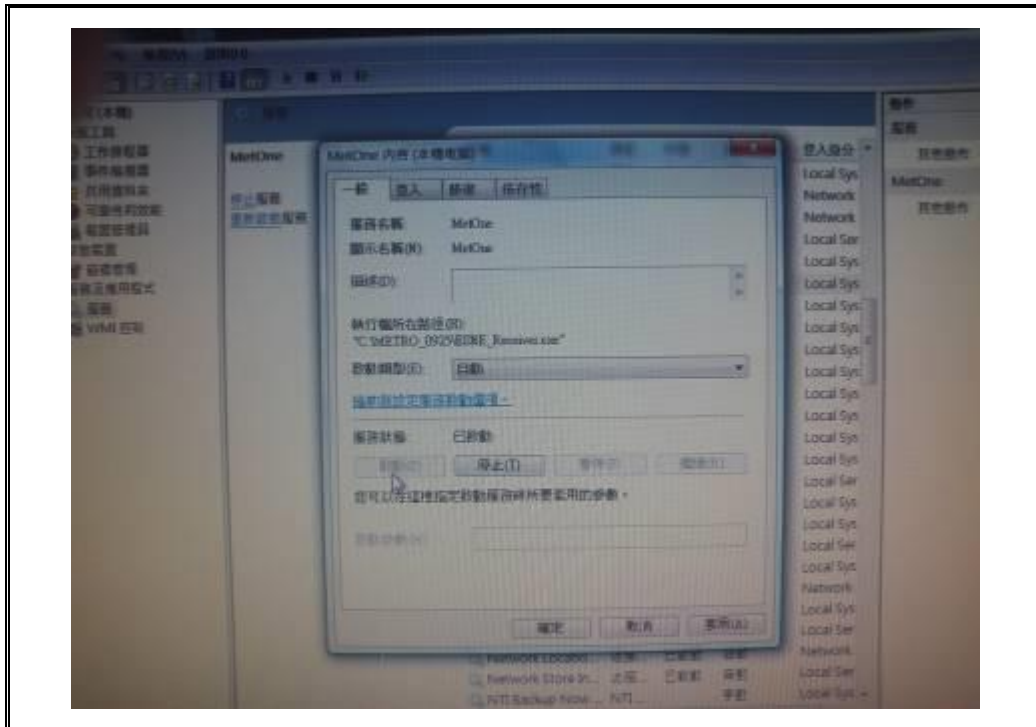
圖 29：Metone 服務檢查

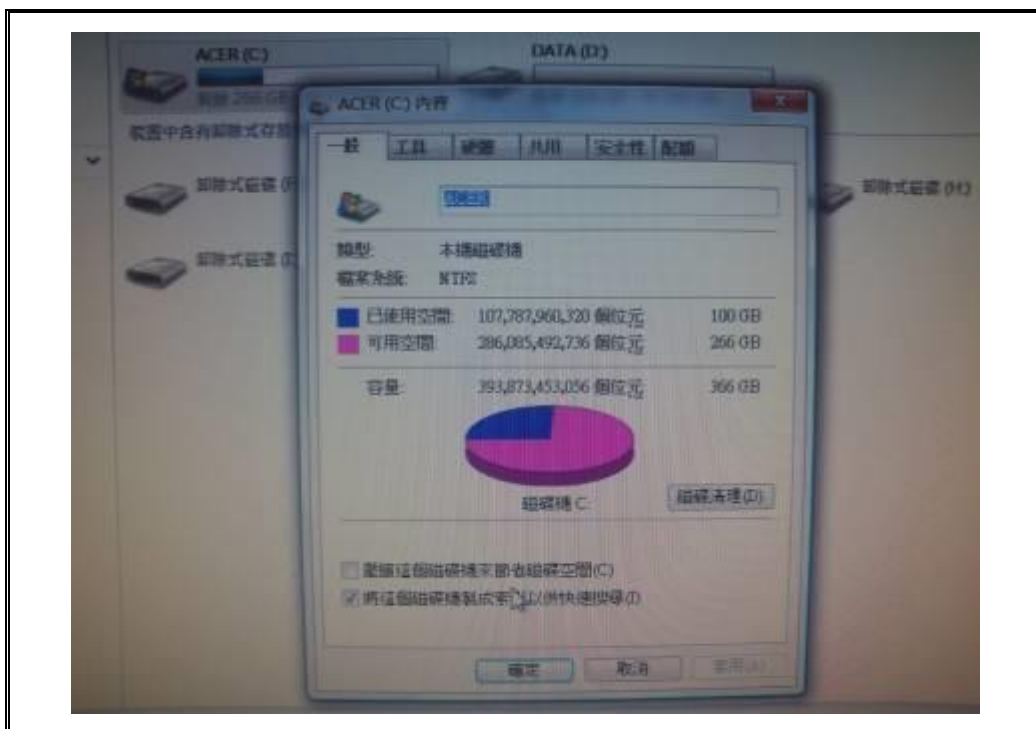
圖 30：硬碟狀態(容量)檢測
