# 玉山國家公園 八通關西段、馬博橫斷 步道概況資料表

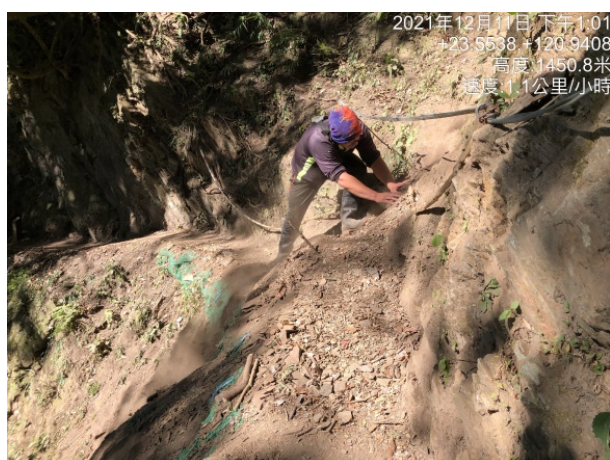
圖 1、2.7k 步道經常崩積

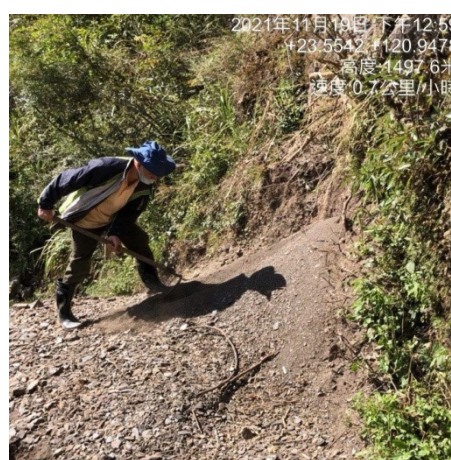
圖 2、3.2k 經常性土石崩積

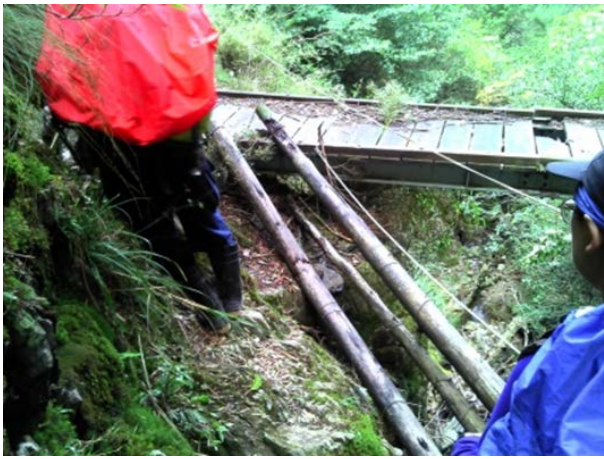
圖 3、棧橋及步道銜接有落差，請注意通行

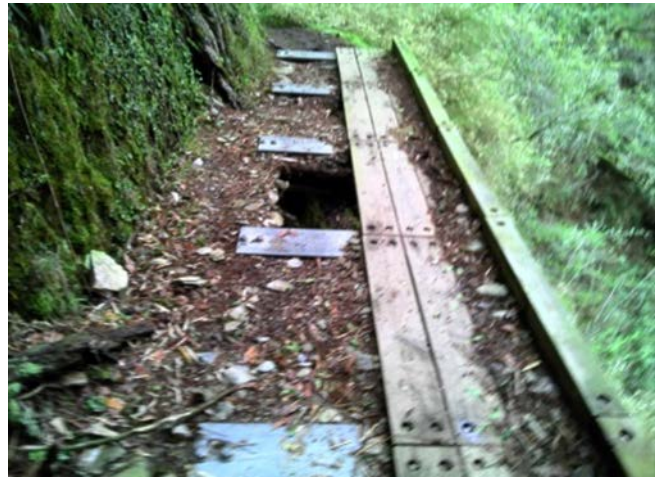
圖 4、步道路基沖蝕缺口，請小心通行

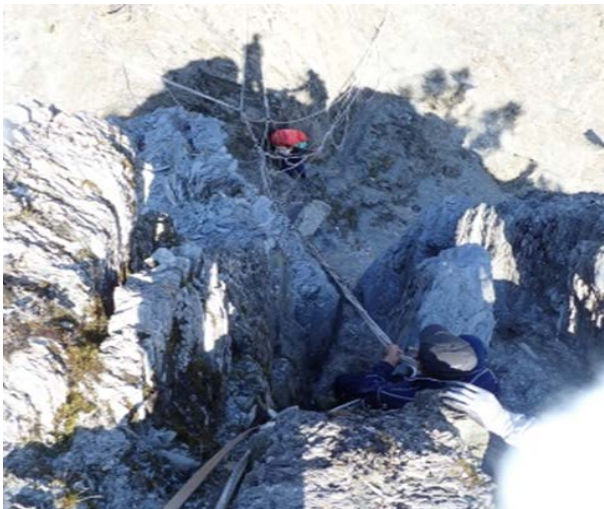
圖 5、烏拉孟斷崖，請小心通過

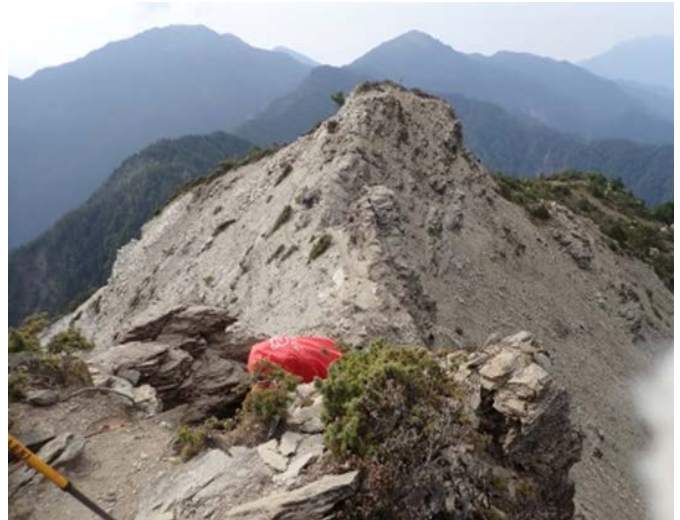
圖 6、塔比拉斷崖，請小心通過
