玉山國家公園八通關西段、馬博橫斷步道概況資料表

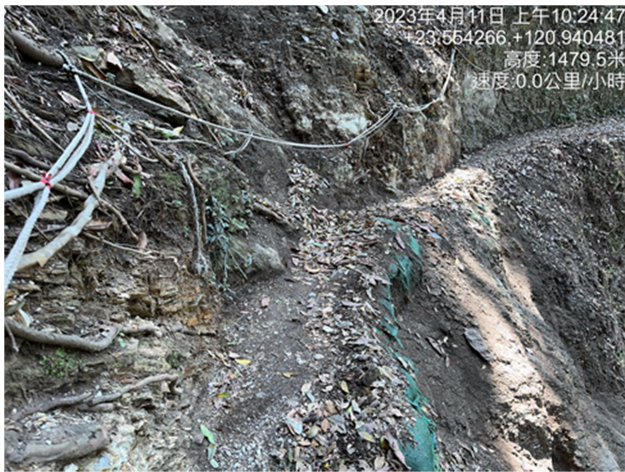
圖 1、2.7k 步道經常崩積

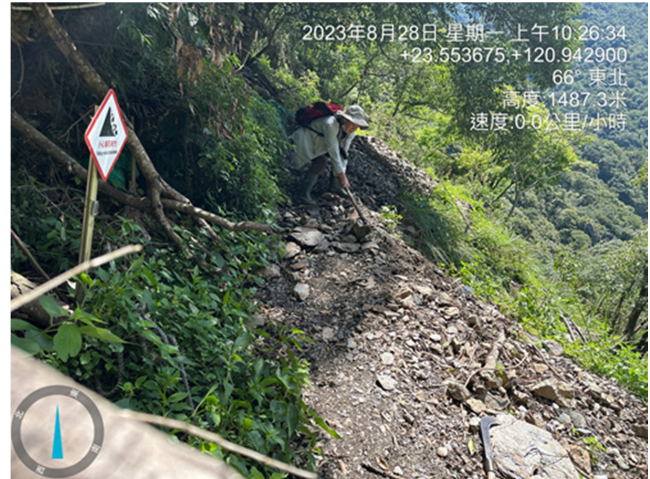
圖 2、3.1k 經常性土石崩積

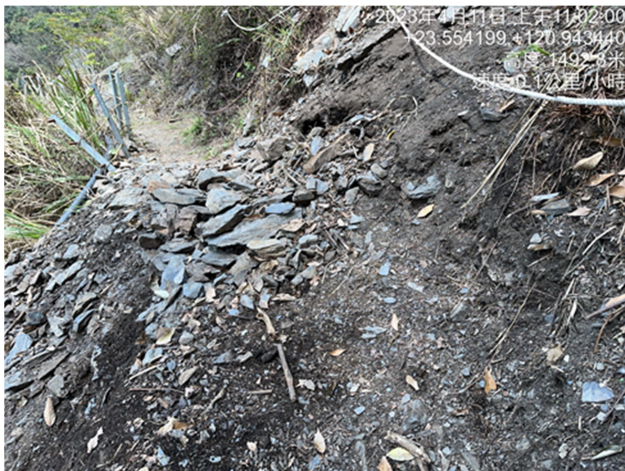
圖 3、3.2k 經常性崩積

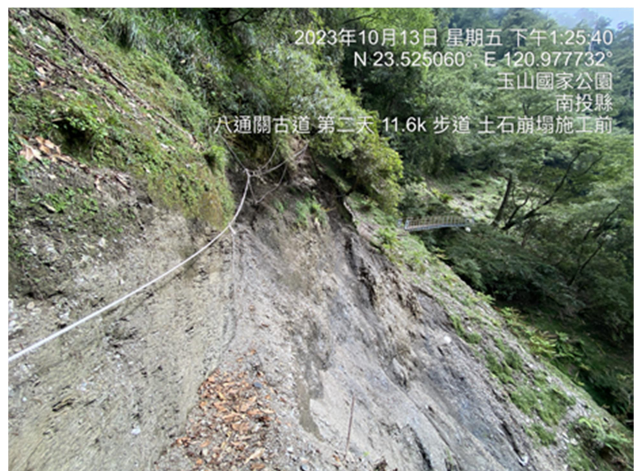
| 地理位置 | 現場環境概況 | 提醒及說明 |
|---|---|---|
| 東埔至觀高坪約11.6k 處 | 路基坍方<br>棧橋下滑 | 暫時採原路基微高繞方式，越過嚴重崩塌點;設有「坍方危險」警示，提醒山友注意登山安全。 |

圖 4、11.6k 經常性崩積或坍塌，請小心通行

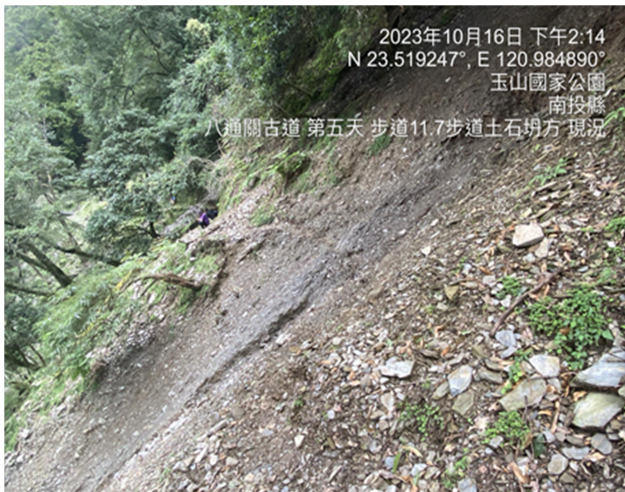
| 地理位置 | 現場環境概況 | 提醒及說明 |
|---|---|---|
| 東埔至觀高坪約11.7k 處 | 路基坍方 | 清理坍方，惟經常崩積，提醒山友注意登山安全。 |

圖 5、11.7k 經常性崩積

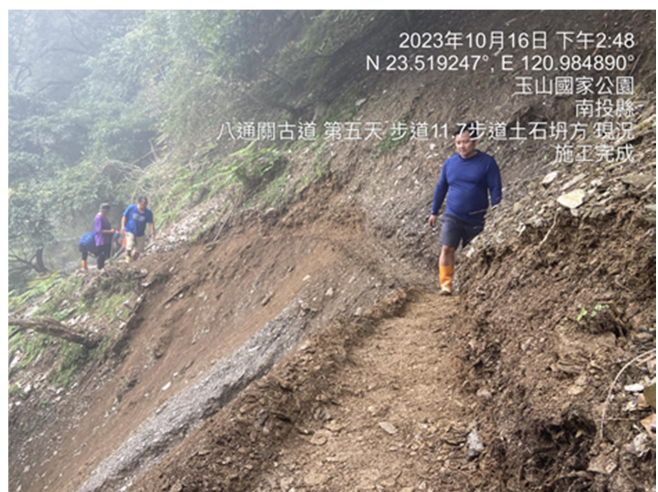
圖 6、11.7k 經常性崩積清理後

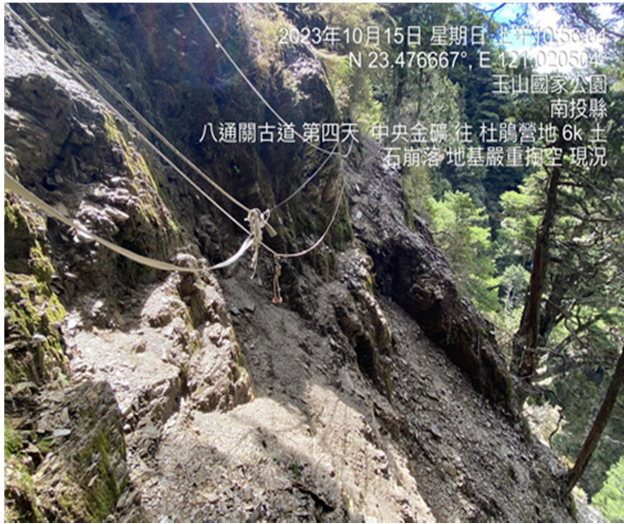
| 地理位置 | 現場環境概況 | 提醒及說明 |
|---|---|---|
| 中央金礦至大水窟6k 處 | 嚴重土石崩塌<br>地基掏空<br>踏點易碎鬆動 | 崩塌路基前後簡易封路，登山遊客行走應自行注意安全小心通行(建議可自行攜帶繩索輔助) |

圖 7、中央金礦至大水窟 6k 處嚴重土石崩塌  
地基掏空、踏點易碎鬆動

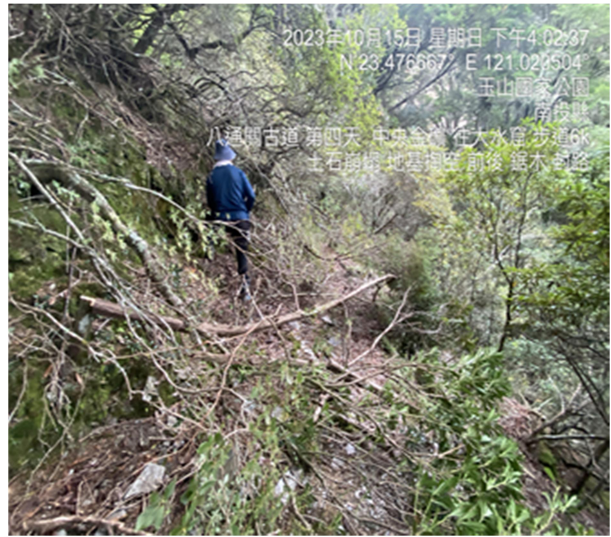
圖 8、崩塌路基前後簡易封路，登山遊客行走應  
自行注意安全小心通行(建議可自行攜帶繩索  
輔助)

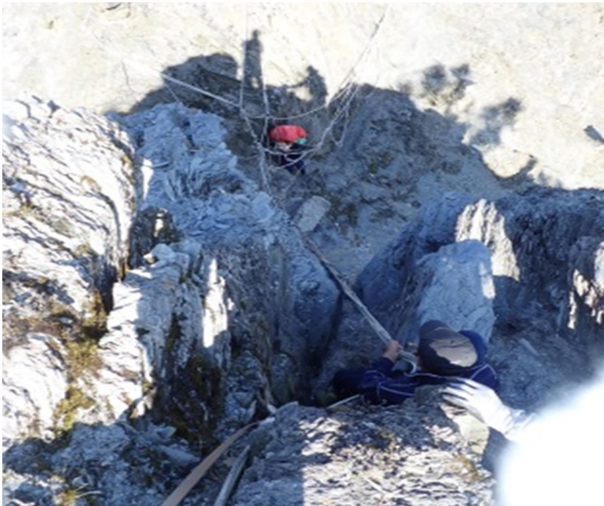
| 地理位置 | 現場環境概況 | 提醒及說明 |
|---|---|---|
| 馬博山屋往馬利加南山屋約 1.22k 處 | 崩壁斷崖 | 烏拉孟斷崖，登山遊客行走應自行注意安全小心通行(現場雖遺留有山友自行架設之繩索，但建議可自行攜帶繩索輔助)。 |

圖 9、烏拉孟斷崖，請小心通過

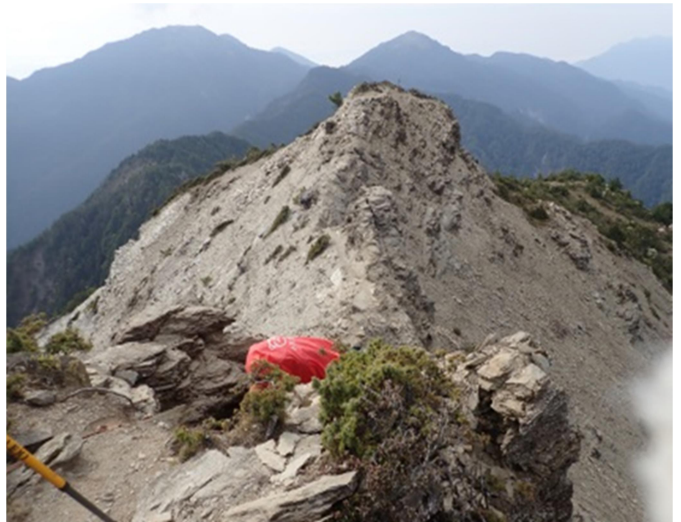
| 地理位置 | 現場環境概況 | 提醒及說明 |
|---|---|---|
| 馬利加南山屋往馬布谷山屋約 0.45k 處 | 崩壁斷崖 | 塔比拉斷崖，登山遊客行走應自行注意安全小心通行(現場雖遺留有山友自行架設之繩索，但建議可自行攜帶繩索輔助) |

圖 10、塔比拉斷崖，請小心通過
