玉山國家公園南二段步道概況資料表

時間：108年5月28日

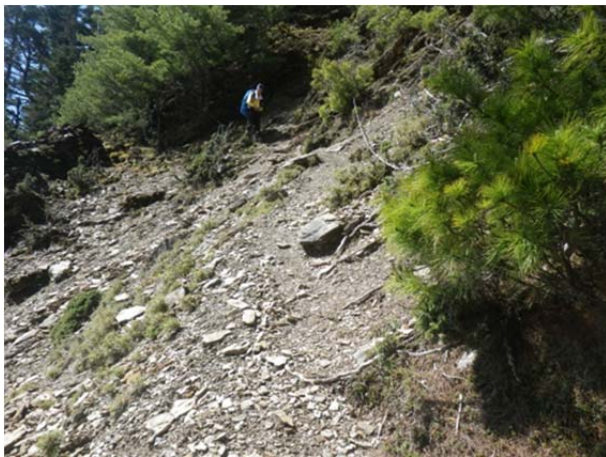
圖 1、經常性崩塌坡面，請注意通過

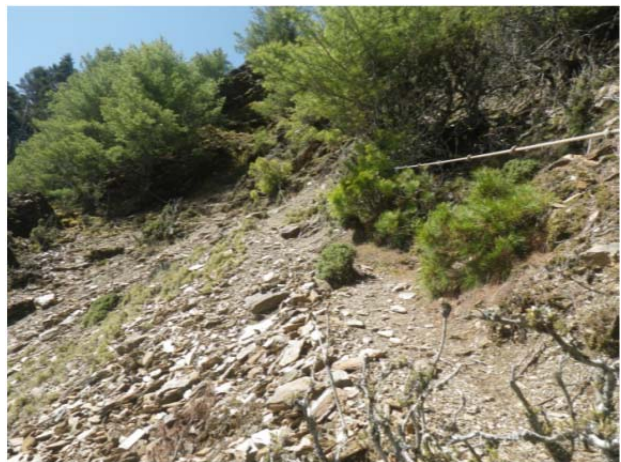
圖 2、崩塌坡面，請注意通過

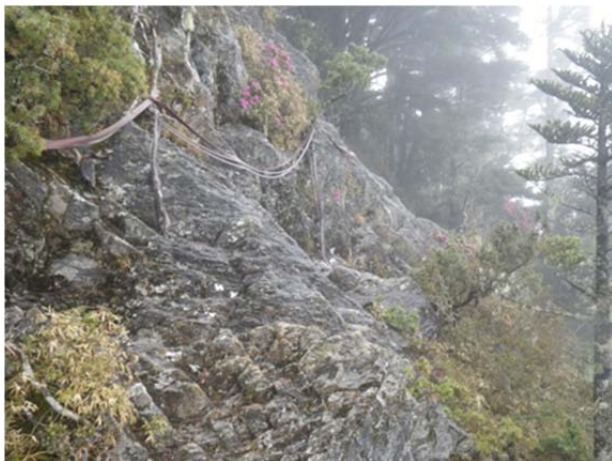
圖 3、崩壁，請注意通行

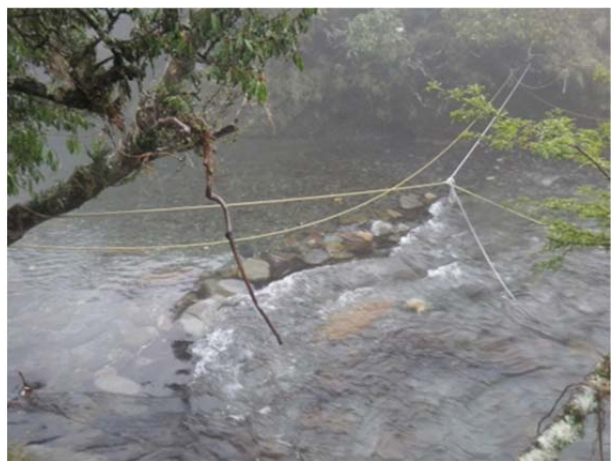
圖 4、過溪需涉水，請注意水流，小心通過
