玉山國家公園八通關越嶺東段步道概況資料表

時間：108/05/28

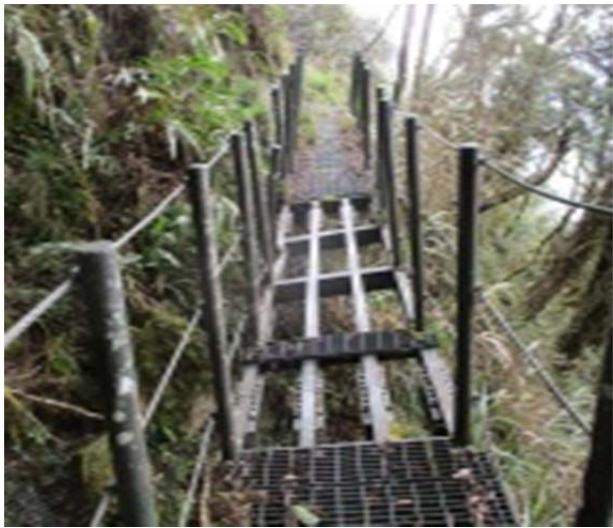
圖 1、棧橋落石擊中毀損，請注意通行

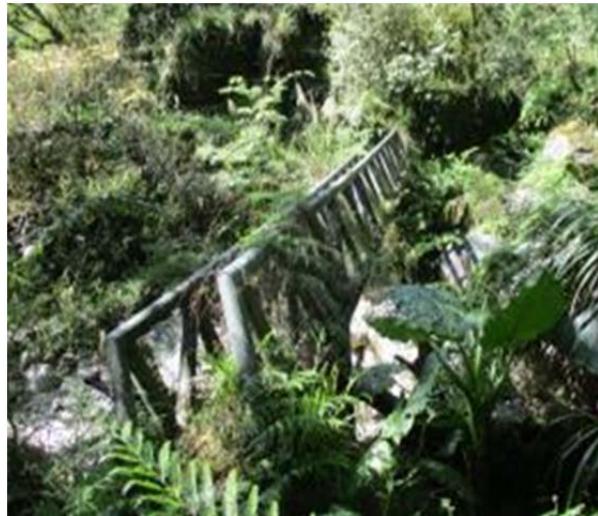
圖 2、棧橋傾斜毀損、橋基不穩，請注意

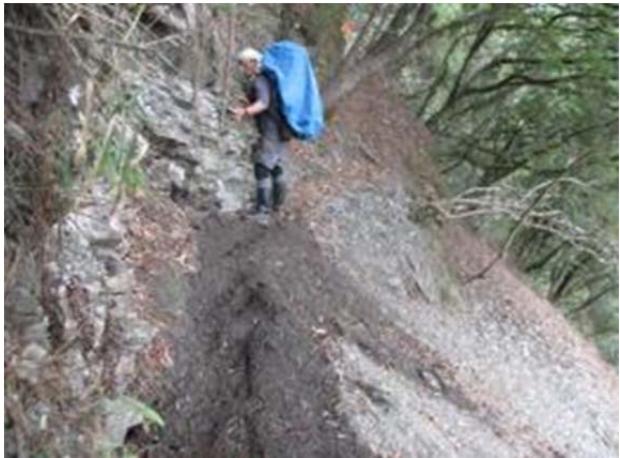
圖 3、步道坍方，路基狹窄，請注意通行

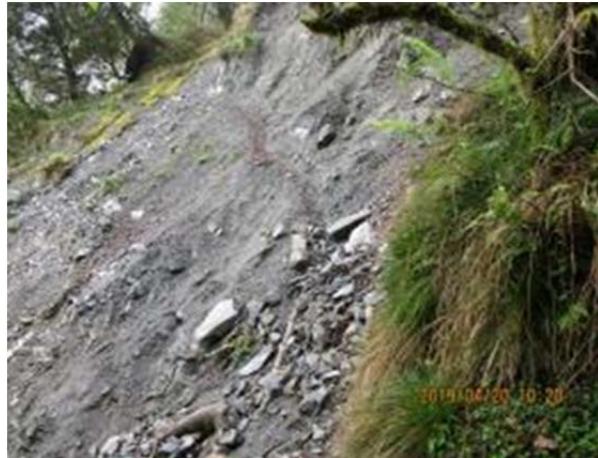
圖 4、崩塌，路基狹窄，請注意通行

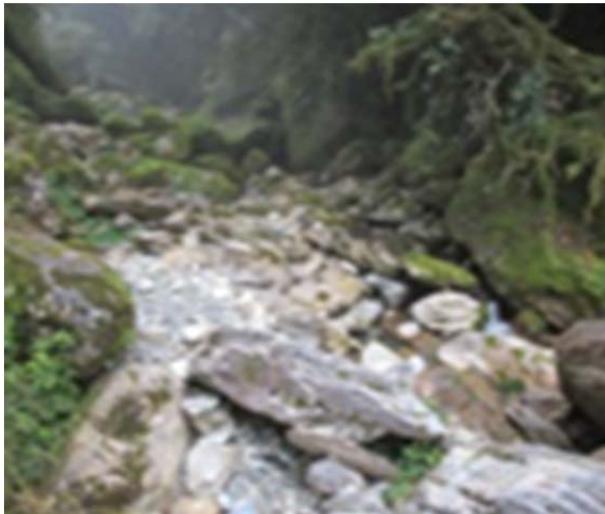
圖 5、過溪，請注意水流狀況小心通過

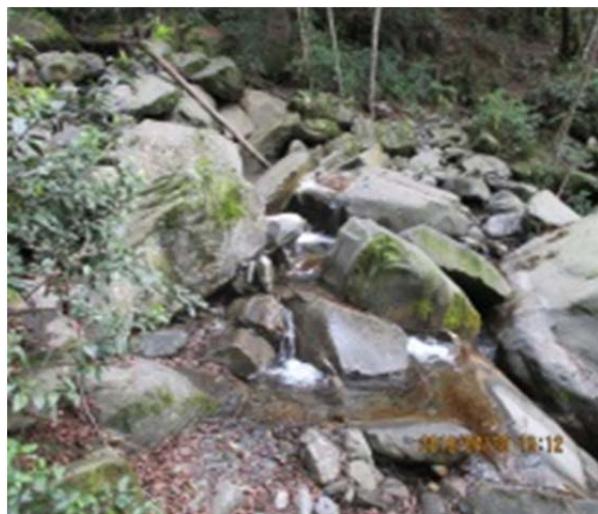
圖 6、過溪，請注意水流狀況小心通過

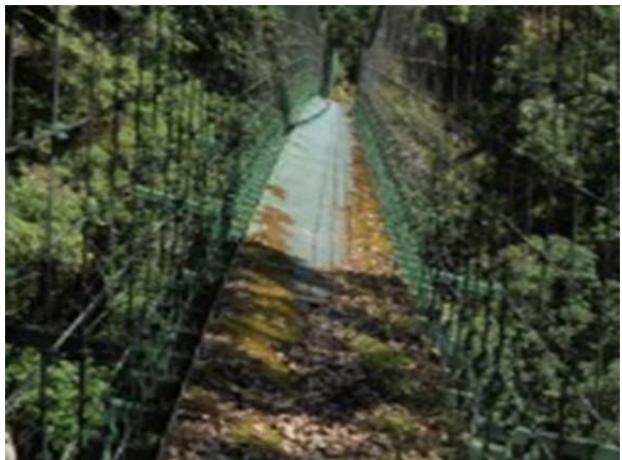
圖 7、吊橋傾斜，請小心通行

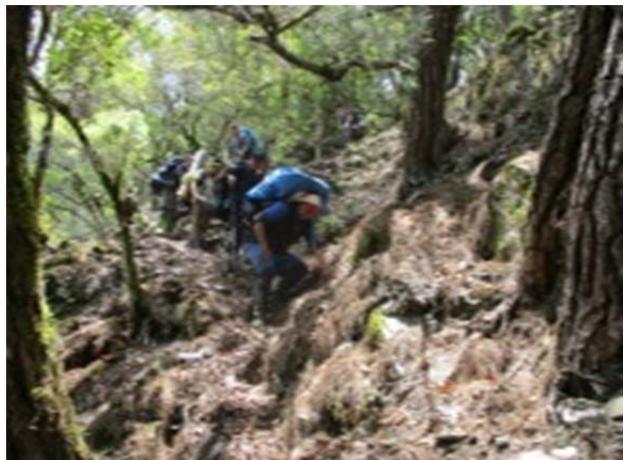
圖 8、陡坡易滑，請靠斷崖內側小心通行

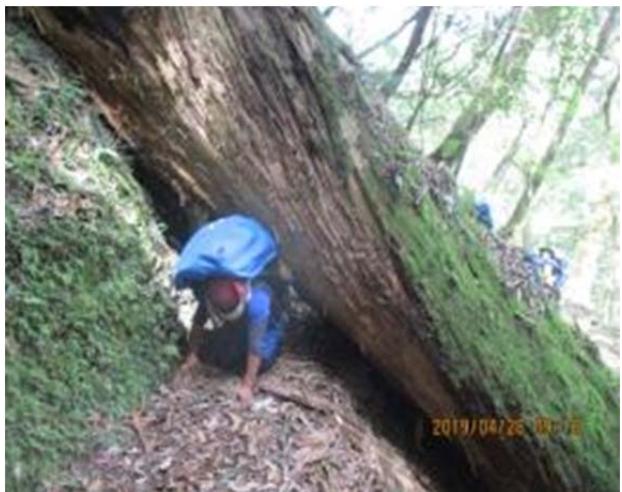
圖 9、倒木阻隔通行，可從下方鑽過

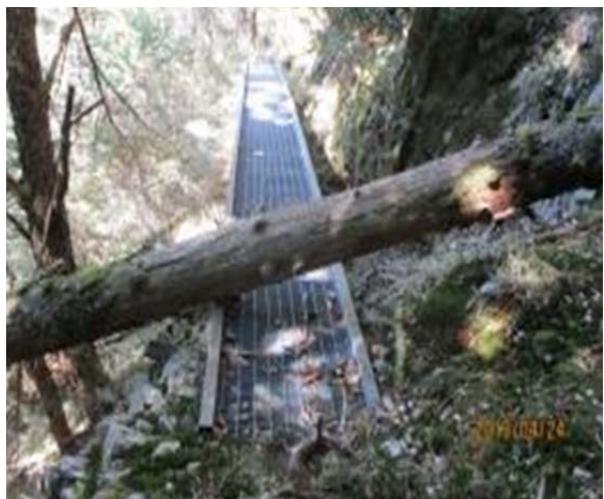
圖 10、倒木壓在棧橋上，請小心通行

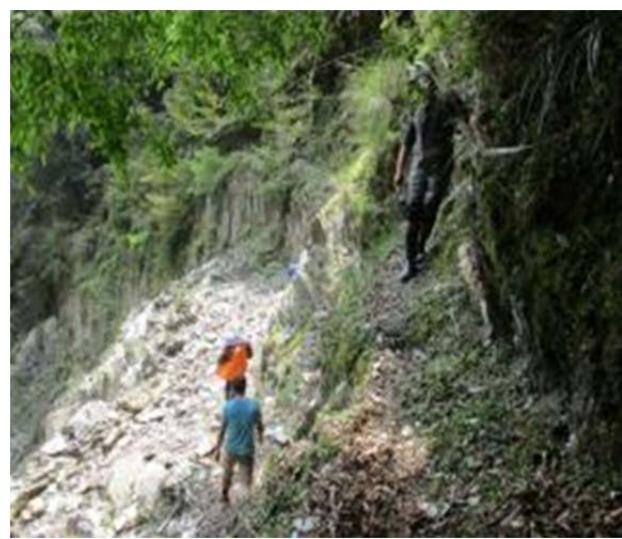
圖 11、路基坍陷、斷崖，請靠內側小心通行

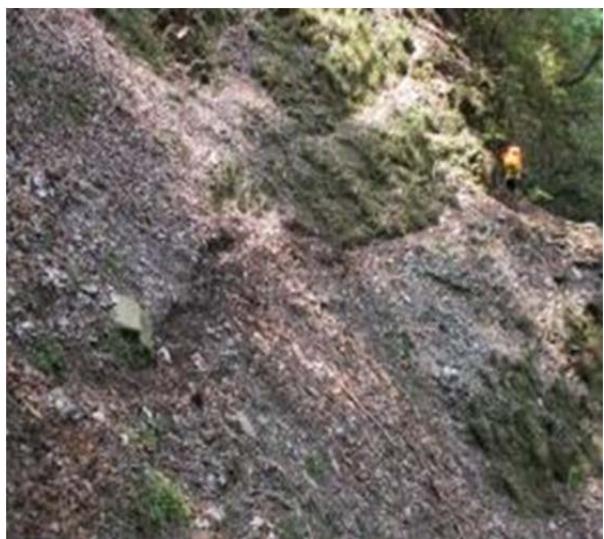
圖 12、坍方路段，請小心通行
