玉山國家公園馬博橫斷步道概況資料表

時間：108年5月28日

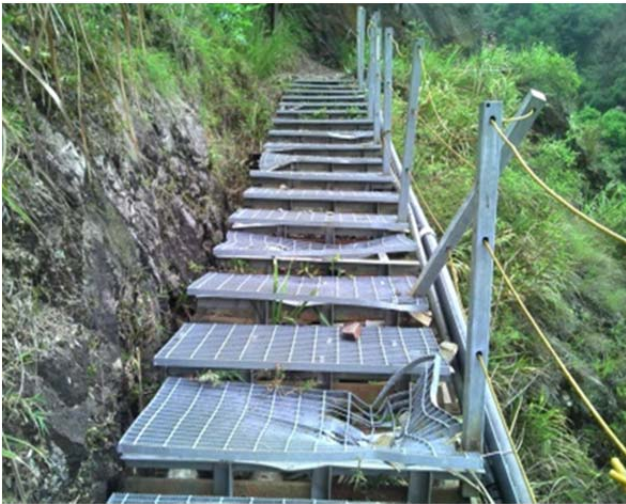
圖 1、落石區常發生崩塌落石，請注意通行

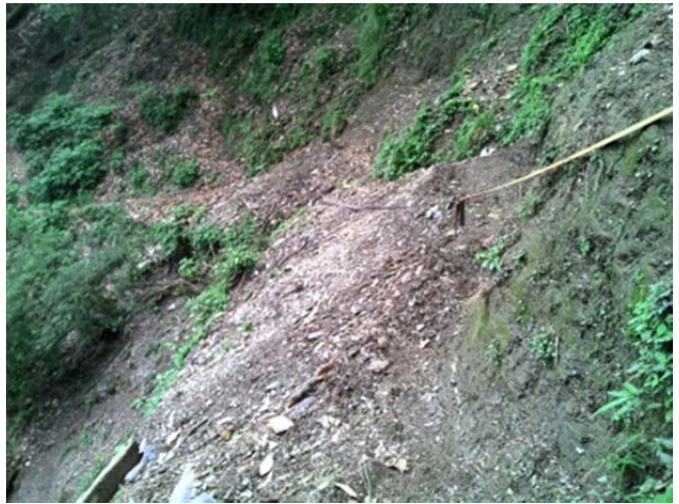
圖 2、步道上方土石經常滑落，請小心通過

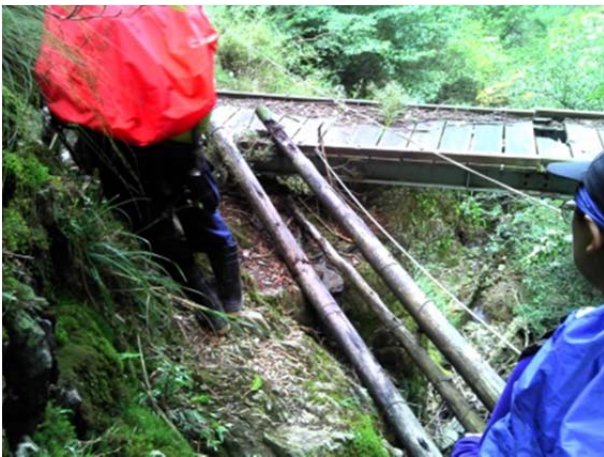
圖 3、棧橋及步道銜接有落差，請注意通行

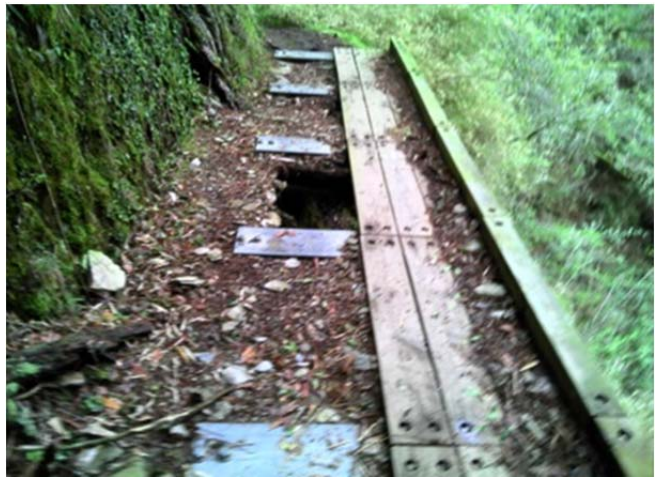
圖 4、步道路基沖蝕缺口，請小心通行

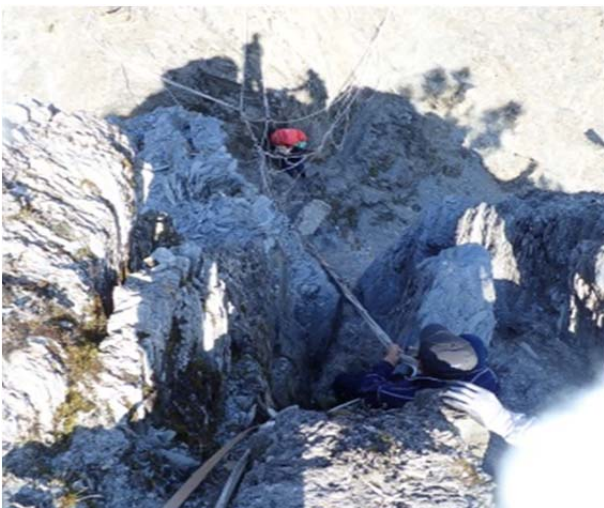
圖 5、烏拉孟斷崖，請小心通過

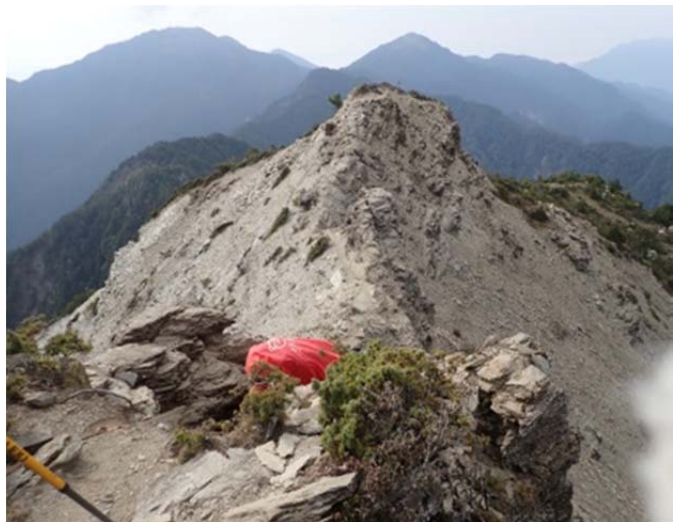
圖 6、塔比拉斷崖，請小心通過
