拉庫拉庫溪流域 日治時期遺址原地保存之 可行性研究與初步規劃

計畫主持人：黃俊銘
協同主持人：林一宏
研究助理：顏亮平
楊金燕

委託單位：內政部營建署玉山國家公園管理處
研究單位：中原大學建築學系
協同調查：中原大學登山社
中華民國九十年元月三十一日

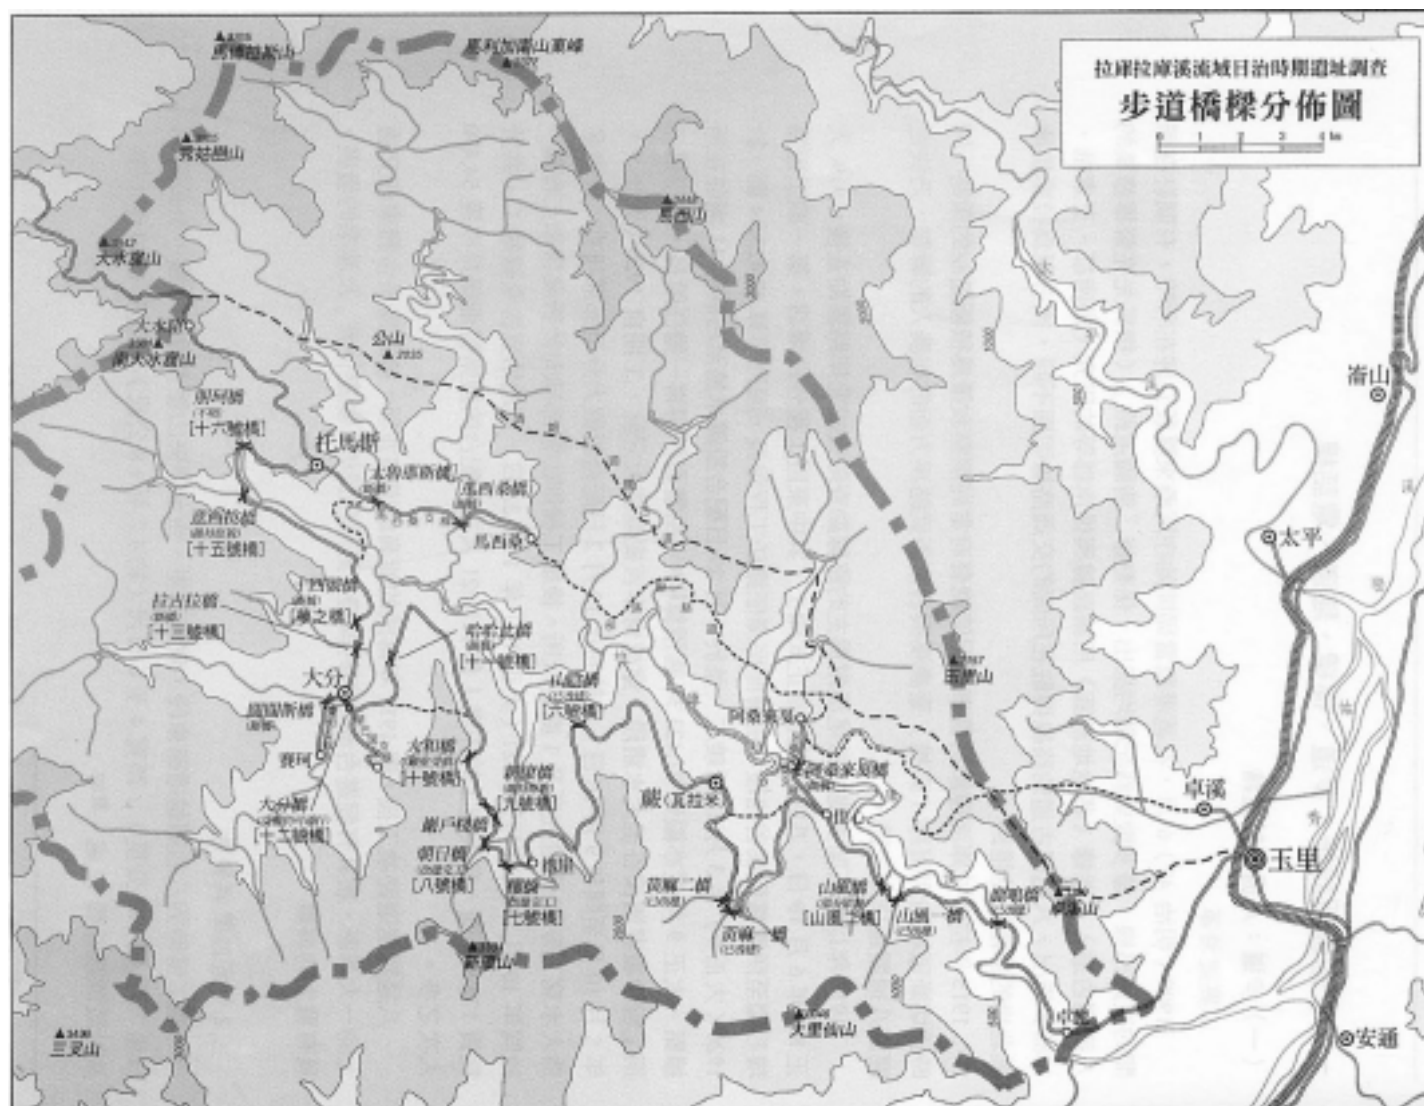
圖 2 拉庫拉庫溪流域日治時期步道與橋樑分佈圖

在路線方面，玉里至卓麓（今卓樂）路段可通行汽車，卓麓至鹿鳴路段循溪北岸沿標高 200 公尺等高線緩升繞行，於鹿鳴駐在所藉鹿鳴橋跨越拉庫拉庫溪主流，續沿南岸爬升海拔約 500 公尺至佳心。佳心有支線向北下坡，跨越拉庫拉庫溪主流抵達阿桑來戛駐在所。

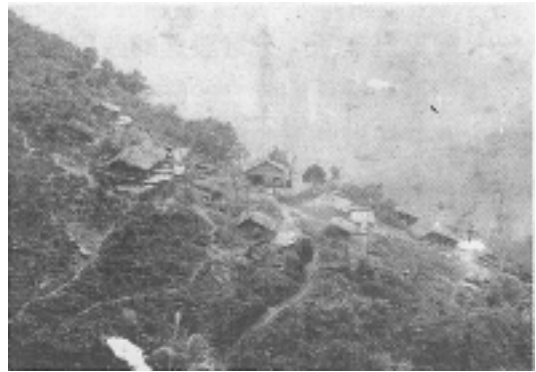
圖 12 阿桑來戛駐在所設置於部落中央

以阿桑來戛為例，駐在所本體建築物為木造平房，「切妻」式屋頂（兩坡落水），「平入」（建築物入口在長邊）。與當地布農人家屋相比較，立刻可以發現其差異：駐在所屋頂兩坡的長度相同，而布農人家屋屋坡前長後短，約為 2 比 1。【圖 12】

駐在所大門入口並未設置「破風」（大門的雨庇）。與後期的駐在所相比，前期的駐在所建築外形較為簡單。

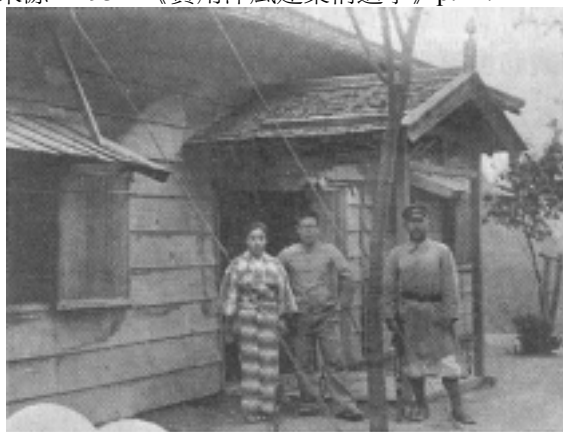
圖 18 切破風及立物（土葛駐在所）

大多數，有 19 處，縫破風與入母屋破風各有 1 處。其外牆亦為木造拼板牆，在可判定外牆形式的 22 處中，全部都為「下見板」（日式雨淋板）。另外，在屋頂細部上，有正脊兩端及破風尖端大多設置幾何形之立體方尖錐或圓錐體裝飾物，其名為「立物」【圖 18】，係源自明治時期以來在洋風建築上常見的裝飾物。

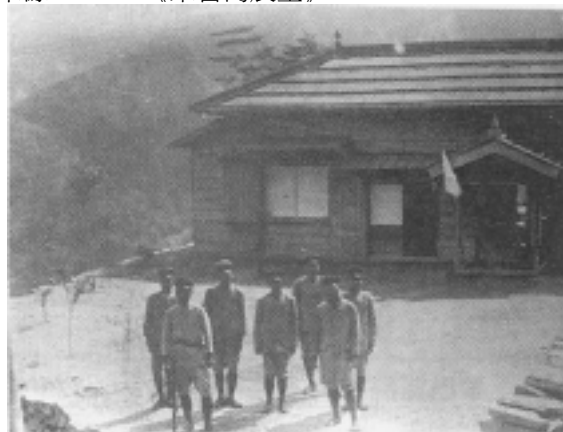
圖 19 魯崙駐在所的建築造形：平入、寄棟造、切破風、下見板

依據舊圖版與現地調查，駐在所本體為一層樓的建築，其平面為矩形，屋頂的形式有切妻造（懸山）、寄棟造（方形、廡殿）、入母屋造（歇山）等 3 種【圖 17】，在已踏勘的後期 38 處駐在所中，可判定屋頂形式的有 17 處，其中切妻有 3 處、寄棟佔 13 處、入母屋 1 處。駐在所大門入口通常設有「破風」（雨庇），其形式有切破風【圖 18】、入母屋破風、縫破風等 3 種，在可判定破風形式的 21 處中，切破風佔絕

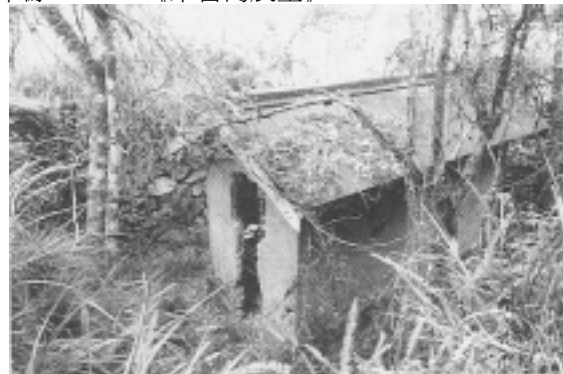
圖 20 鋼筋混凝土造的大分彈藥倉庫現況

大分駐在所的彈藥倉庫【圖 20、圖 24】是另一個特殊的案例。面積僅 4.6×2.5m，隔成兩間，高架地板，並有通氣孔與門窗，窗外設鐵窗以防護。當年存放三八式騎槍、村田式步槍與子彈、炸藥等軍品，著眼於防爆性與耐久性，故採用鋼筋混凝土灌鑄牆身，木造屋頂，並設高牆防護。若以今日技術標準檢視，混凝土多孔隙應是灌漿時未搗實所致，平滑鋼筋之配置僅單向而未交叉，其建築技術可謂十分幼稚；但若以建築史的角度而論，此彈藥倉庫為大分所僅存之建築物，且其構造考量乃基於機能要求，將鋼筋混凝土視為耐久材料，故極具歷史意義。

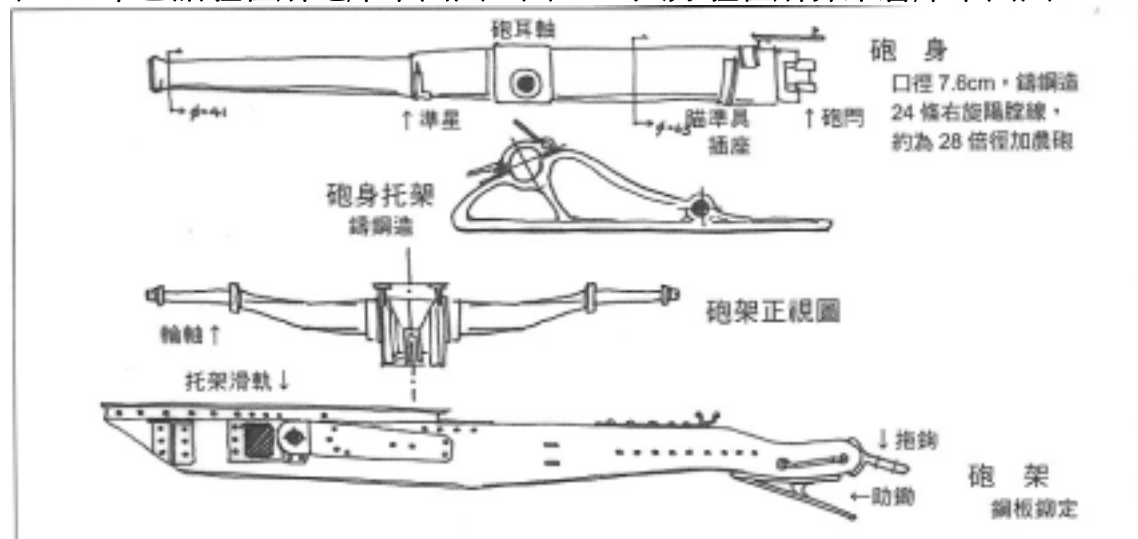
圖 25 華巴諾駐在所三吋速射砲速寫圖

研究小組至南橫公路霧鹿部落進行訪談，以瞭解該地布農人與大分地區布農人的關係。並調查當年霧鹿砲台遺留的 2 門三吋速射砲，據以對照殘留於華巴諾砲台的三吋砲，確定三者形式相同，皆為原帝俄陸軍所有之步兵砲。

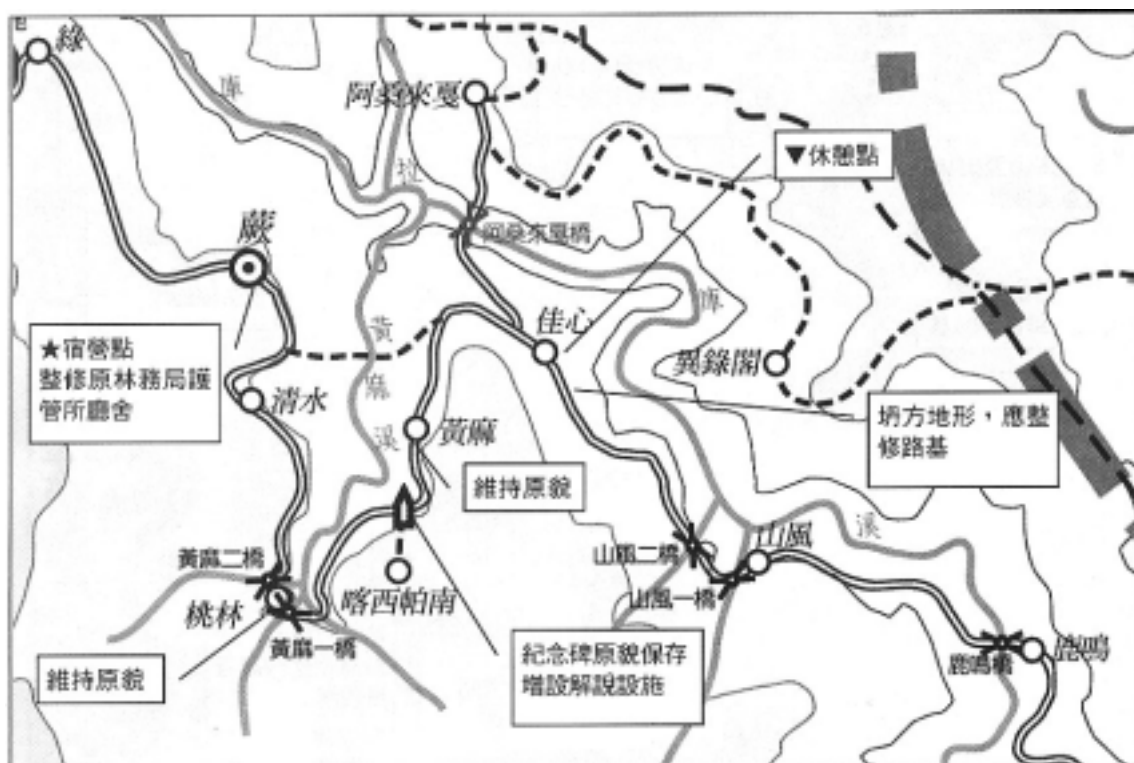
圖 56 山風一橋至瓦拉米評估建議圖

- （一）螃蟹谷（Gagarang）至佳心之間的崩坍地形，應予以整修。
- （二）佳心駐在所附近視野展望良好，可規劃為休息展望點，建議於駐在所平台東側增設展望解說設施。
- （三）黃麻駐在所舊址建議維持原貌。
- （四）喀西帕南事件殉職者之碑為重要的紀念物，應予以原貌保存，並整修解說設施，內容應詳細說明上方喀西帕南駐在所舊址與此紀念碑的關連。

- (五) 桃林駐在所舊址建議維持原貌。
- (六) 蕨（瓦拉米）為步道上之重要據點。現有山屋及水源、廁所等相關服務設施已臻完備，惟考量未來需求，宜加強固定型宿營設施，建議整修林務局時期遺留之辦公建築物，修補屋頂、增建床位，以彌補瓦拉米山屋床位之不足。

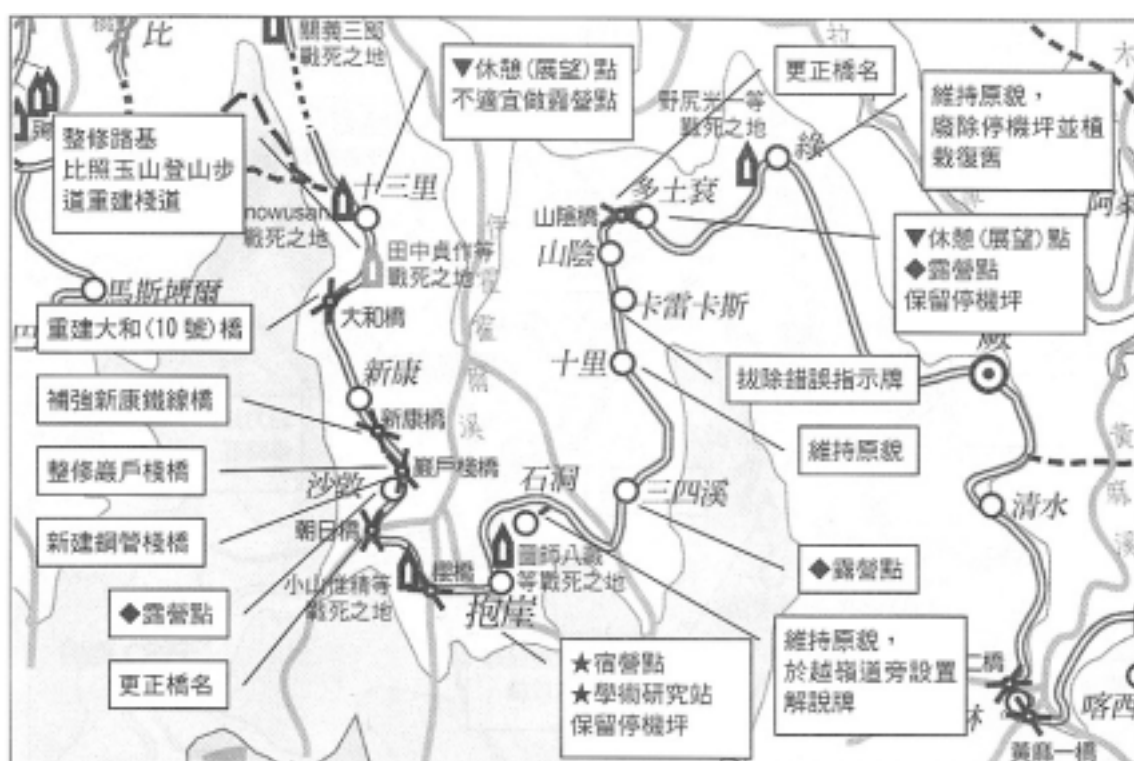
圖 57 瓦拉米至多美麗評估建議圖

- (一) 綠（美拖利）駐在所曾因建設棧道需要而闢為工寮，建議維持原貌，駐在所上方為吊送建材而開闢的停機坪，不建議保留，應予以植栽復舊。
- (二) 多土褒展望良好，宜規劃為休息展望點與露營點。建議保留停機坪，以供日後維修步道、設施時吊送建材機具及山難搜救時使用。
- (三) 六號橋橋名有誤，建議更名為山陰橋，並更換橋名匾。
- (四) 山陰駐所在主線上方，建議維持原貌即可。
- (五) 卡里卡斯駐在所前林務局時代設置的路程牌有誤，建議拔除。
- (六) 十里駐在所建議維持原貌。
- (七) 十里至三四溪段步道通過破碎地形，然無礙通行，經整修後仍可大致維持步道路線。
- (八) 三四溪駐在所鄰近石洞溪谷，區位適中，水源亦稱方便，可規劃為露營點。

- (九) 石洞駐在所位於步道上方，建議維持原貌即可，亦不需刻意整建由步道通往駐在所的步道，只需在步道上設置說明牌，解釋八通關越道路分期施工之歷史。
- (十) 抱崖駐在所區位適中，鄰近伊霍霍爾溪谷，取水便利，應規劃為宿營點，建議增設避難小屋等固定式的宿營設施，並規劃露營設施，吊橋施工時開闢之停機坪建議保留，以供日後維修步道、設施時吊送建材機具及山難搜救時使用。
- (十一) 八號橋橋名誤植為「石洞」，建議更名為「沙敦」或復名為「朝日」。
- (十二) 沙敦駐在所位於新康山北稜登山口，區位適中，且因重建八號橋所需，業已除草整地完成，建議規劃為露營點。
- (十三) 沙敦駐在所至九號（新康）橋之間兩處過溪點，建議整修棧橋。其中第一處應新設鋼管棧橋，第二處原名「巖戶棧橋」處尚有日治時期舊橋遺構，應加以整修即可。
- (十四) 九號橋（新康橋）狀況尚佳，應加以更換橋板、補強鐵線即可，不需重建。
- (十五) 十號橋（大和橋）橋門倒塌、橋面歪斜並嚴重損毀，建議重建。
- (十六) 十號橋至十三里之間的崩坍地應整修路基，棧道則需重建，重建的樣式建議參考玉山登山步道之棧道，以維持原有風貌。
- (十七) 十三里（多美麗）駐在所駁坎施工精美，兼具有建築性及藝術性。惟此地缺水，且因路程考量不適合規劃為露營地，建議規劃為休息點，砍除芒草、保留樹木即可。

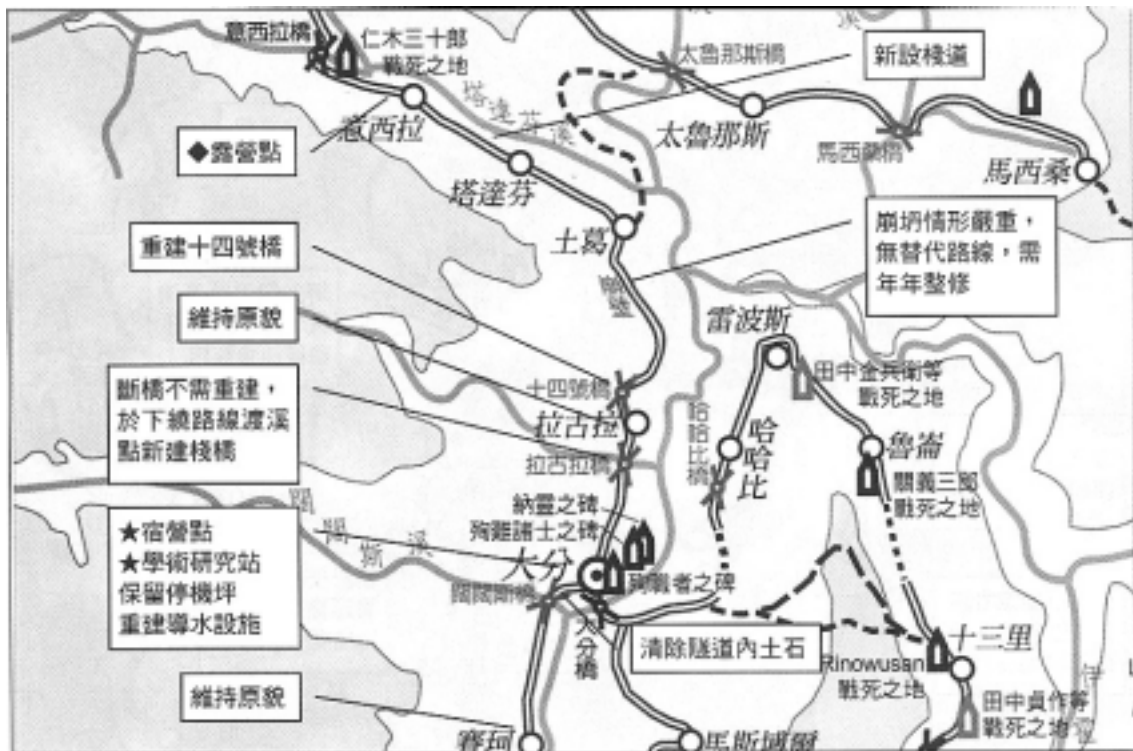
圖 59 大分至意西拉評估建議圖

- (一) 大分往賽珂支線上之隧道，建議清除隧道內堆積的土石。

- (二) 闊闊斯鐵線橋已斷，亦不需整修。
- (三) 賽珂駐在所維持原貌，牆角之布農人工寮亦維持原貌。
- (四) 大分駐在所區位適中，應規劃為宿營點，設立固定式住宿設施，並設立學術研究站，以利進行學術研究工作。
- (五) 跨越大分瀑布下方的大分鐵線橋已斷，亦不需整修，建議整理現行下繞路線，並於過溪處新建棧道以利通行。
- (六) 拉古拉駐在所建議維持原貌。
- (七) 十四號橋（夢之橋）已斷，現行高繞路線路況不佳且過於陡峻，建議重建新橋以利通行。
- (八) 十四號橋至土葛駐在所之間的塔達芬崩壁，崩塌情形類似東埔父子斷崖，為目前東段主線上整修難度最高的路段，因無法高繞亦無替代路線，僅能年年整修，補強路基。
- (九) 塔達芬至意西拉中間有一處岩壁難點，建議新設棧道。
- (十) 意西拉駐在所區位適中，為由中央山脈主稜南大水窟山下切步道之第一個據點，建議規劃為露營點。

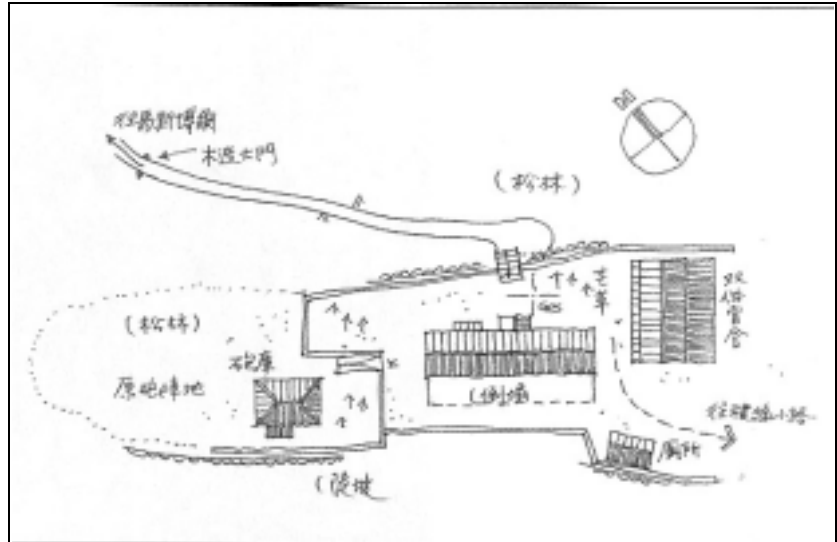
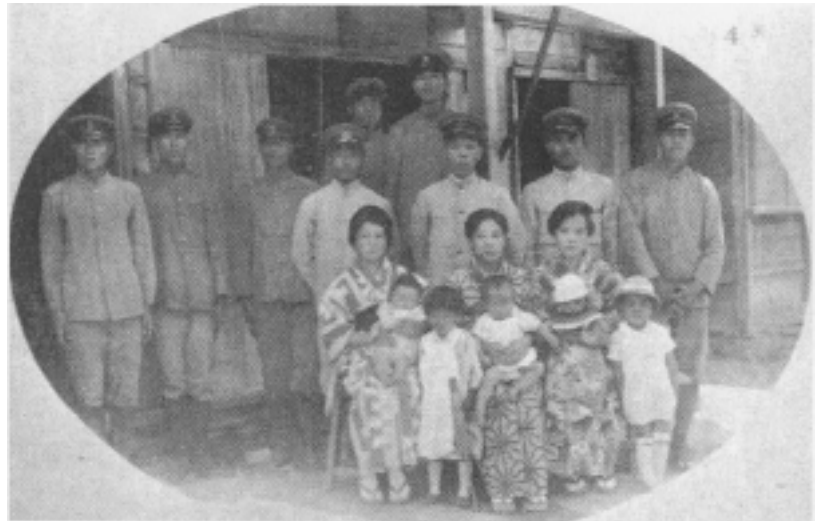
現況：此地無水源。四周為松林，
越嶺道華巴諾支線終點，平
台二階。建築物配置與現況
良好，為區域內最重要的個
案，火砲仍存，並殘存大量
的酒瓶、藥瓶等。

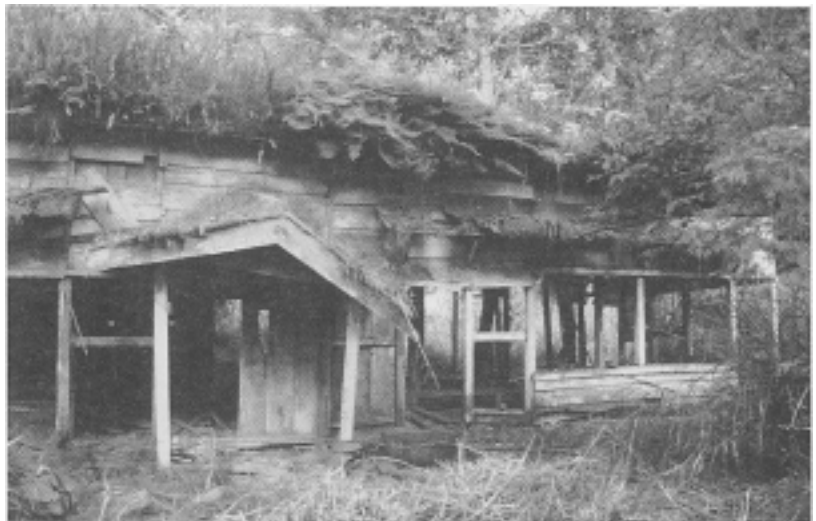
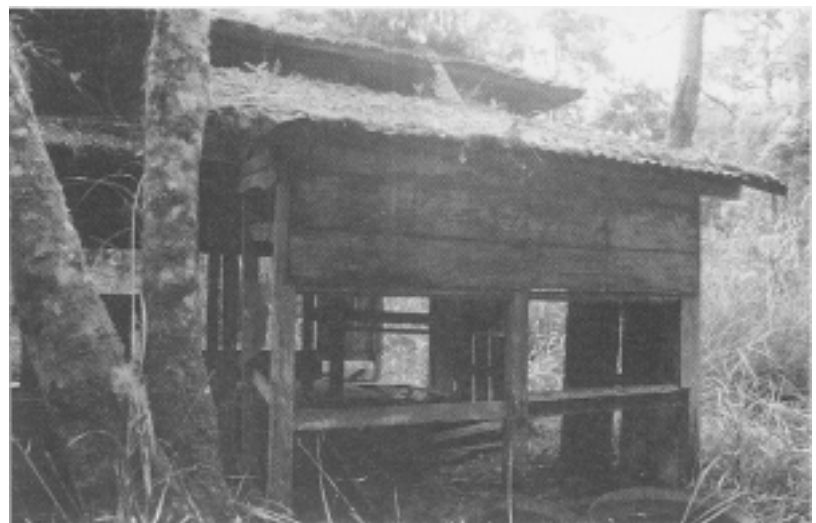
現況：位於稜線上，附近為松林，密生高芒草，平台規模無法判定。駐在所本體建築物尚存且完好，附近散落大量朽壞木料、鐵皮等建材，及酒瓶等器物，背側亦有木柱、刺絲等。
