玉山國家公園八通關清古道

成果總報告

委託單位：玉山國家公園管理處

執行單位：洄瀾風生態有限公司

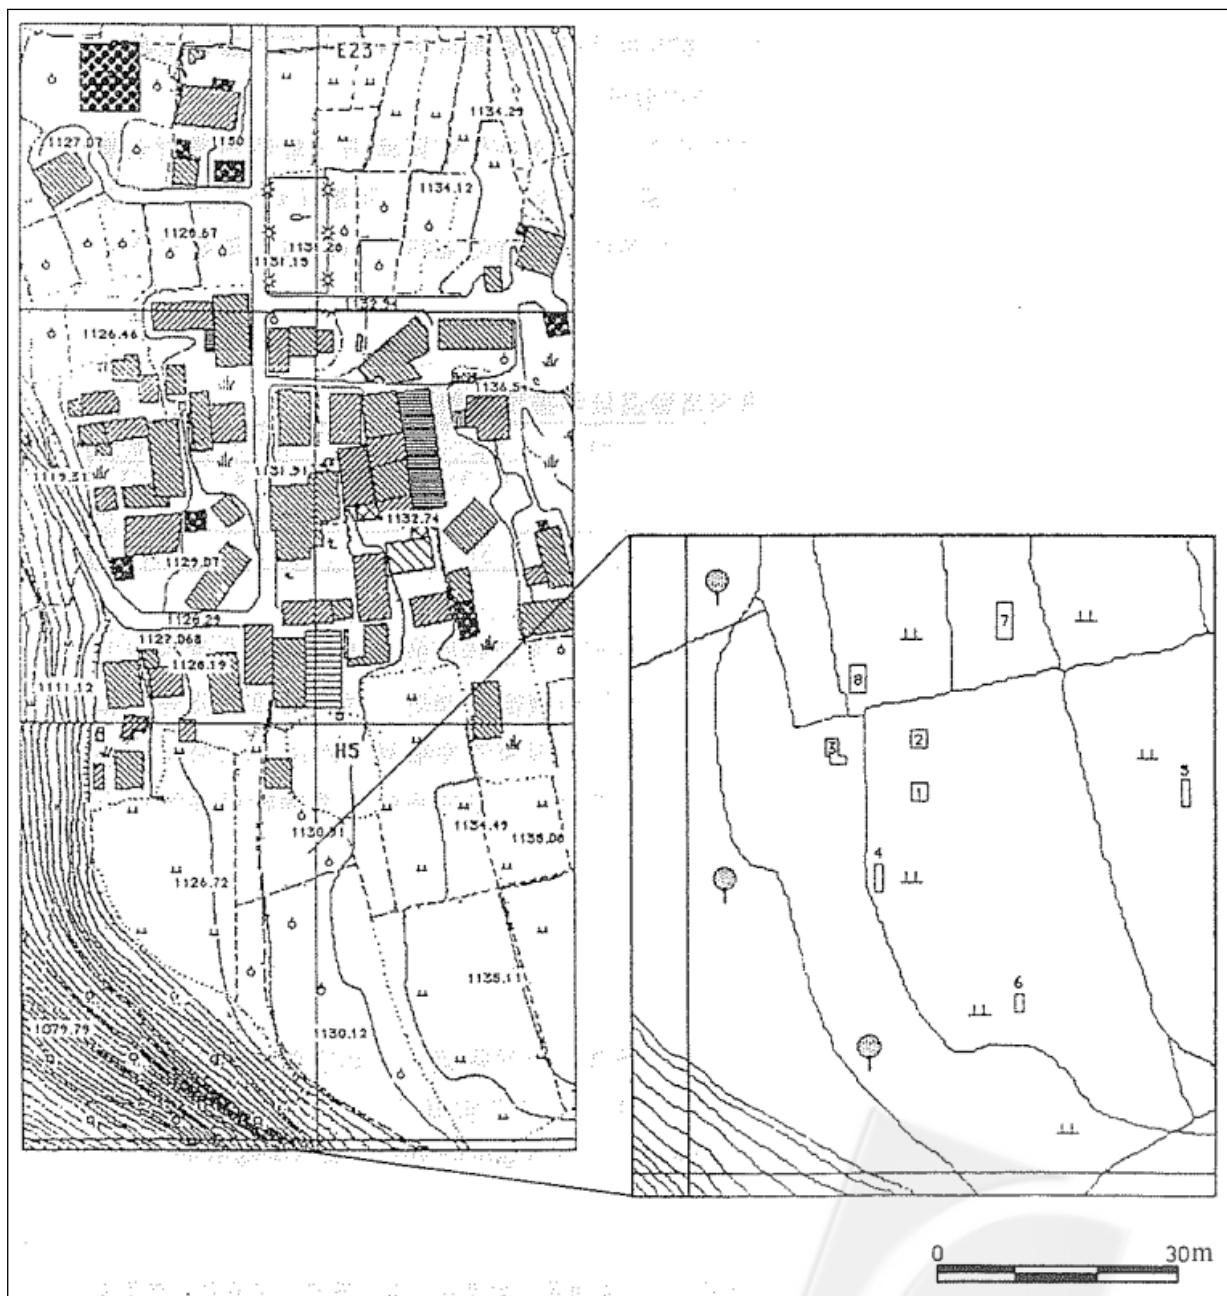
圖 1-2-1 東埔清營試掘坑位圖

說明：編號 3 即是位於土隴上的坑位

高有德於1987年接受玉山國家公園管理處委託，針對東埔一鄰遺址及清軍營盤進行考古試掘，在徵得地主同意後，於東埔一鄰住宅區南方，緊連石牆的土隴及其東邊的旱田內挖掘了8個探坑。其中位於土隴上的探坑，所出土的清代遺物最為豐富，所出土的文物大都是歷史時代陶瓷片，以及少數銅錢及槍彈。其他7個探坑則相對較少。然而即便如此，仍未能清楚確定土隴是否為清營時期的堆土（邱敏勇、高有德，1996）。

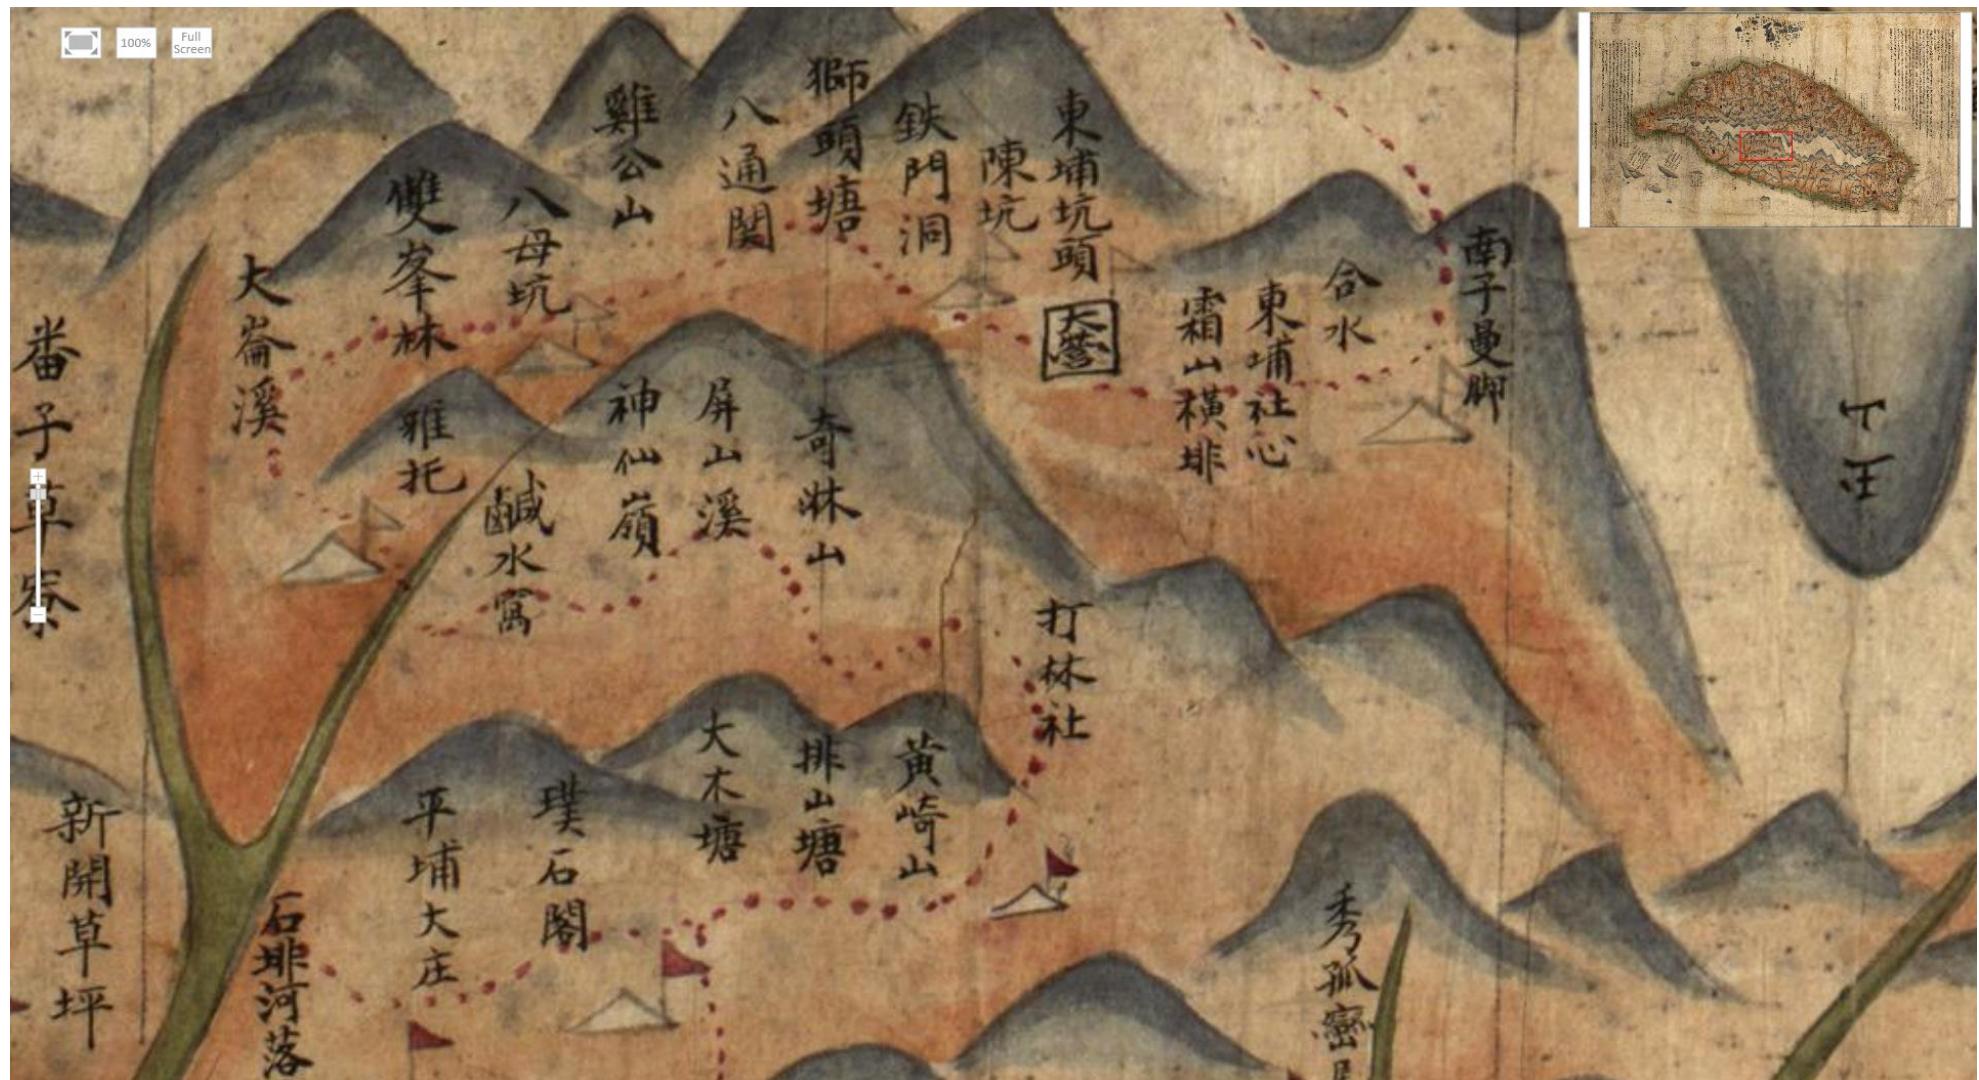
圖 1-2-2 臺灣前後山全圖所標示的古道路線及沿線據點

說明：圖中將大營位置標示在東埔坑頭，陳坑、八母坑、雅托、璞石閣皆有「營哨」、「塘汛」等圖例，另有一圖例標示在打林社與黃崎山間
資料來源：數位方輿，http://digitalatlas.asdc.sinica.edu.tw/map_detail.jsp?id=A103000058

1. 「八通關」一名已經出現在地圖中，而非楊南郡（1987）所稱「光緒 14 年台灣番地圖再將此改為八通關」。「八同關」與「八通關」應皆為鄒族語「Patungkuonʉ」（玉山）之音譯。
2. 根據文獻、各據點相互里程及學者研判，「東埔社心」指的應該就是今日的東埔一鄰，且吳光亮應是將大營設在東埔一鄰，然而「臺灣前後山全圖」卻將大營標在「東埔坑頭」而非「東埔社心」。「臺灣前後山全圖」是否誤植大營位置，需待進一步的考證研究。

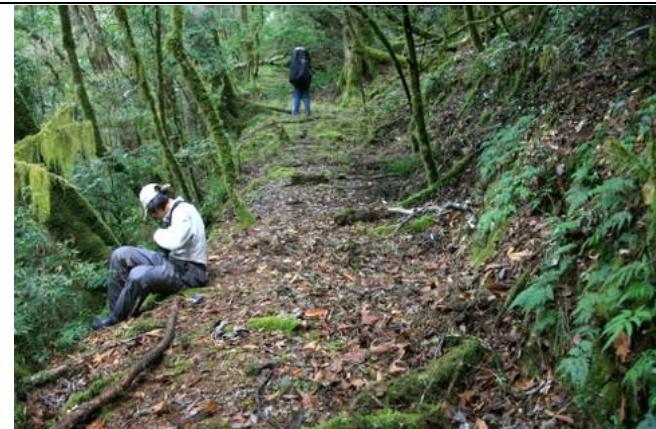
古道多以坡道形式，沿山勢蜿蜒而行，但若遇到山腹平坦處，也會出現圖中筆直的長坡道

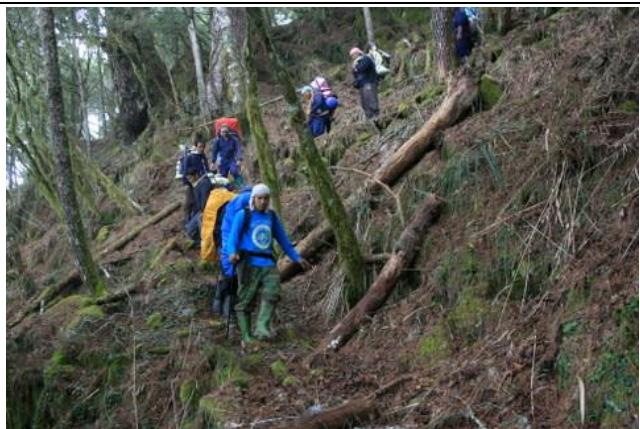
若在山勢陡峭處，古道會以「之字形」形式盤旋而上，坡度也會較為陡峻

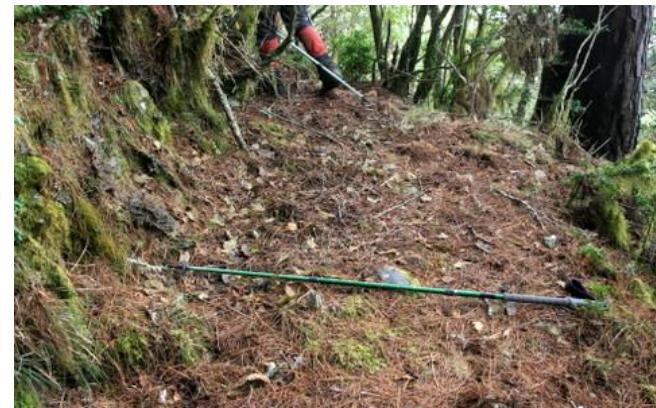
古道為開挖出可供步行的坡道，在山勢陡峭處便會造成較高的邊坡

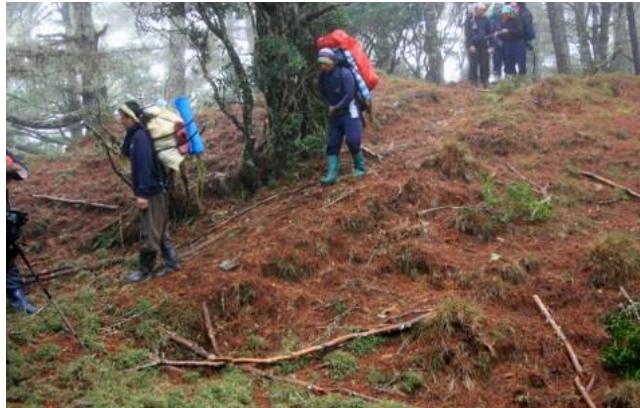
山勢平緩處邊坡開挖的規模也會比較少，並會修砌下駁坎以保持路面穩固

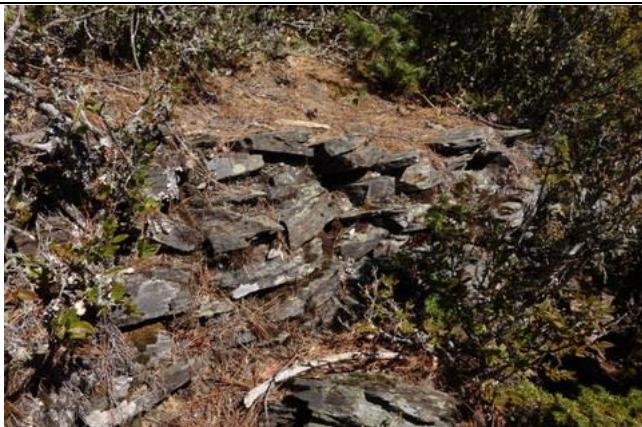
古道也會類似日治古道，在地形凹陷處建造浮築橋來通過

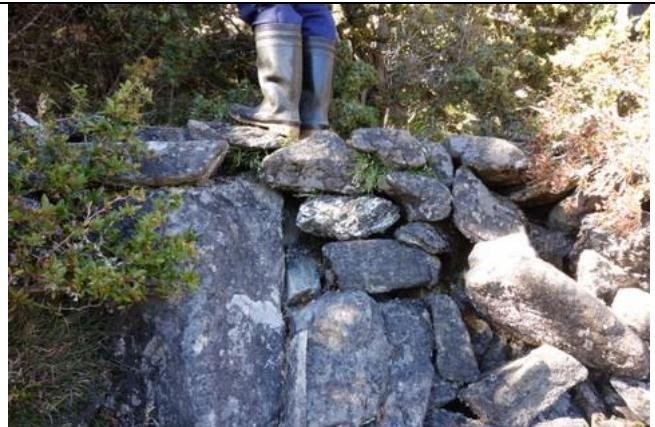
此處為靠近大水窟池的路段，使用現場取得的塊石建造浮築橋

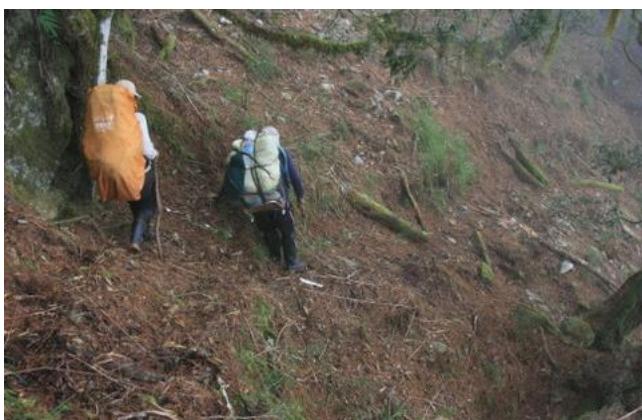
古道最常遇見的災害便是坍方與路基流失，輕者路基規模變小，重者毀壞殆盡

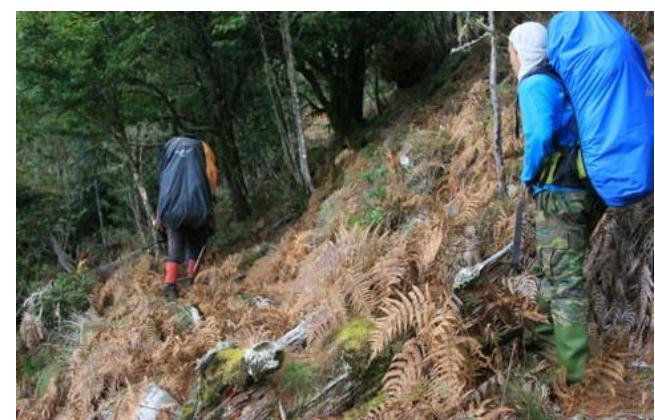
古道也易受植被遮掩而不明，或是因倒木、灌叢阻路而妨礙通行

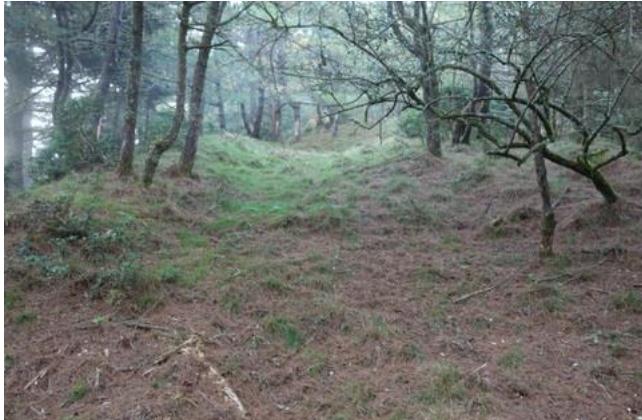
此為觀高附近的緩稜，古道從圖中央略為低凹處通過，兩側沒有開挖遺構

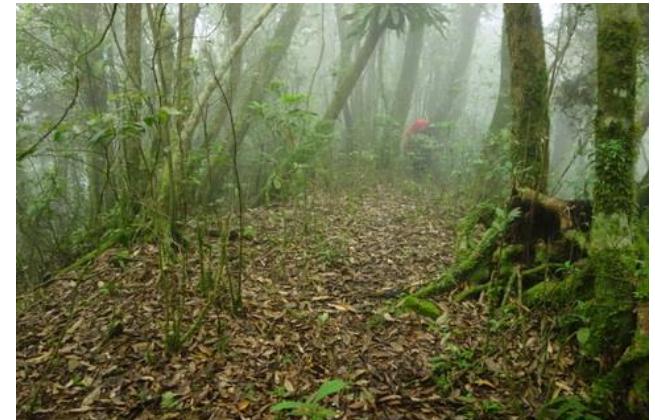
玉里山南側長稜因坡度平緩，稜線兩側皆沒有明顯的開挖遺構

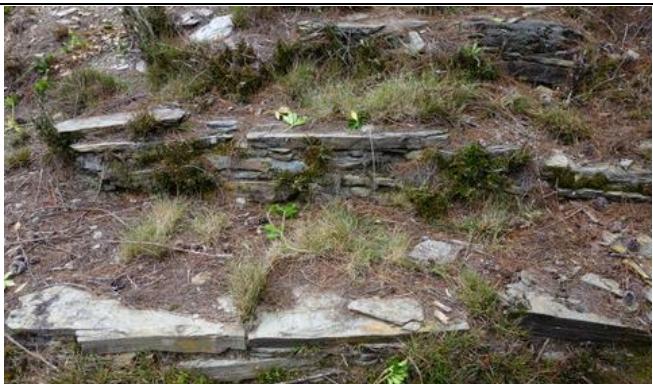
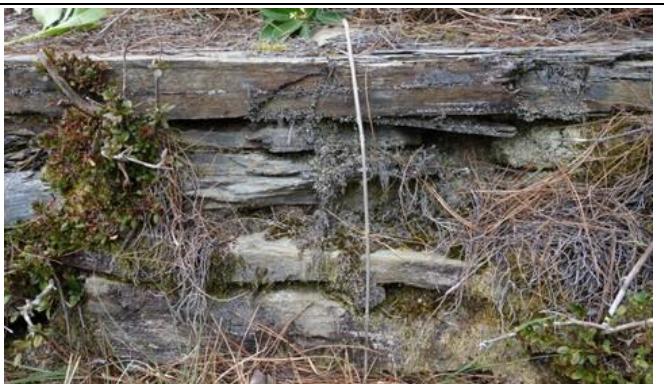
此為於西段發現的石階，位在八通關大山登山口西方約一公里處，是採用周遭環境常見的板岩，以水平堆疊的方式砌成石階

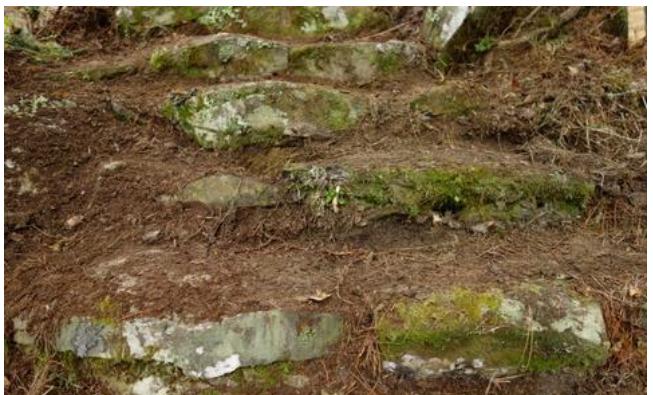
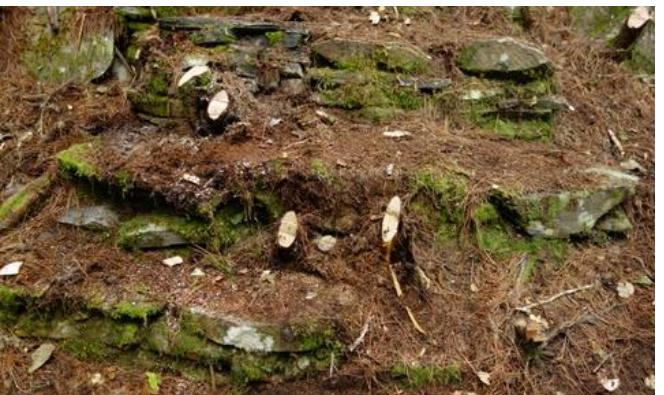
此為東段阿波蘭水池（qaqatu）西方約 500 公尺處的石階群，採用各類大小不一的塊石堆砌而成，有以大塊石層層堆砌而上（左圖），或是將小塊石以水平堆疊的方式砌成（右圖）

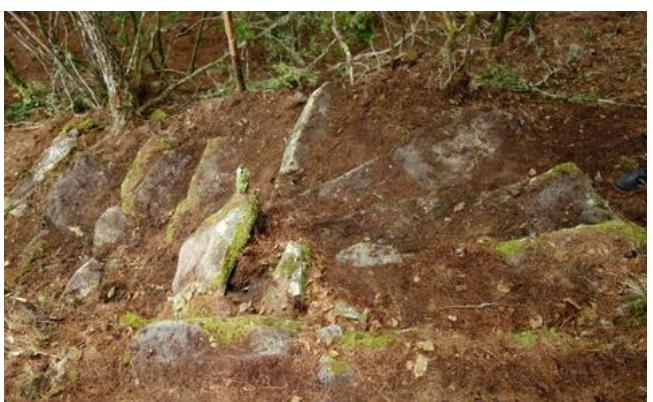
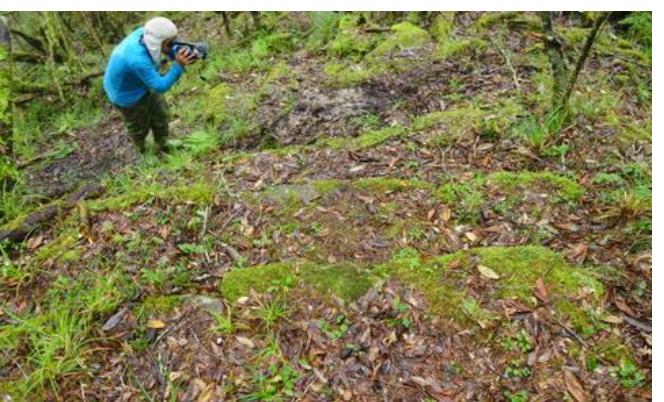
石階在山徑轉彎處會修砌出優美的轉折，在多處石階群中皆可發現

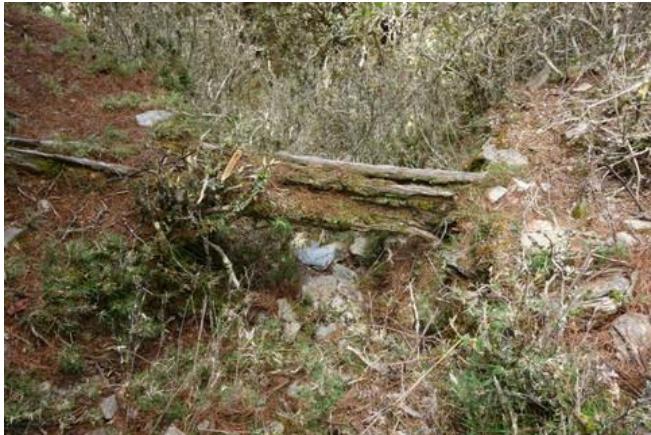
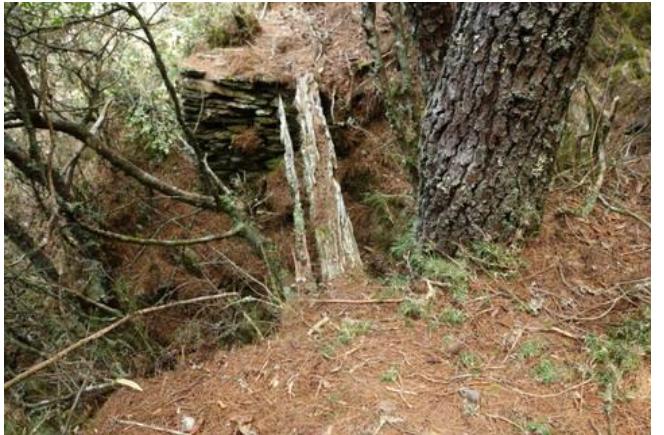
位於大水窟山西南稜西側的兩處木橋遺構，溪溝兩側的石砌橋墩仍很完整，上方僅殘存一根腐朽木柱，當時應使用一根以上的木柱橫跨兩側，橋面可能使用木板或石板

調查發現楊南郡（1987）紀錄位於大水窟山西南稜的兩座木橋，其橋墩遺構仍保存良好，上方殘留的木柱顯示清兵亦有使用木料來建造橋樑等道路設施。而令人驚喜的是在大水窟池與南營地間發現兩處短跨距的小溪溝，清兵直接使用厚實的石板來作為橋面，歷經百年仍完好的保存下來。然而東段公山南鞍至 Nunusun 間，楊南郡、王素娥（1988）紀錄的木橋於現場並未發現，推測已因自然災害或木料腐朽而損毀。

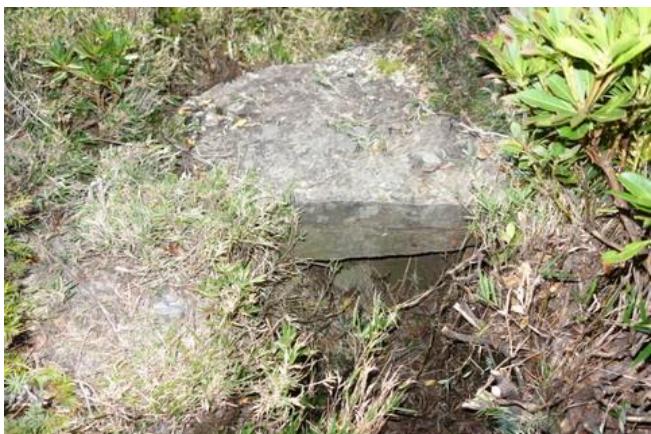
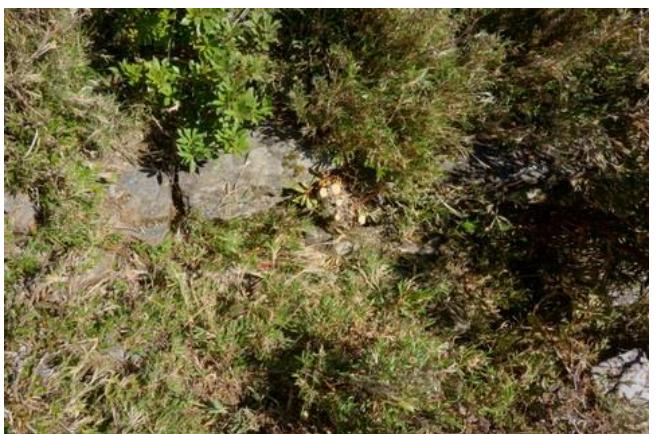
位於南營地至大水窟池路段的兩處石板橋，但就其規模而言也可稱為排水溝和石板蓋，溝距短且深度淺，清兵於是使用大且厚實的石板作為橋面
