# 玉山國家公園西南園區航空攝影 與光達掃描作業暨圖資製作案

## 成果報告書

內政部國家公園署  
玉山國家公園管理處

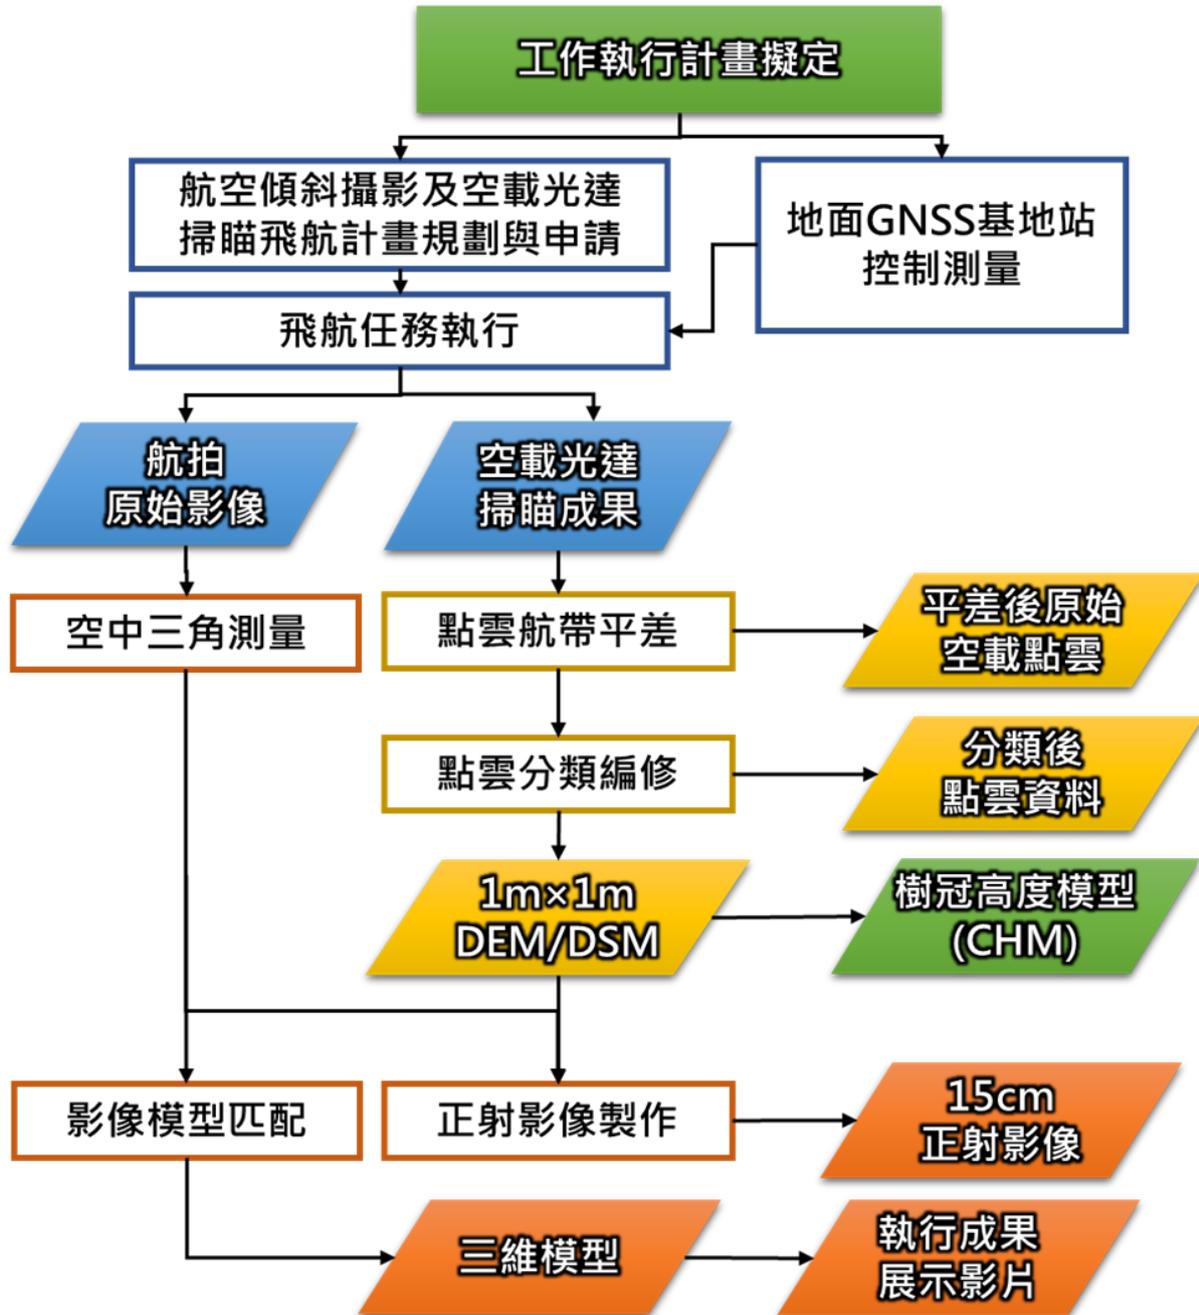
圖 2-1 工作計畫流程圖

本計畫依據各項工作項目包括航飛航計畫規劃與申請、地面 GNSS 基地站控制測量、航空傾斜攝影及空載光達掃瞄飛航計畫規劃與申請、飛航任務執行、航拍原始影像、空中三角測量、空載光達掃瞄成果、點雲航帶平差、點雲分類編修、1m×1m DEM/DSM、影像模型匹配、正射影像製作、三維模型、平差後原始空載點雲、分類後點雲資料、樹冠高度模型(CHM)、15cm 正射影像、執行成果展示影片製作等，彙整工作流程如圖 2-1。

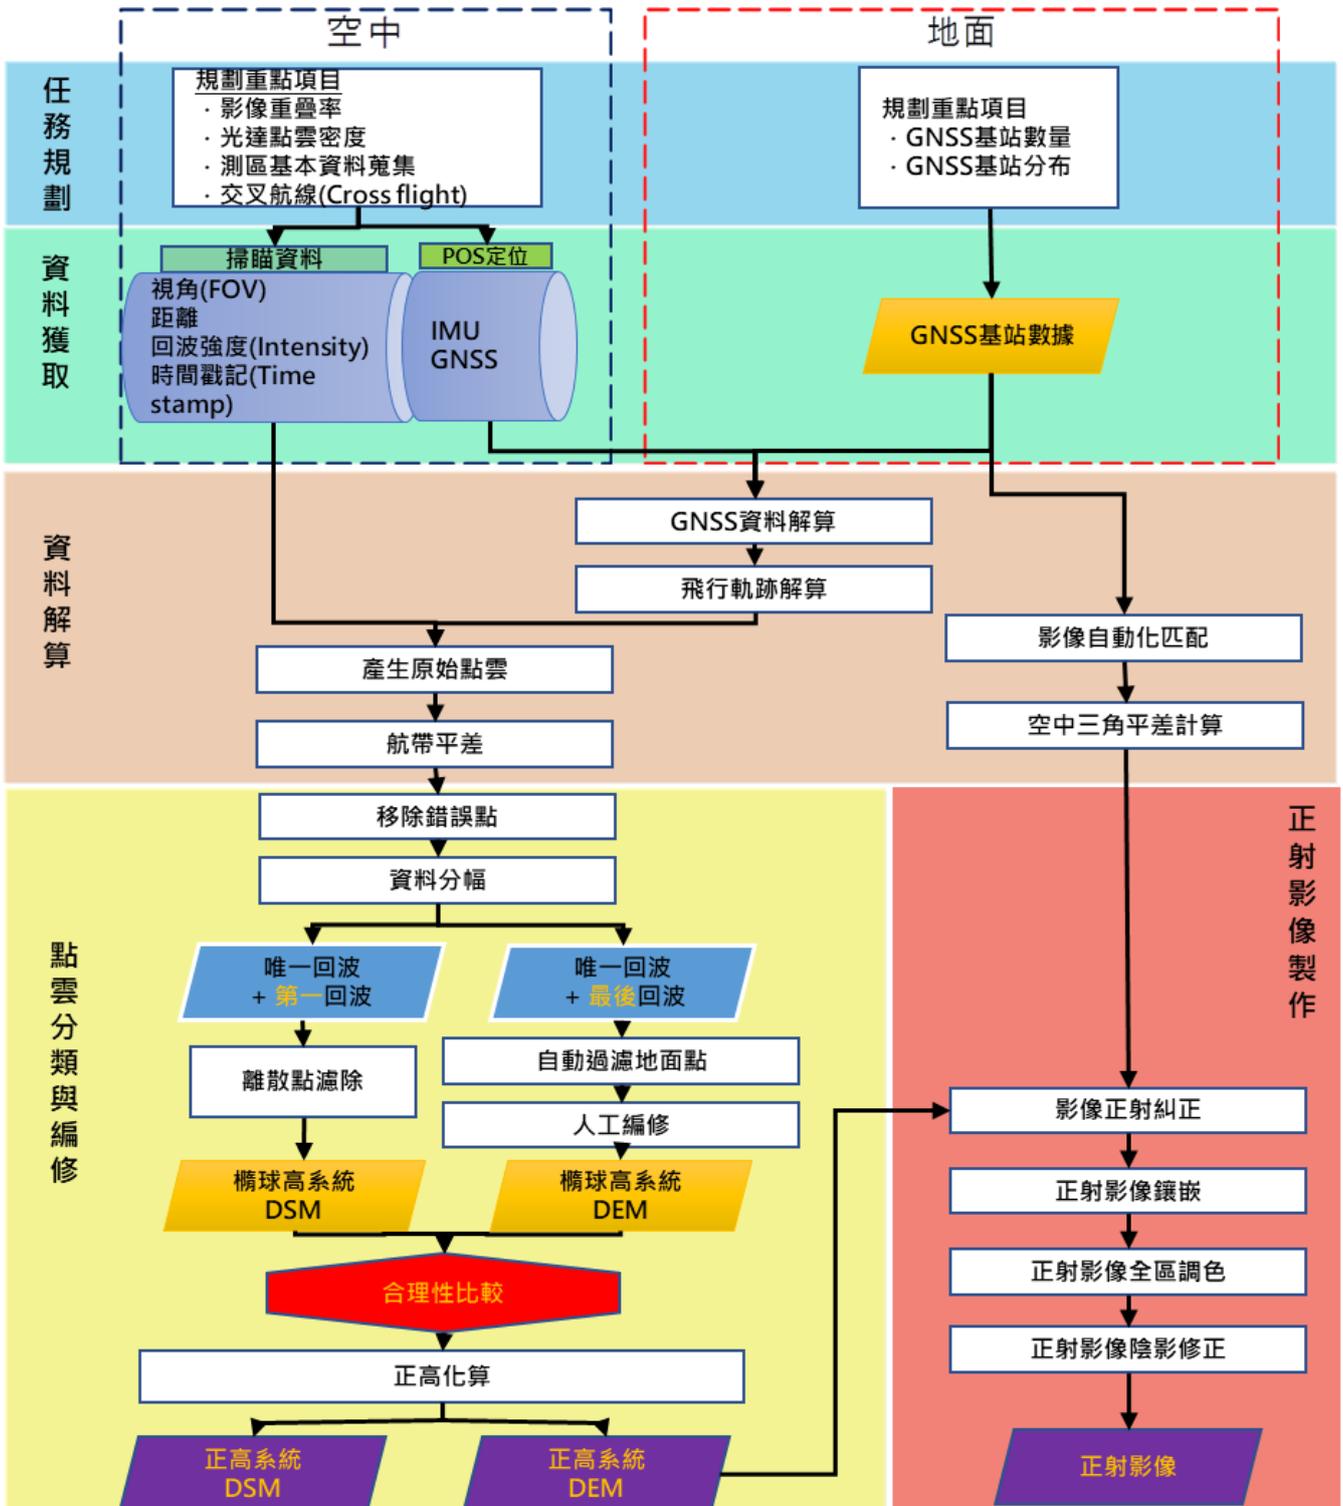
圖 2-2 空載光達及航空攝影工作流程圖

本計畫空載光達掃瞄、航空攝影測量以及控制測量等作業較為繁複，特整理相關作業流程如圖 2-2，其中包含空中與地面之任務規劃、資料獲取、資料解算以及相關成果產製流程，詳細說明詳如本章節。

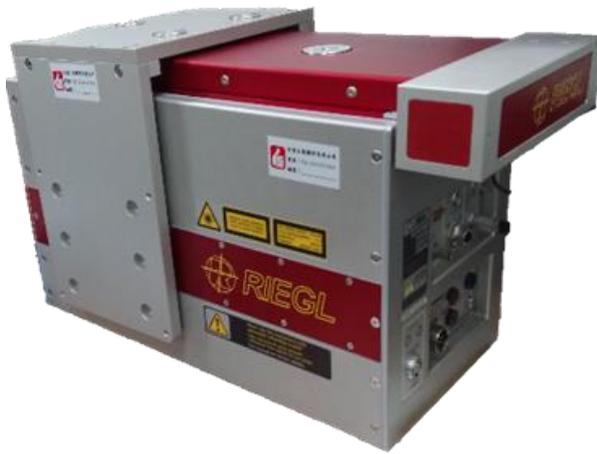
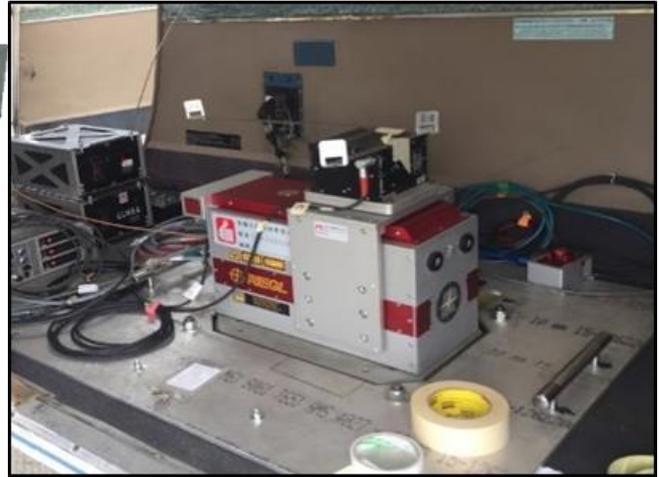
圖 2-3 空載光達 Riegl LMS-Q780 實機照

本案使用 Riegl LMS-Q780 空載光達掃瞄設備(圖 2-3)，具有多時段光達回波接收技術(圖 2-4)以及數位全波形分析能力(圖 2-5)，這兩項技術的結合大幅提升在複雜的地形執行掃瞄任務的作業效率，並獲得真實地表高程成果。此外，本儀器於 112 年 3 月 23 日獲得內政部國土測繪中心測量儀器校正實驗室出具之校正報告(圖 2-6)，確保本案成果經過最新校正成果驗證。其中 112 年度校正報告內容依據內政部國土測繪中心「空載光達測製數值地形模型作業說明」(111 年版)檢核合格(平面方向器差 39cm；高程方向為 6.9 cm)，且符合本計畫作業規範要求，儀器規格詳如表 2-1，校正報告如附件一。

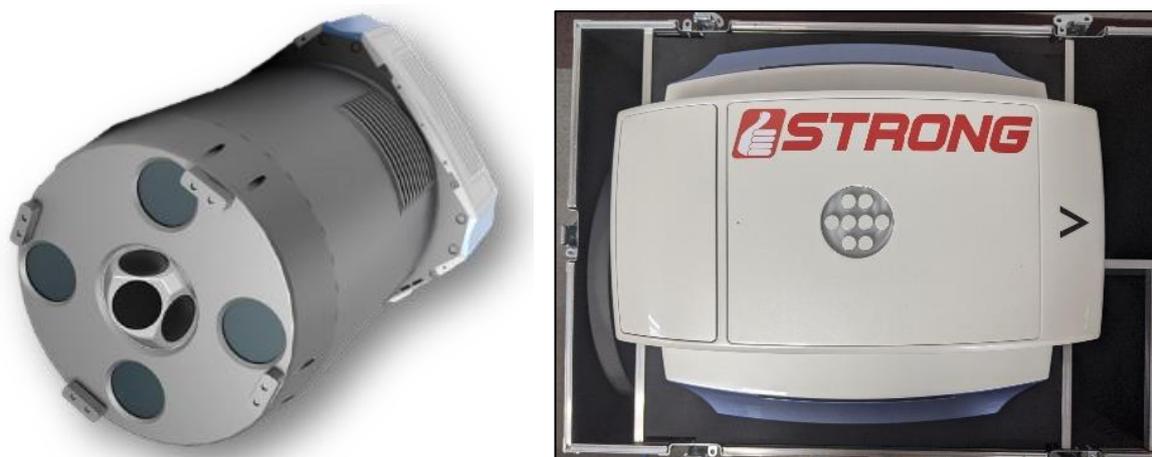
圖 2-7 UltraCam Osprey 4.1 大像幅傾斜攝影像機實機照

本計畫使用 UltraCam Osprey 4.1 傾斜攝影像機如圖 2-7 所示，為奧地利製造生產之測量儀器，垂直與傾斜航拍影像解析度一致，加上多方向動態補償技術，可同時兼顧精緻模型紋理獲取與高解析正射影像需求。此外，20,544 像素的橫向覆蓋範圍搭配高解析的 3.76  $\mu\text{m}$  像元尺寸，大幅度提升飛航執行效率，在獲取大範圍影像資料擁有絕對優勢，所獲得高輻射解析度和高清晰度之像片，會用以製作本計畫正射影像及 3D 模型，規格如表 2-2 所示，原廠率定報告如圖 2-8 及附件二。

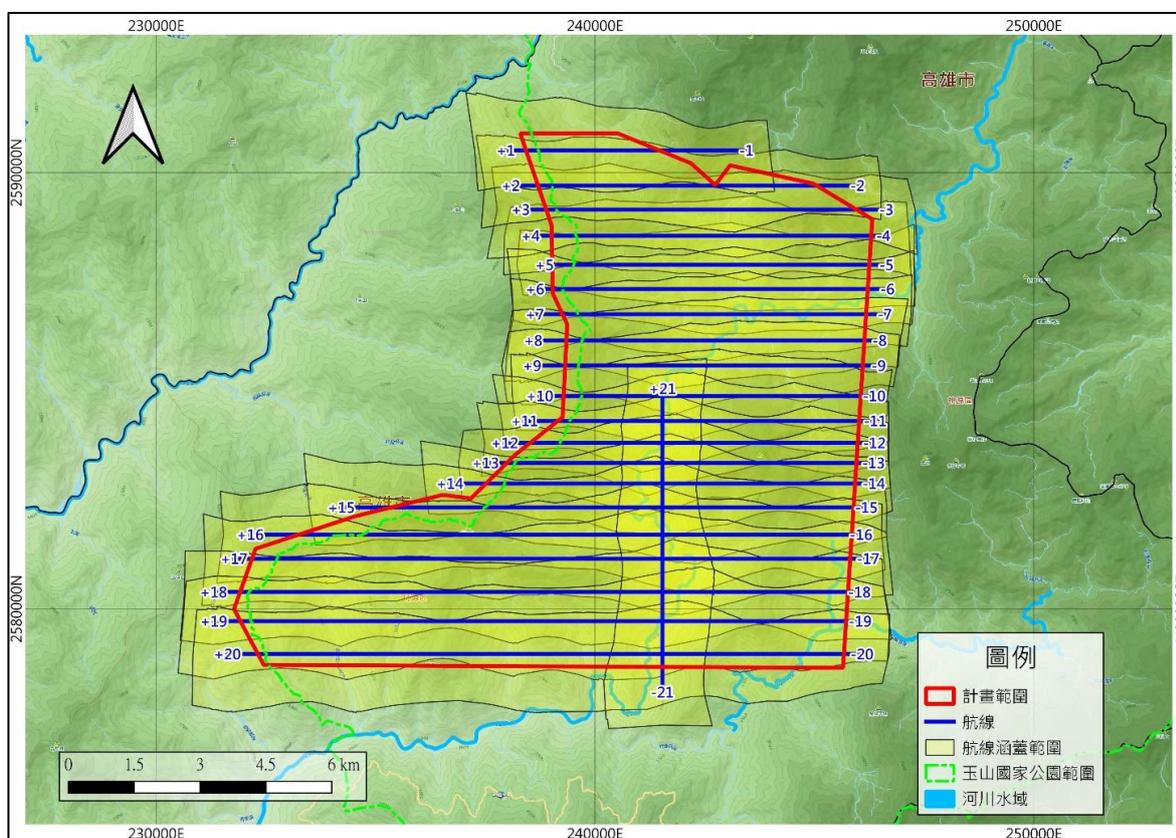
圖 2-9 航線規劃成果圖

依據前述航線規劃作業規定，規劃本計畫測區航線相關資訊如表 2-3，共 21 條航線，總長為 204km，航線 21 為因應河谷低處所規畫之河谷加密航線。全航線長度皆未超過 25km，不須規劃交叉航線，航線規劃成果以及計畫範圍套疊如圖 2-9。

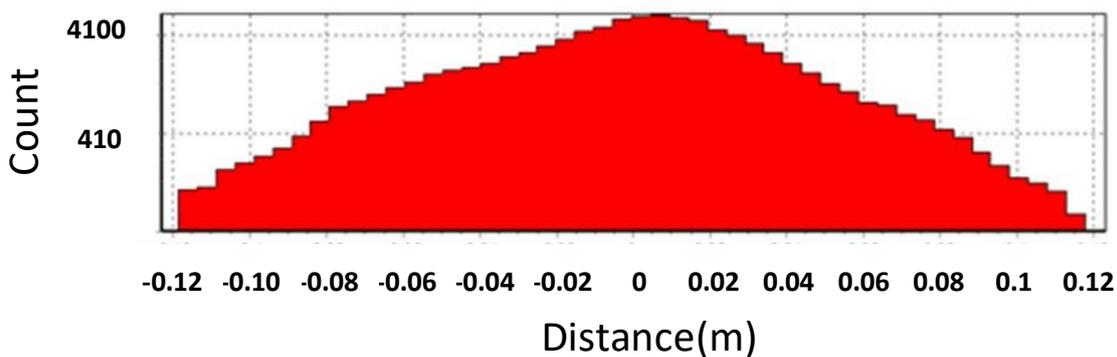
圖 2-17 率定成果精度分析圖

(a) 高程精度直方圖(縱軸非等比)

(b) 平面精度方向分布(各共軛面法向量指向，分布越均勻，平差效果越好)

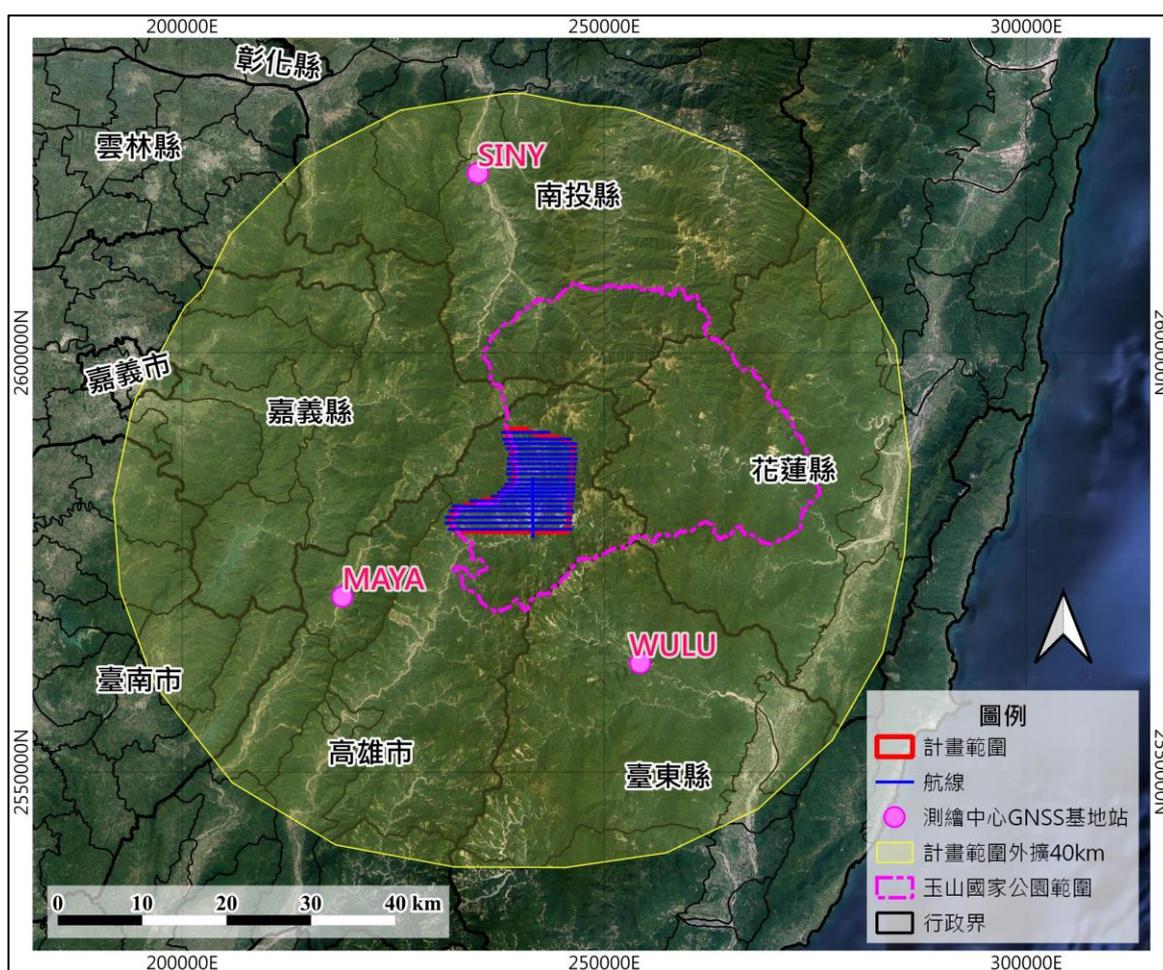
圖 2-19 本案使用之 GNSS 基地站與計畫範圍分布圖

- (一) 空載光達資料獲取同時，應於掃瞄區域內 40 km 範圍內，選取 2 點以上之透空度佳(仰角 10 度以上無遮蔽)的地面 GNSS 基地站，本案優先選擇品質穩定之內政部國土測繪中心 GNSS 即時動態定位系統全國衛星追蹤站。
- (二) 本計畫於 112 年 5 月 6 日、112 年 6 月 25 日、112 年 6 月 27 日共執行 3 架次飛航掃瞄作業，使用測繪中心地面基地站共 3 站(SINY、MAYA 及 WULU)，分布如圖 2-19，使用基地站相關資訊如表 2-5。

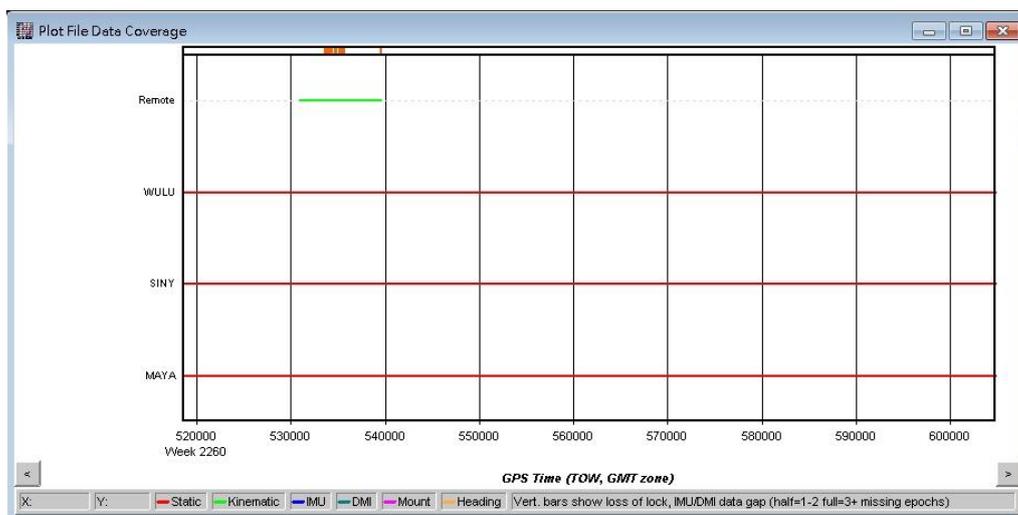
圖 2-20 架次 1：112 年 5 月 6 日架次 GNSS 資料連續性

(三) 使用 GNSS 基地站資料於各架次起飛前後皆有完整資料接收與涵蓋如圖 2-20、圖 2-21 以及圖 2-22。

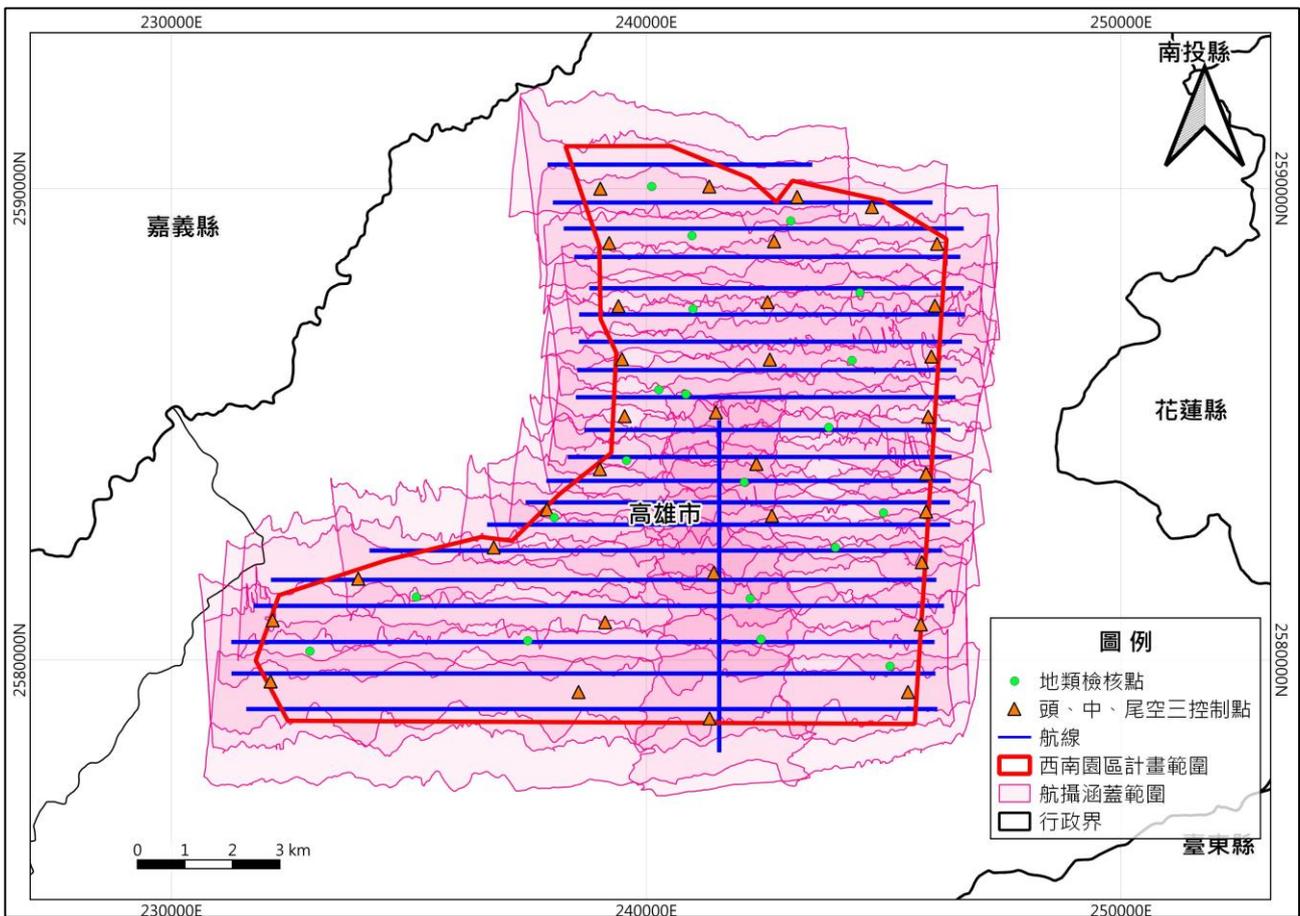
圖 2-23 航線頭、中、尾控制點及地類控制點分布圖

依據本計畫空載光達航線規劃作業規範，各航線頭、中、尾皆需有控制點進行點雲平差作業。其中，因本計畫區域屬人車無法到達區域，本計畫以空中三角測量方式，針對裸露地表進行高程測量，獲取航線頭、中、尾控制點位三維坐標成果，航線頭、中、尾控制點共 33 點，地類檢核點共 20 點，點位分布如圖 2-23。

檢查項目如附件四表 206，本次航帶平差作業畫面如圖 4-18，平差成果如表 4-13，中誤差為 4.07cm，符合本計畫作業規定(20.0cm)。後續使用 TerraSolid 進行控制點檢核，控制點分布如 2-4 節圖 2-23 所示，檢查結果如表 4-14 所示，均小於 10cm 符合作業規範。

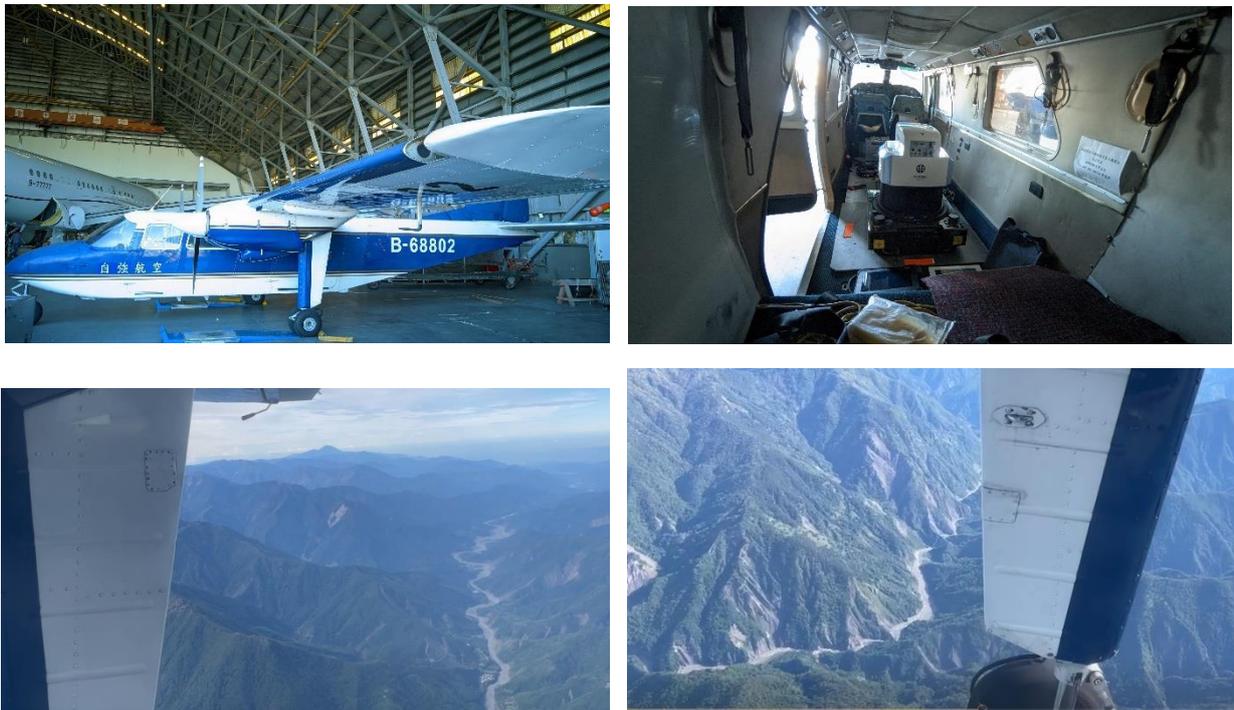
圖 2-24 BN2-B68802 執行玉山航拍實照

- 一、採用 BN2-B68802 定翼機搭配全波形空載光達 Riegl LMS-Q780 與航空傾斜攝像機 UltraCam Osprey 4.1 同步拍攝掃瞄(如圖 2-24)，完整獲取相應航拍影像之地形資訊，能記錄 1ns 取樣之波形資料，需包含發射脈衝 (transmitted pulse) 與接收回波之波形，以及 8bit (含) 以上之反射強度資訊，掃瞄成果需能輸出回波波形相關屬性資料，如波形寬度 (width)、振幅 (amplitude) 值等。
- 二、施測資料包含實際飛航時，結合 GNSS、IMU 所取得之原始軌跡數據。
- 三、航線掃瞄 GNSS 數據 PDOP 圖形：展示 GNSS 數據 PDOP 圖形，用以說明每條掃瞄航線掃瞄當時 GNSS 之幾何條件。地面 GNSS 基站之 PDOP 之規範平均小於 3，飛航時定位光達掃瞄成果之 GNSS 之原始 PDOP 值不得大於 4。
- 四、LiDAR 系統率定報告：報告內容至少包括系統率定方法、日期、地點、成果精度說明。率定方式可參照各硬體設備製造商之標準程序進行，惟率定後之高程中誤差不得大於 10 cm，詳如附件一空載光達掃瞄率定報告書。

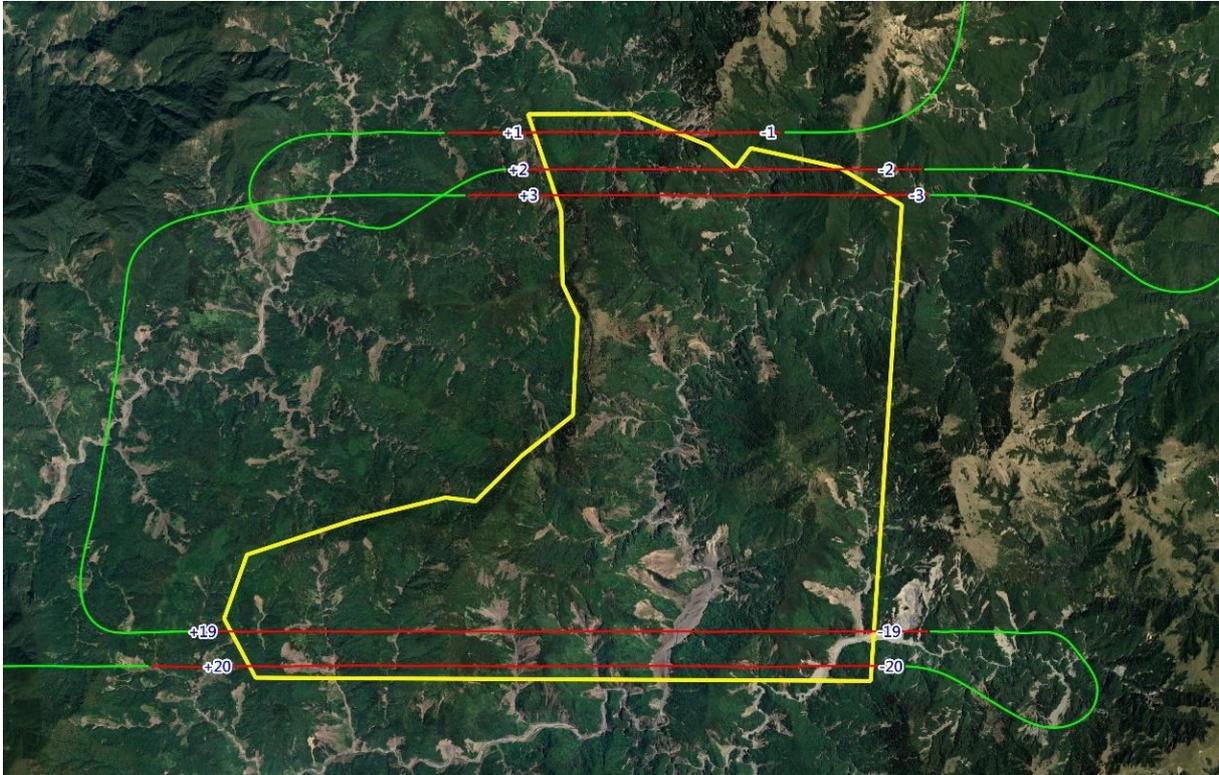
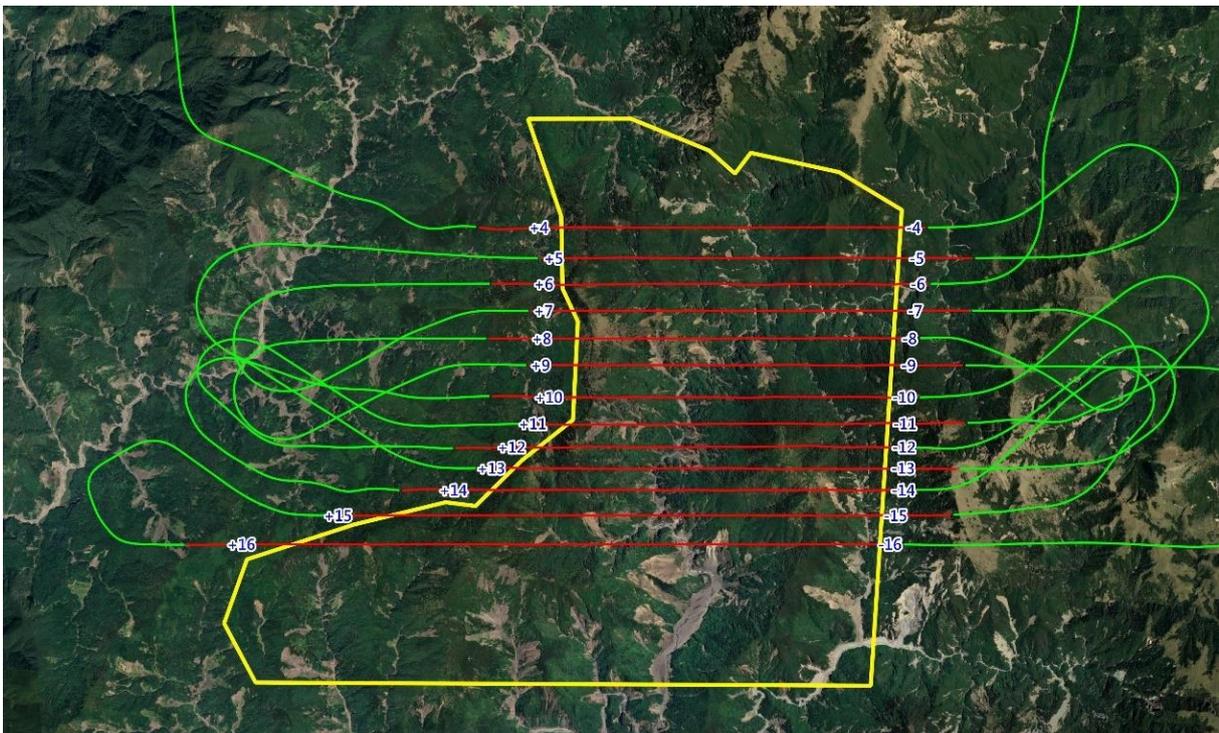
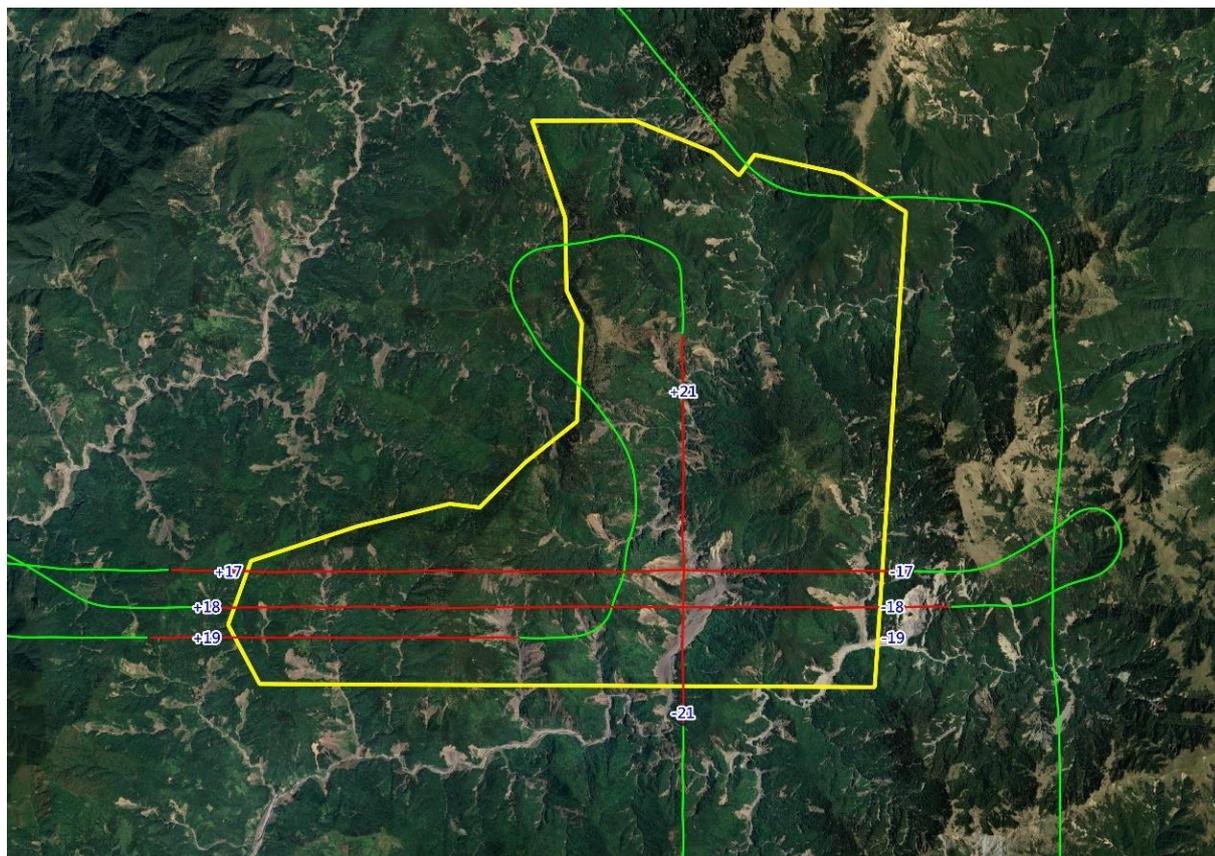
五、本計畫於 112 年 5 月 6 日、112 年 6 月 25 日、112 年 6 月 27 日均採用 BN2 系列定翼機共執行 3 架次飛航掃瞄作業，架次 1 航線 19 西側有雲於架次 3 補拍航線 19 西側，完成本計畫全測區無雲航拍任務，飛航軌跡如圖 2-25 至圖 2-27。

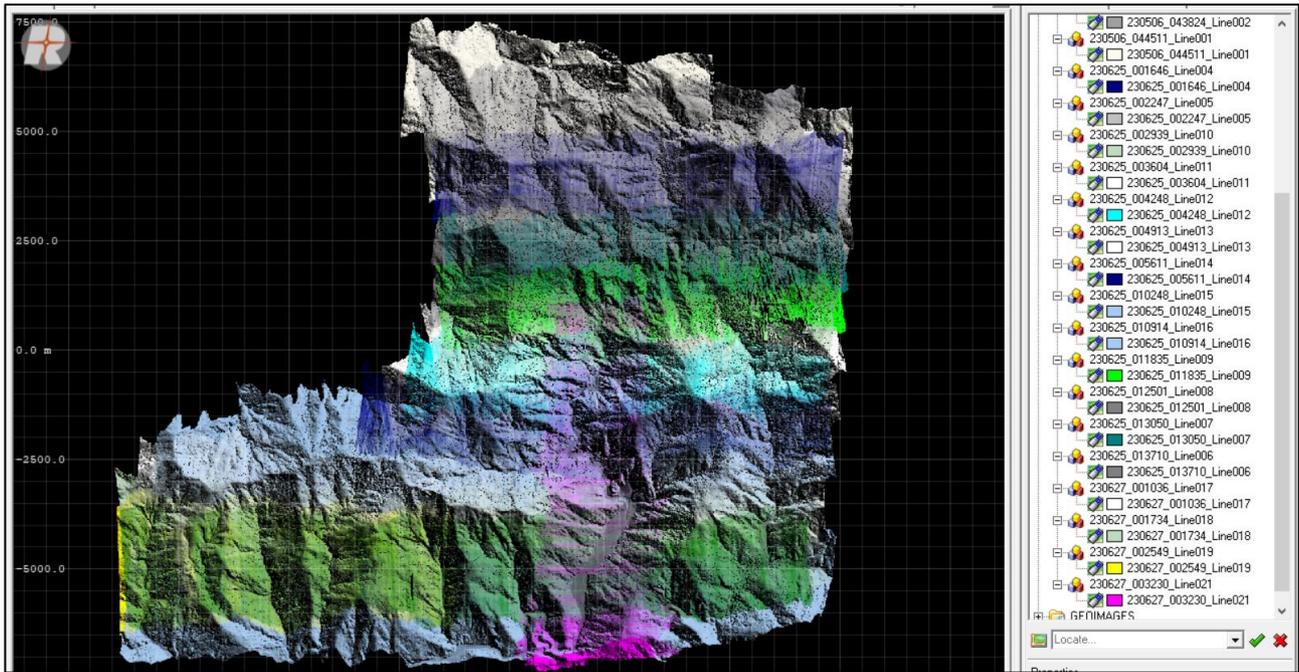
圖 2-28 空載光達掃瞄點雲成果初步展示(航線分色)

一、本計畫共執行 21 條正規空載光達掃瞄航線，其中航線 19 因補拍有雲地區航拍了兩次，空載光達掃瞄點雲成果初步展示如圖 2-28。光達掃瞄點雲資料作業內容包括光達掃瞄點雲資料前處理、解算與航帶平差、掃瞄點雲資料後處理、掃瞄作業成果檢查、點雲資料分幅、分類及編修等處理，相關作業流程如圖 2-29。

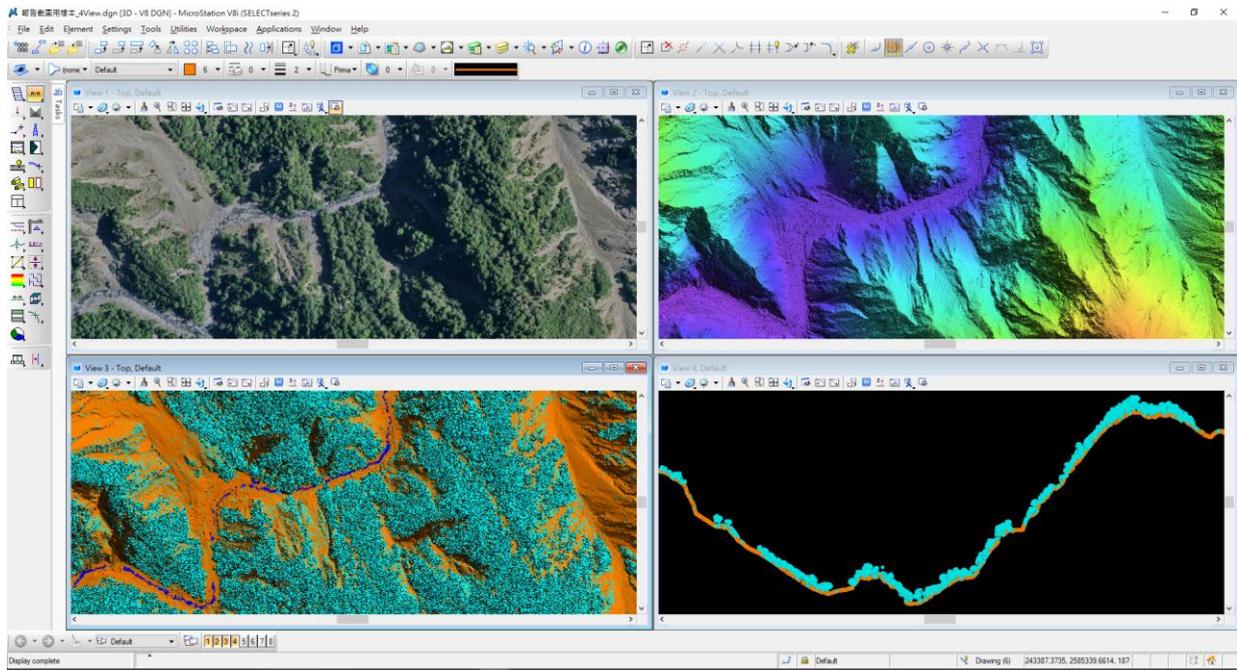
圖 2-30 點雲人工編修畫面

- 一、製作內容：包含人工編修與檢核、正高改算、網格計算以及圖幅鑲嵌處理等。
- 二、製作程序：應於航帶平差工作完成，且經檢核通過後，方可進行 DEM 及 DSM 製作之工作。可採自動化過濾方法製作 DEM 及 DSM，但最後的成果應經過人工的檢核及編修程序。
- 三、人工編修與檢核：利用 Terrascan 模組進行點雲自動分類，其演算法原理主要利用選取範圍內的低點組成三角網模型，形成初始地表，接續以人工設定三角網垂直距離(iteration distance)，判定其餘點是否為地表點，自動分類地表點雲與非地表點雲。藉由點雲自動分類完成初步地表分類，接續以人工編修獲取完整地表資料，人工編修畫面如圖 2-30 以及圖 2-31。本次編修共投入 4 人花費 10 個工作天，本案測區裸露地較小，參考 2014 年航測及遙測學刊 第十九卷「比較各種空載光達儀器與飛航參數對於森林穿透率影響」， $\text{穿透率} = \frac{\text{穿透森林冠層雷射數量}}{\text{雷射發射數量}}$ ，其中本案穿透森林冠層雷射數量為 286,108,502 點，雷射發射數量為 1,269,534,192 點，平均穿透率為 22%。

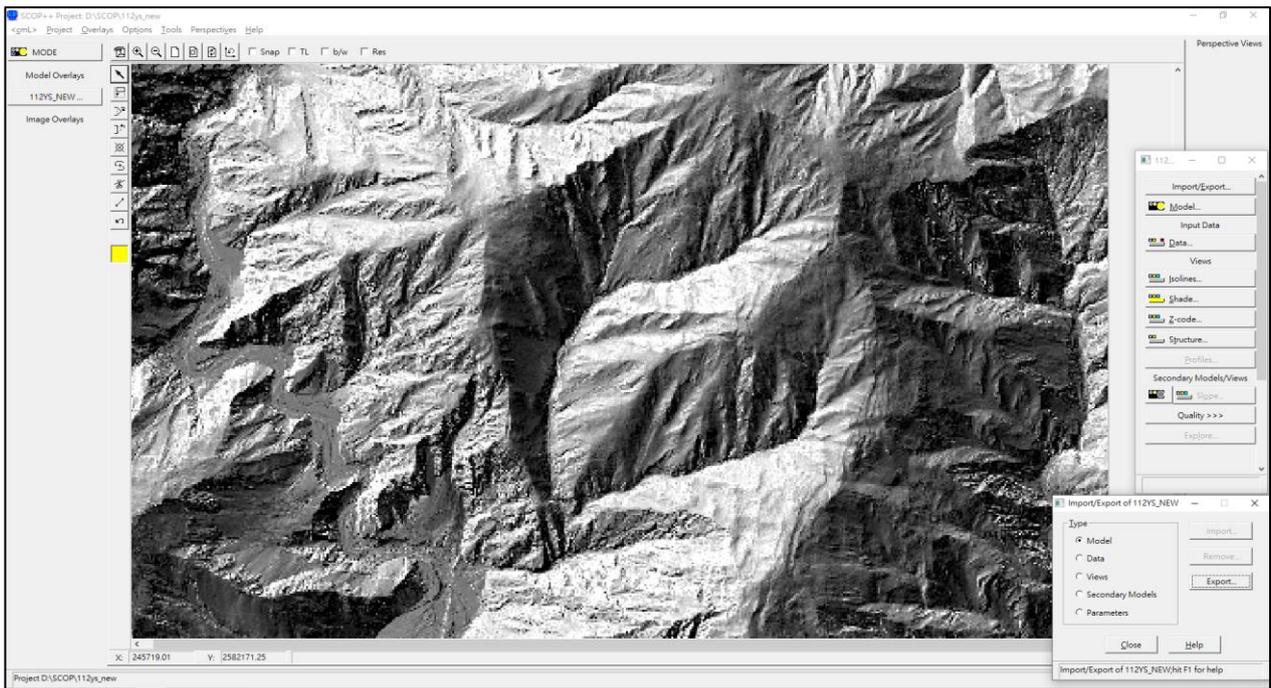
圖 2-32 SCOP++操作畫面

五、DEM/DSM 網格內插：本計畫使用 SCOP++軟體，在未輸入斷線和結構線的情況下，將分類後高密度點雲成果內插為 1 米之 DEM/DSM，減少於高程落差懸殊的地區(如懸崖、崩塌地等)誤差較大之情形發生，SCOP++操作畫面如圖 2-32，本案 DEM/DSM 成果如圖 2-33。

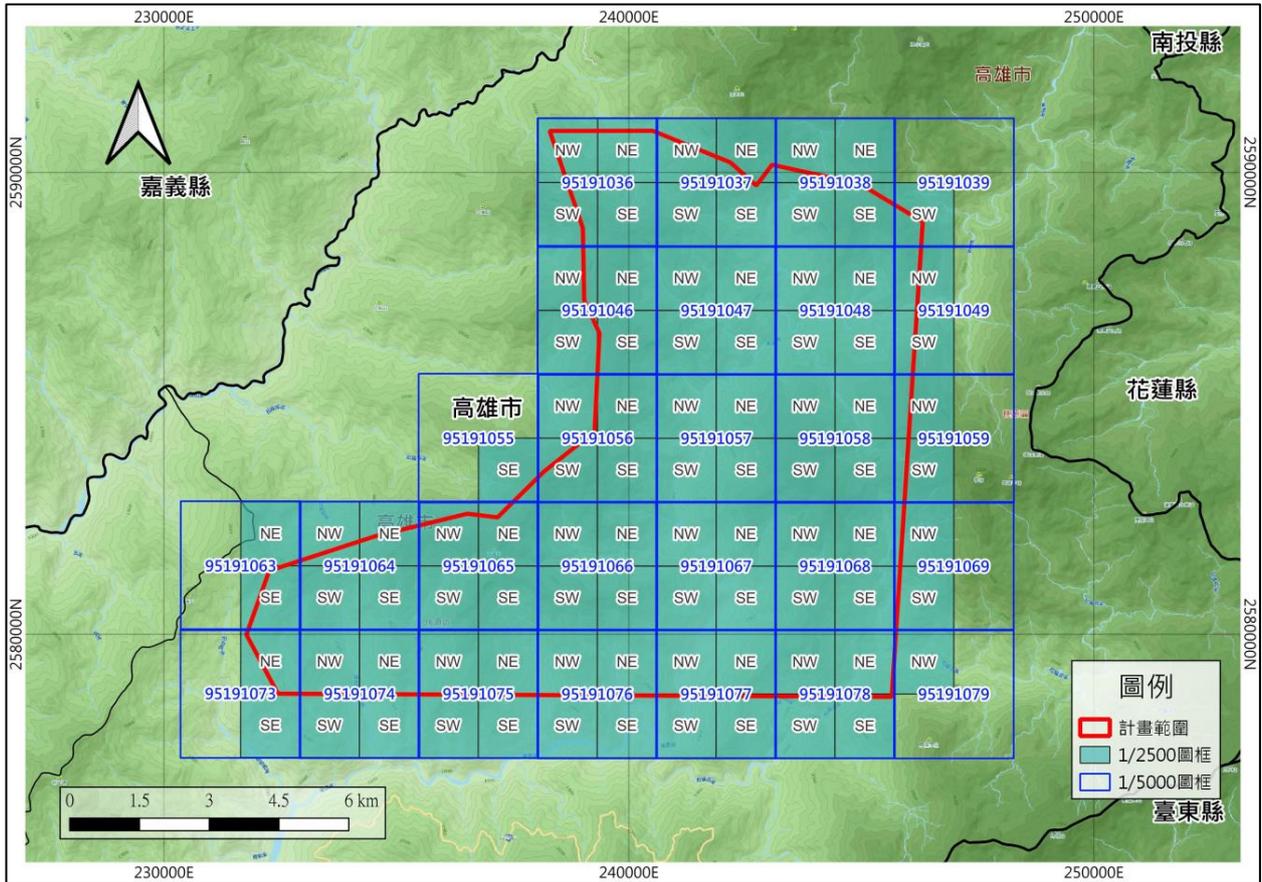
圖 2-34 計畫範圍 1/2,500 及 1/5,000 圖幅分布位置

六、圖幅：原則上以現行 1/5,000 像片基本圖之圖幅為分幅之依據，實際涵蓋範圍應較基本圖略大，以能含括 4 個圖隅點，並向外擴大到 1m 整倍數坐標值之網格點所連接之矩形為準。各圖幅間得重疊，重疊區資料應重複且相同。本案需繳交 1/2,500、1/5,000 圖幅 DEM/DSM 成果，圖幅與計畫範圍分布如圖 2-34，共包含 27 幅 1/5,000 圖幅(表 2-6)及 89 幅 1/2,500 圖幅(表 2-7)。

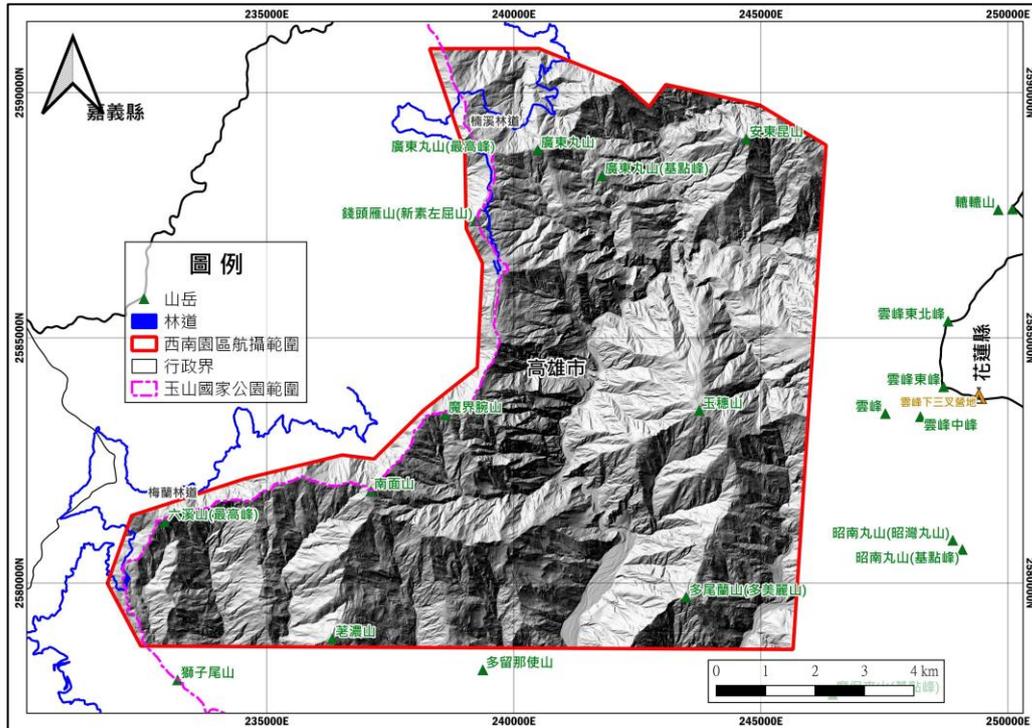
圖 2-36 數值高程模型(DEM)成果展示圖

以日照陰影圖(Hillshade)並加上山岳、重要地標、道路及步道位置，展示本案 1 m 之數值高程模型(DEM)與數值地表模型(DSM)製作成果，如圖 2-37、圖 2-38 及圖 2-39。

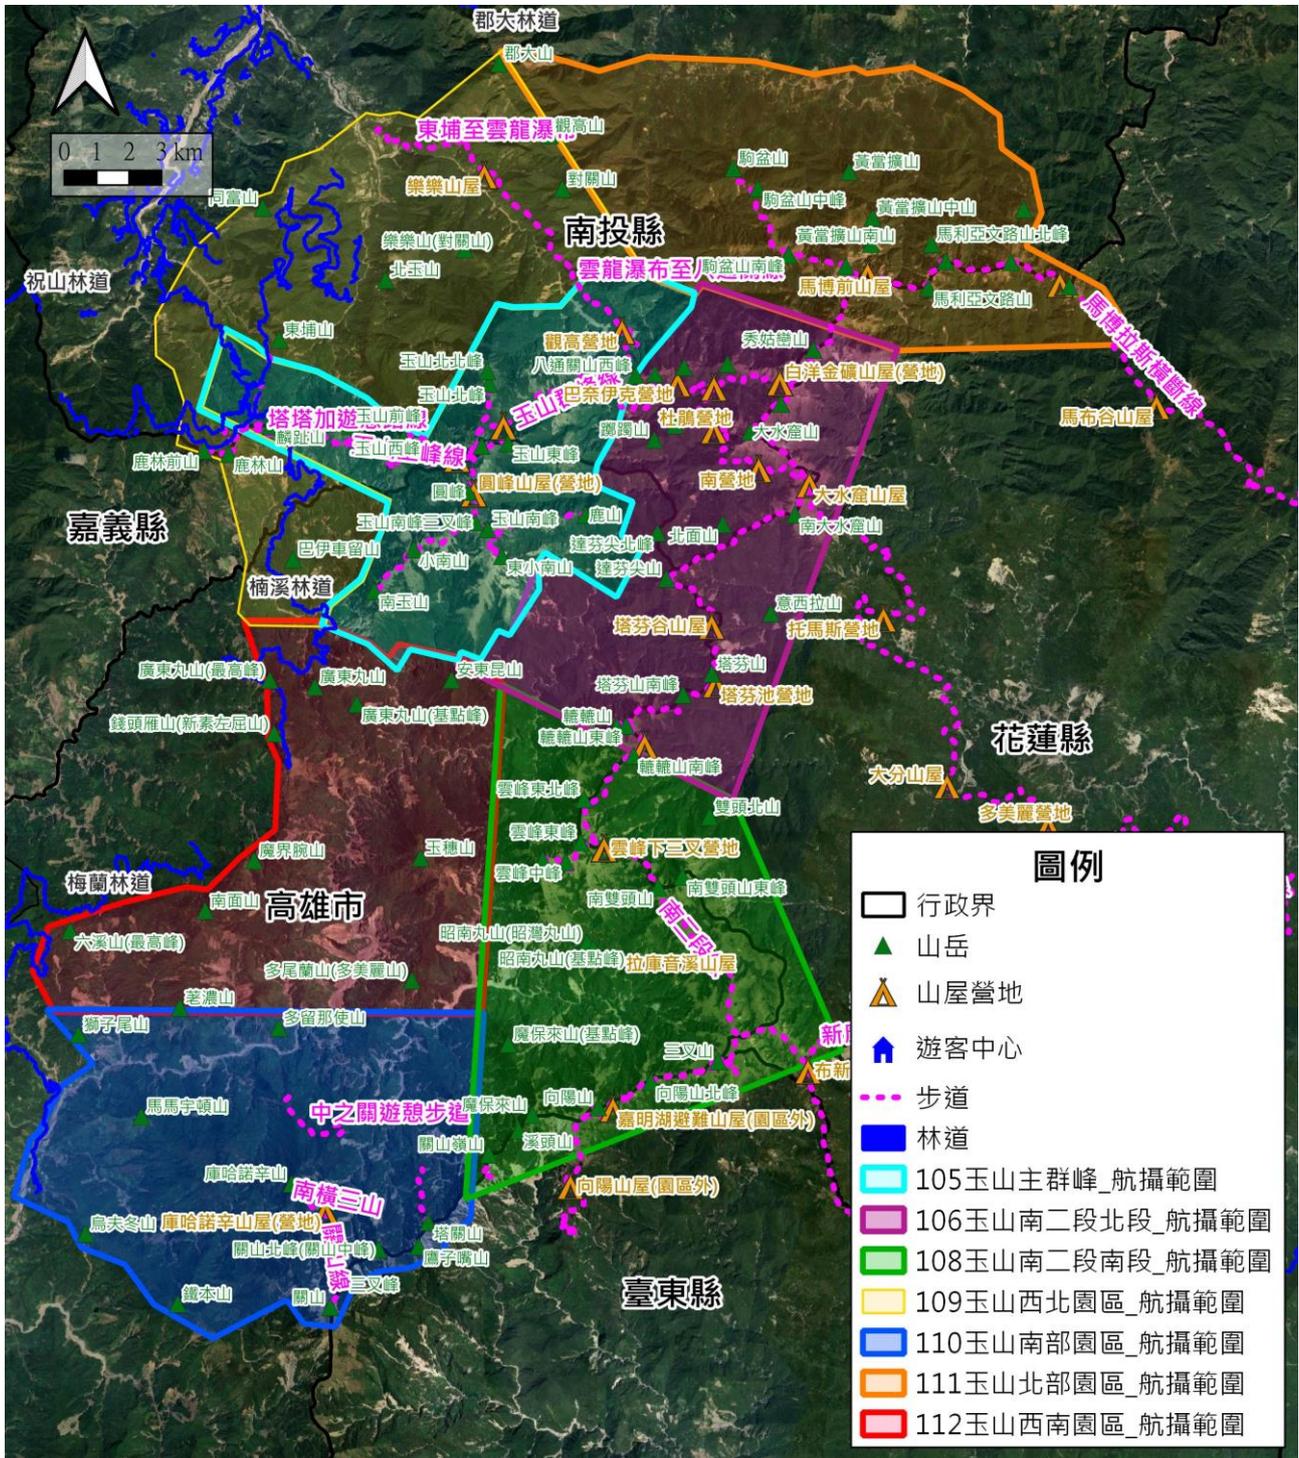
圖 2-38 CHM 製作範圍及拍攝年度

一、製作範圍：本次航空攝影與光達掃描作業範圍，結合玉管處歷年成果(包含玉山主群峰線、南二段北段、南二段南段、西北園區、南部園區及北部園區)，總面積約為 717 平方公里，製作範圍及拍攝年度如圖 2-38。

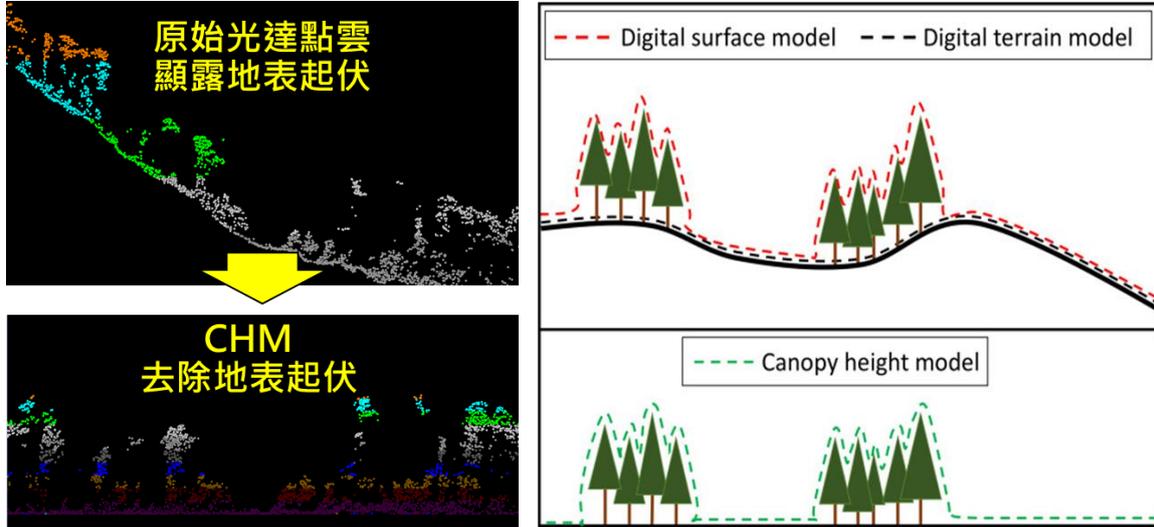
圖 2-39 CHM 去除地表起伏示意圖

二、製作方法：樹冠高度模型(Canopy Height Model, CHM)係由數值地表模型(Digital Surface Model, DSM)和數值高程模型(Digital Elevation Model, DEM)相減而得，除了保留空載光達 full waveform 點雲資訊，也可以除去地表起伏的干擾，著重於樹形判斷與林相結構分析，如圖 2-39。

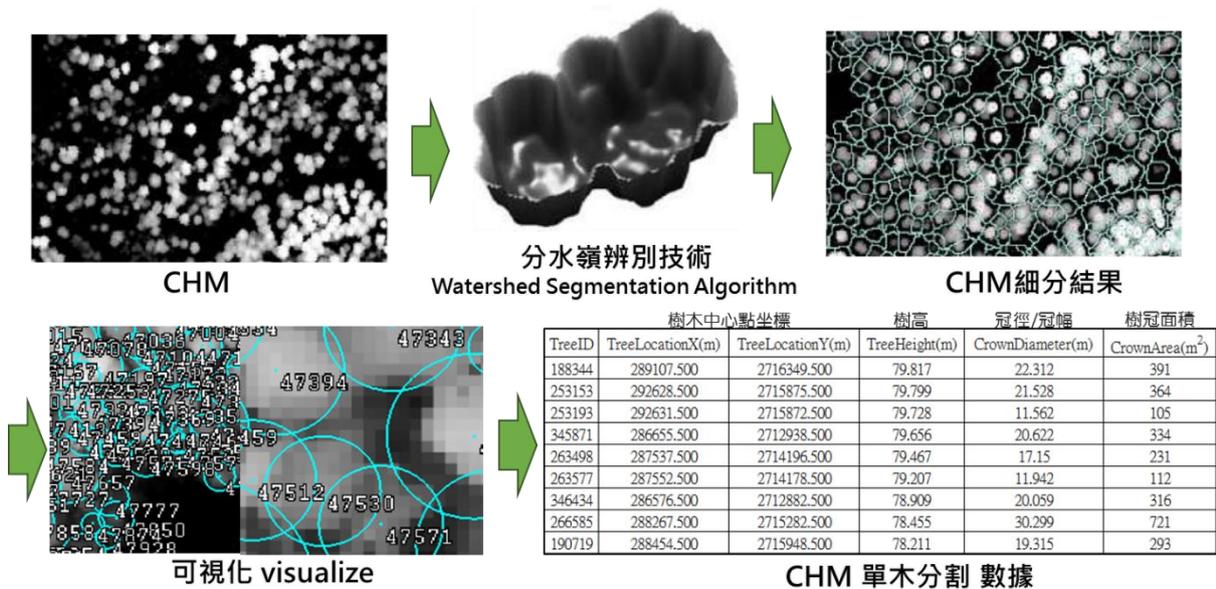
圖 2-40 CHM 單木分割成果示意圖

三、產製成果：利用 CHM 成果進行單木分割(segmentation)，採用分水嶺辨別技術(Watershed Segmentation Algorithm)分離出影像物件邊緣(圖 2-40)，後依高度分層設色展示，並搭配正射影像尋找巨木分布(圖 2-41)，最後製作巨木分布熱點圖，成果示意如圖 2-42。

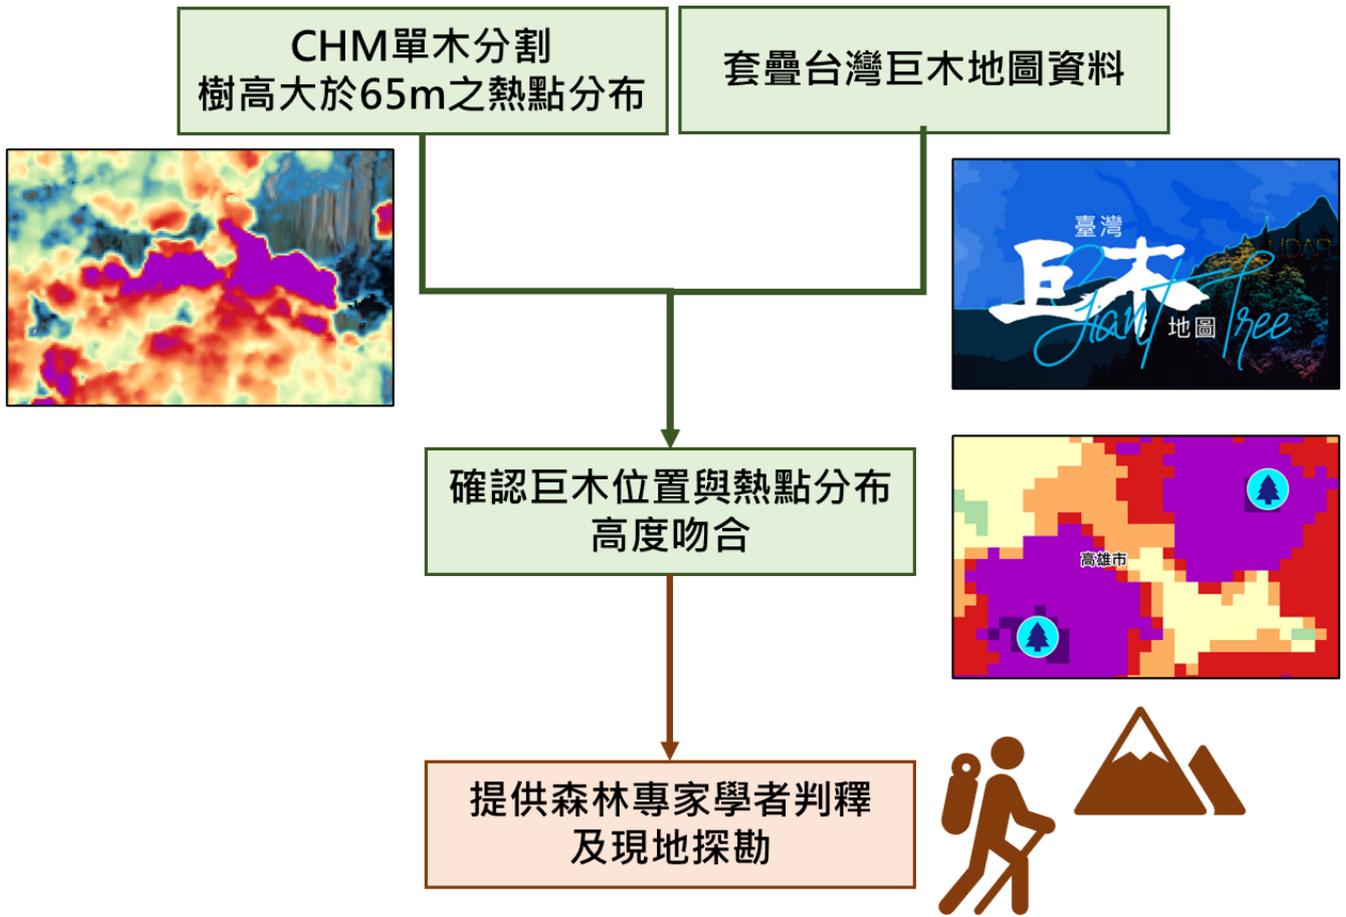
圖 2-43 尋找巨木流程示意圖

四、本案 1m × 1mCHM 之單木分割成果，依玉管處需求本案擬篩選單木分割樹高大於 65 公尺數據推測為巨木熱點，再與台灣巨木地圖之巨木資訊套疊，確認巨木位置與巨木熱點分布高度吻合，提供玉管處巨木熱點分布位置讓森林專家學者進行判釋及現地探勘，流程如圖 2-43，並綜整本計畫範圍內巨木熱點與臺灣巨木地圖資料比對，共 23 棵巨木與 CHM 成果吻合，相關成果綜整如表 2-11 所示。
