# 玉山國家公園西南園區航空攝影 與光達掃描作業暨圖資製作案

## 成果報告書

內政部國家公園署  
玉山國家公園管理處

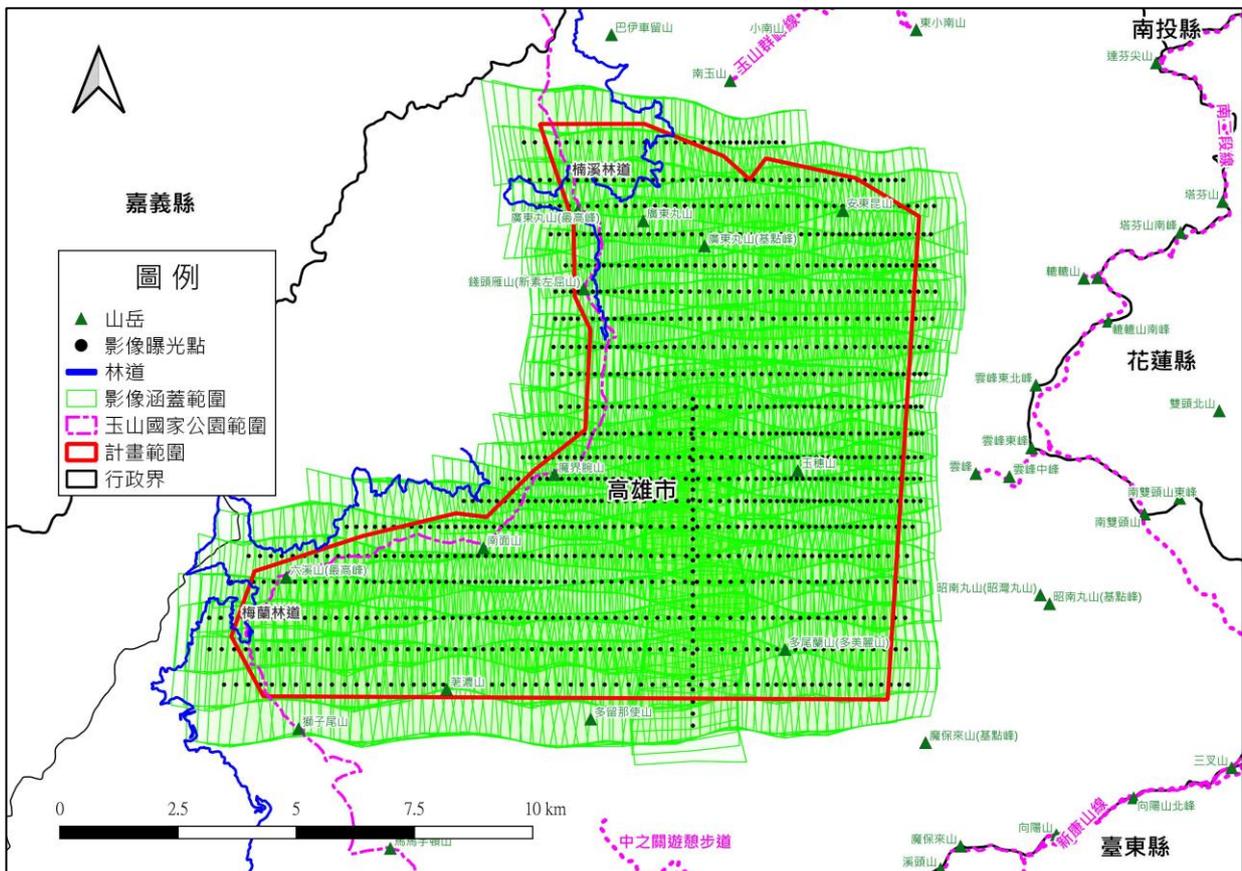
圖 2-46 垂直攝影鏡頭影像涵蓋範圍分布圖

(三) 航空攝影應於天氣晴朗、能見度較佳時實施為原則。航拍影像含雲率均低於 5%，三架次航拍共取得 1090 張原始影像，彙整本計畫拍攝原始影像(垂直攝影鏡頭)詳如附件三。

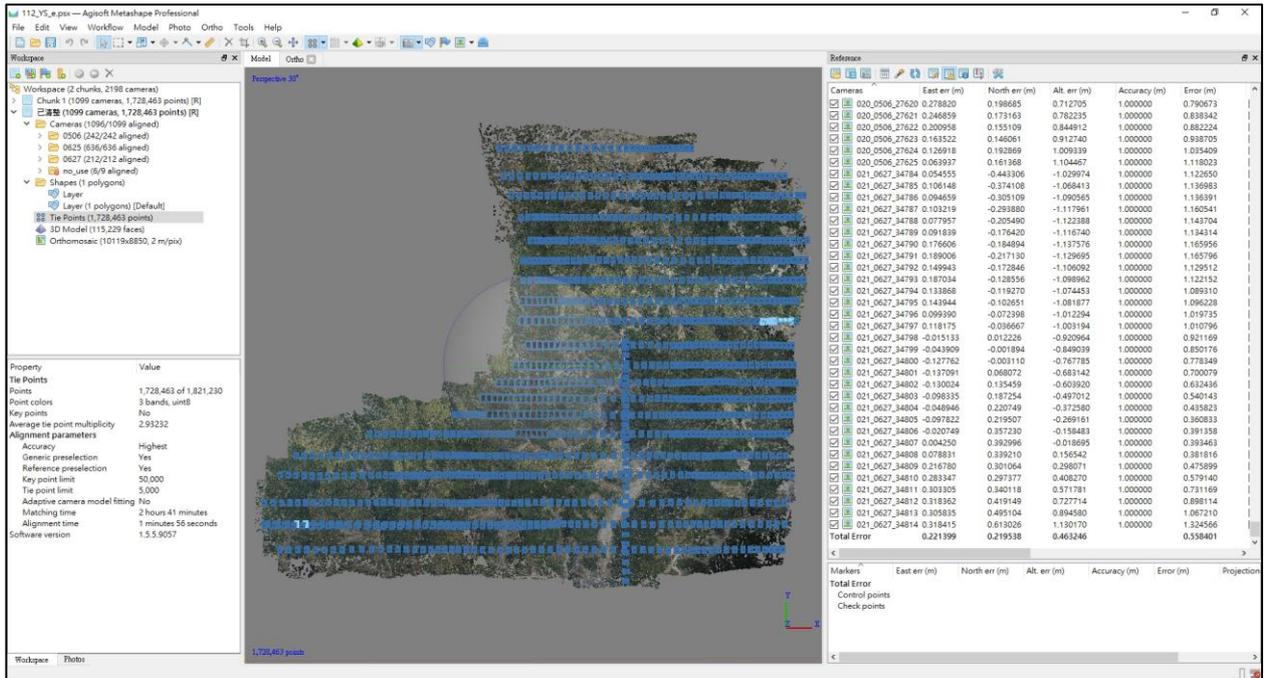
圖 2-47 使用 POS 數據進行影像自動匹配

(一) 使用 Metashape 軟體製作正射影像，匯入 GNSS+IMU 精密解算外方位(POS)數據進行影像自動匹配及空中三角測量，如圖 2-47。利用本計畫製作 1m 數值高程模型(DEM)作為正射糾正使用之高程基礎資料，進行無接縫鑲嵌(mosaic)及調整全區影像之色調、亮度一致，整張正射影像之色調應均勻且接邊處色調一致。

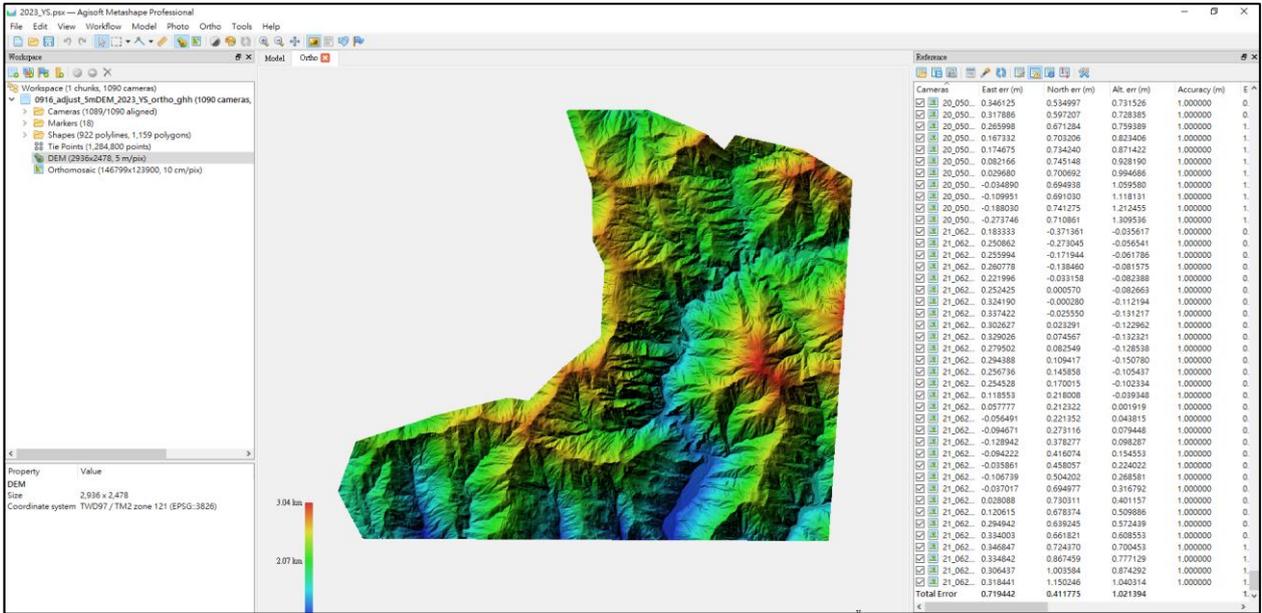
圖 2-48 使用本次計畫範圍 DEM 製作正射影像之畫面

(二) 使用本案空載光達掃瞄製作之 1m 數值高程模型(DEM)進行正射糾正，針對地表上地物造成的高差移位，可參考左右及前後重疊影像進行修正，如圖 2-48。

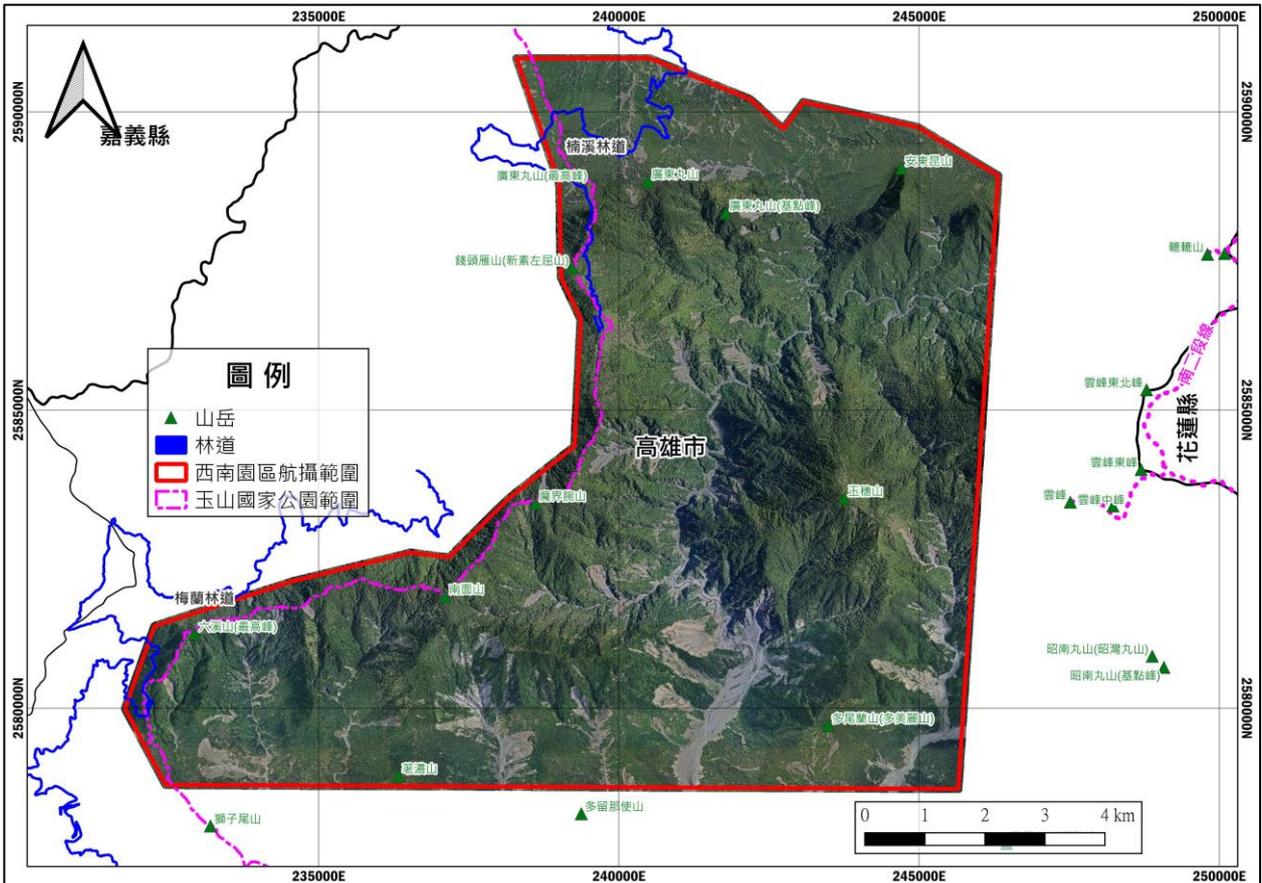
圖 2-49 正射影像成果展示圖

(三) 數值正射影像以彩色影像表示，並進行無接縫鑲嵌及調整全區影像之色調、亮度一致，整張正射影像之色調應均勻，接邊處色調需一致，不應有人眼可辨識之邊緣線，成果展示如圖 2-49。

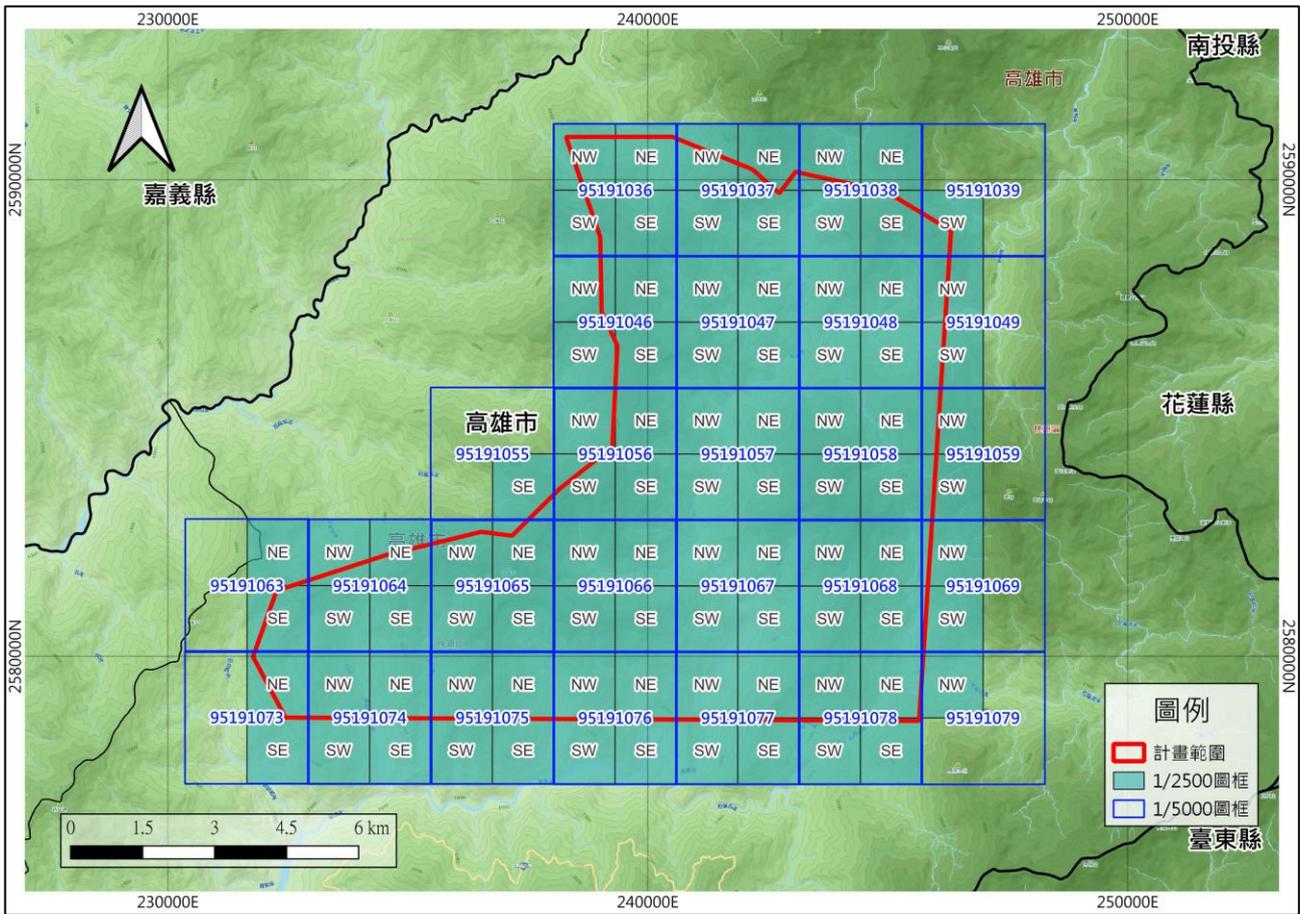
圖 2-50 正射影像繳交圖幅分布

本案繳交地面解析度 15 公分彩色影像正射影像，以 8bit 之 tiff 格式儲存，並含坐標定位檔，以每幅圖 1 個檔案為原則。且依內政部基本圖 1/5,000 及 1/2,500 圖幅分幅正射影像資料，1/5,000 及 1/2,500 分幅如圖 2-50 與本案 DEM/DSM 繳交圖幅相同，共計 1/5,000 圖幅共 27 圖幅，1/2,500 圖幅共 89 圖幅。

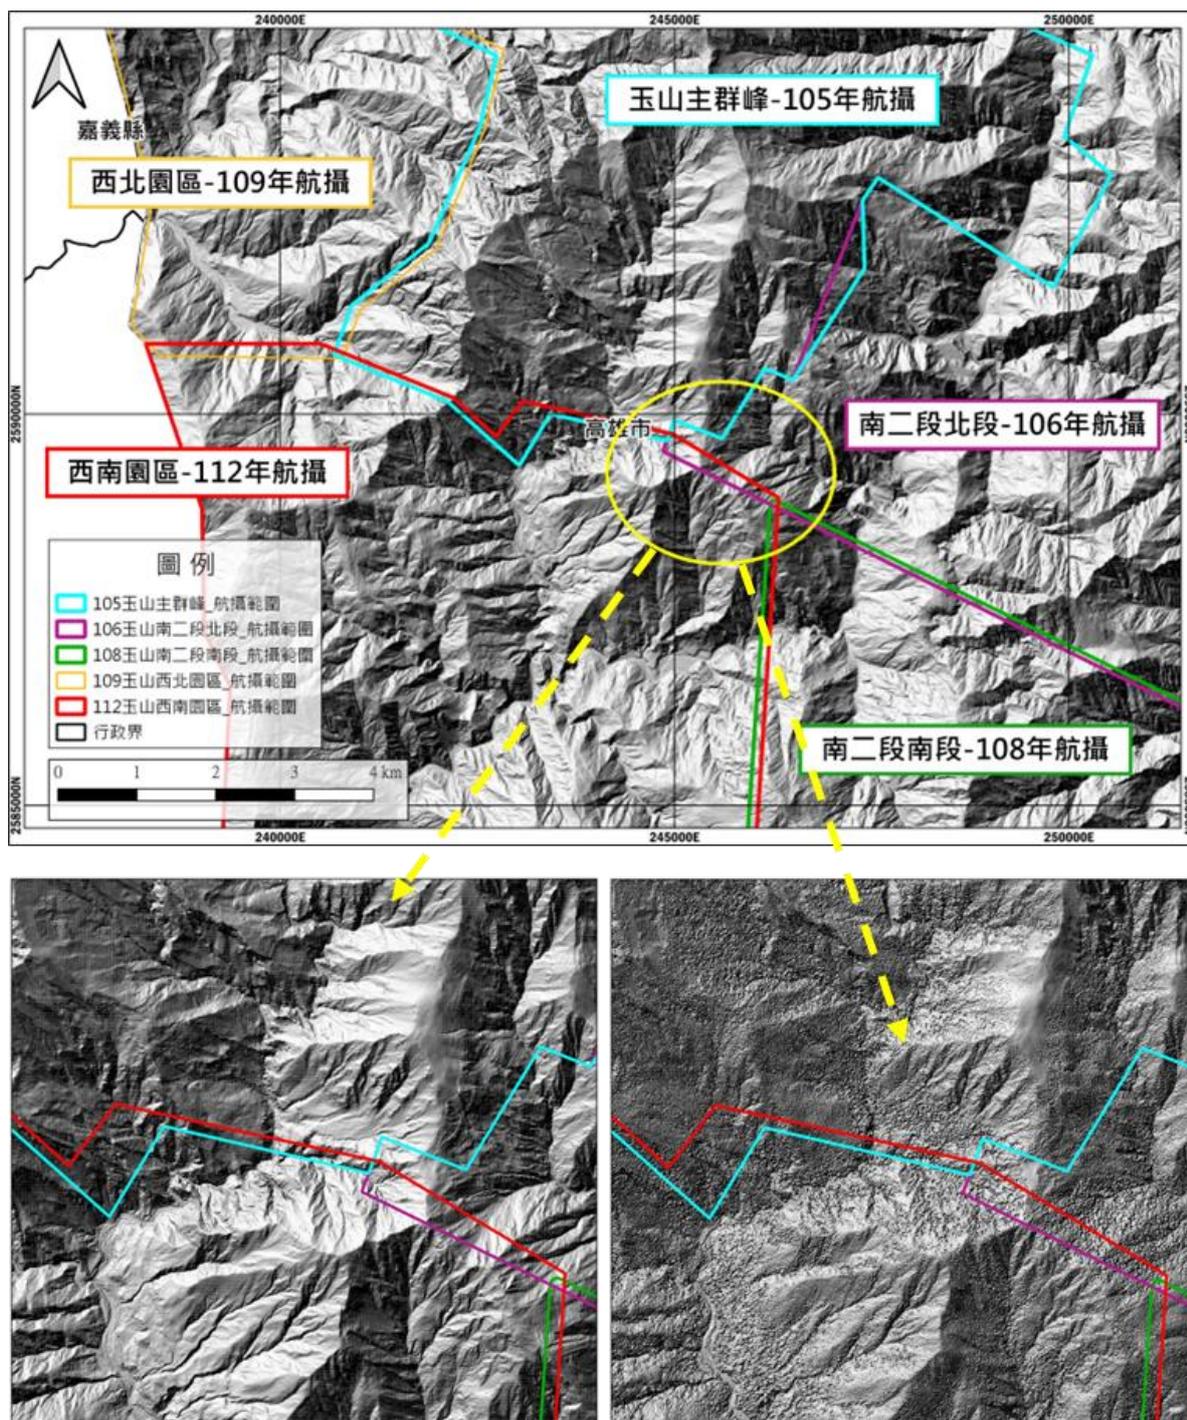
圖 2-51 DEM/DSM 接邊成果

圖幅接邊處理工作包含 DEM/DSM 及正射影像，除各年度範圍內部圖幅接邊之外，與不同年度資料的接邊均需達到重疊區域的坐標點、高程值及色調一致。本案 DEM/DSM 及正射影像完成內部圖幅接邊，與 105 玉山主峰、106 年度航攝南二段北段區域、108 年度玉山南二段南段區域及 109 年玉山西北園區區域接邊工作，成果展示如圖 2-51 及圖 2-52。

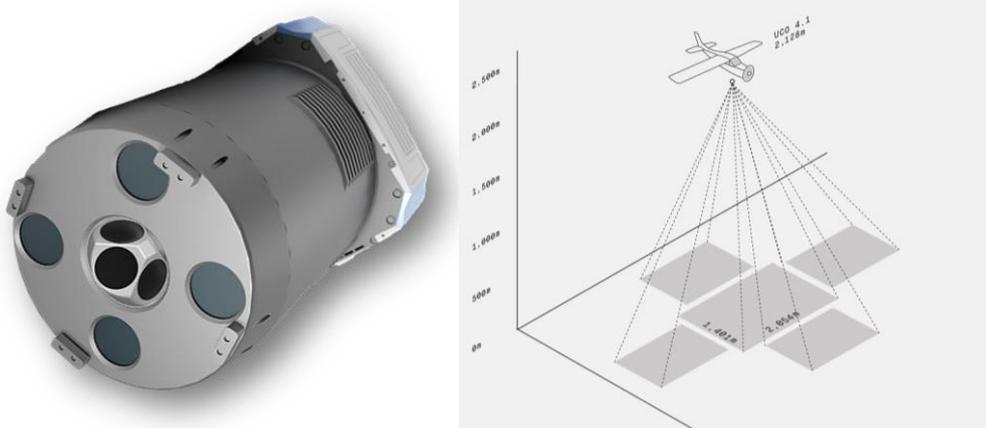
圖 2-53 UltraCam Osprey 4.1 大像幅傾斜像機-拍攝示意圖

本案以 UltraCam Osprey 4.1 大像幅傾斜像機(圖 2-53)，執行本案全區傾斜攝影。利用本案高解析之傾斜攝影成果，以 ContextCapture Center 軟體進行 3D 地貌重建(圖 2-54)，ContextCapture Center 具有影像解譯及平行處理能力，僅依靠影像資料，即可以創建逼真的 3D 建模場景，在精度、自動化、適應性及流暢性等方面都有著相當高的優勢。

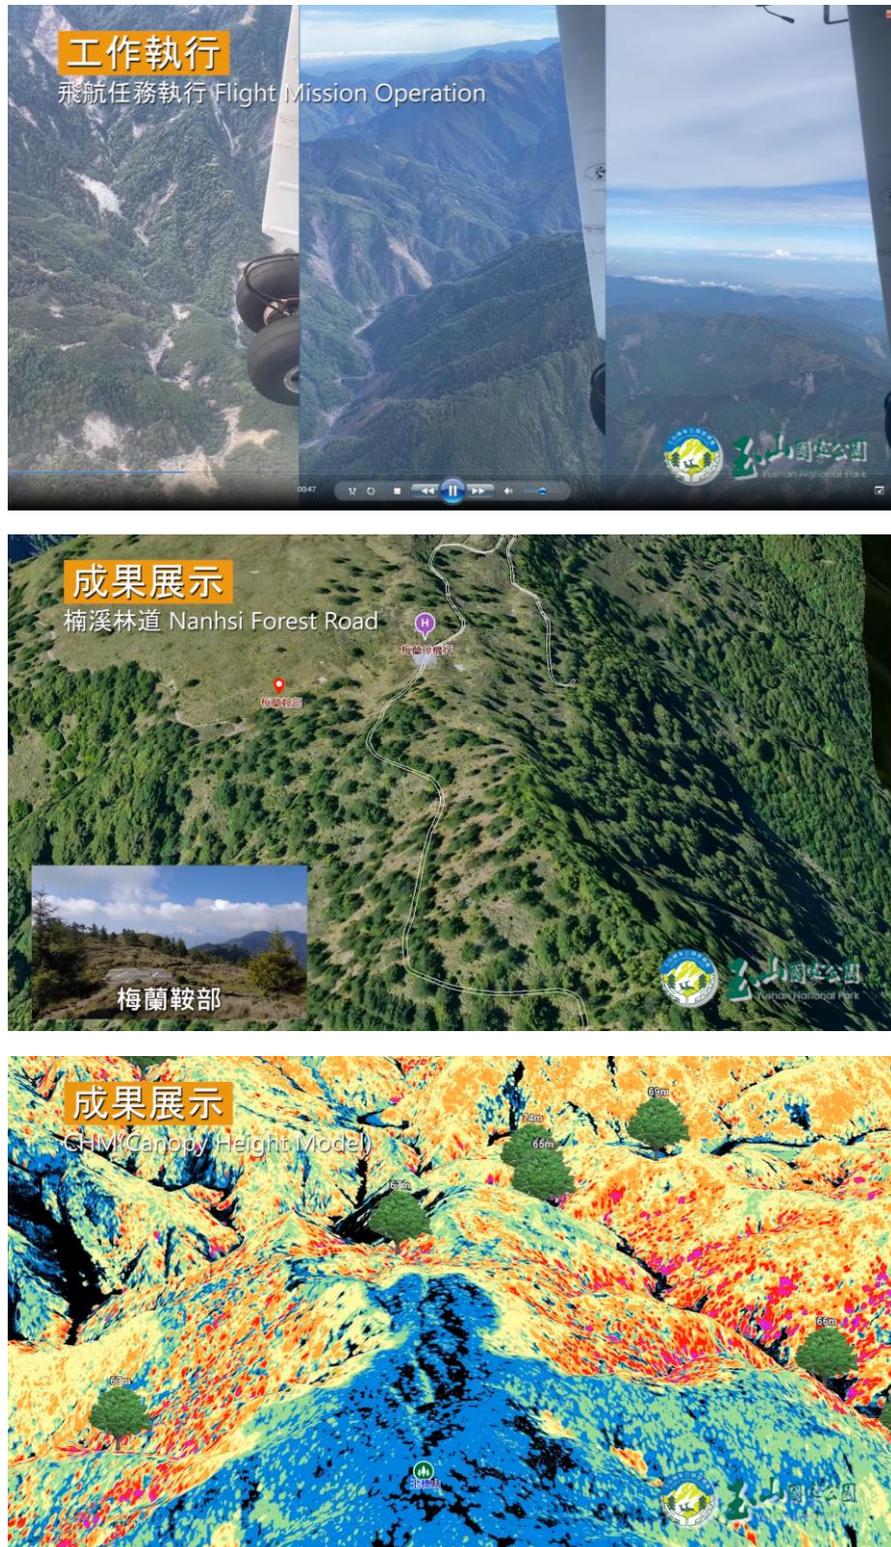
圖 2-55 執行成果展示影片

影片內容包含所有成果資料(正射影像、DEM/DSM、3D 模型、CHM), 執行範圍套疊山岳、林道及視需要標示重要地標, 片長約 3 分鐘, 以常用的.WMV 檔案格式繳交, 影片畫面如圖 2-55。

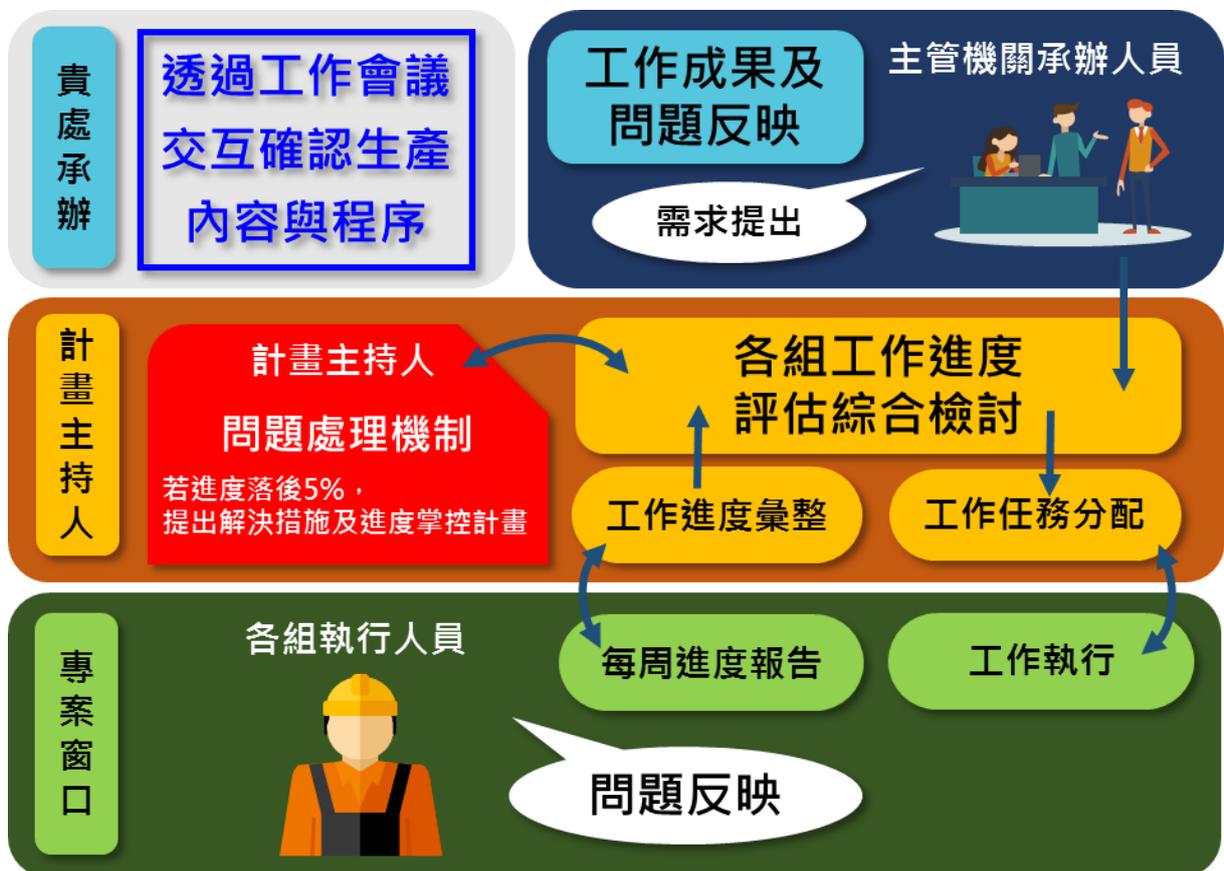
圖 3-2 進度管制流程

- (一) 每週進度檢討：設立週報表回報制度，確實掌握各工作小組作業進度，並由計畫主持人每週或不定期召開工作會議，檢討工作進度、資源使用狀況及潛在疑義問題，負責之組長回報作業情形及工作成果，再經稽核人員(品管審核組)確認，以確保成果之正確性。
- (二) 每月進度檢討：每月由計畫主持人召開，探討遭遇問題解決對策與進度報告討論，確保工作方針與需求契合。
- (三) 問題處理：首先彙整各項問題，以問題的來源、性質及處理時限來區分，於每週進度檢討時開會討論作成問題處理決議，並將問題做一經驗的傳承避免日後重複犯錯。

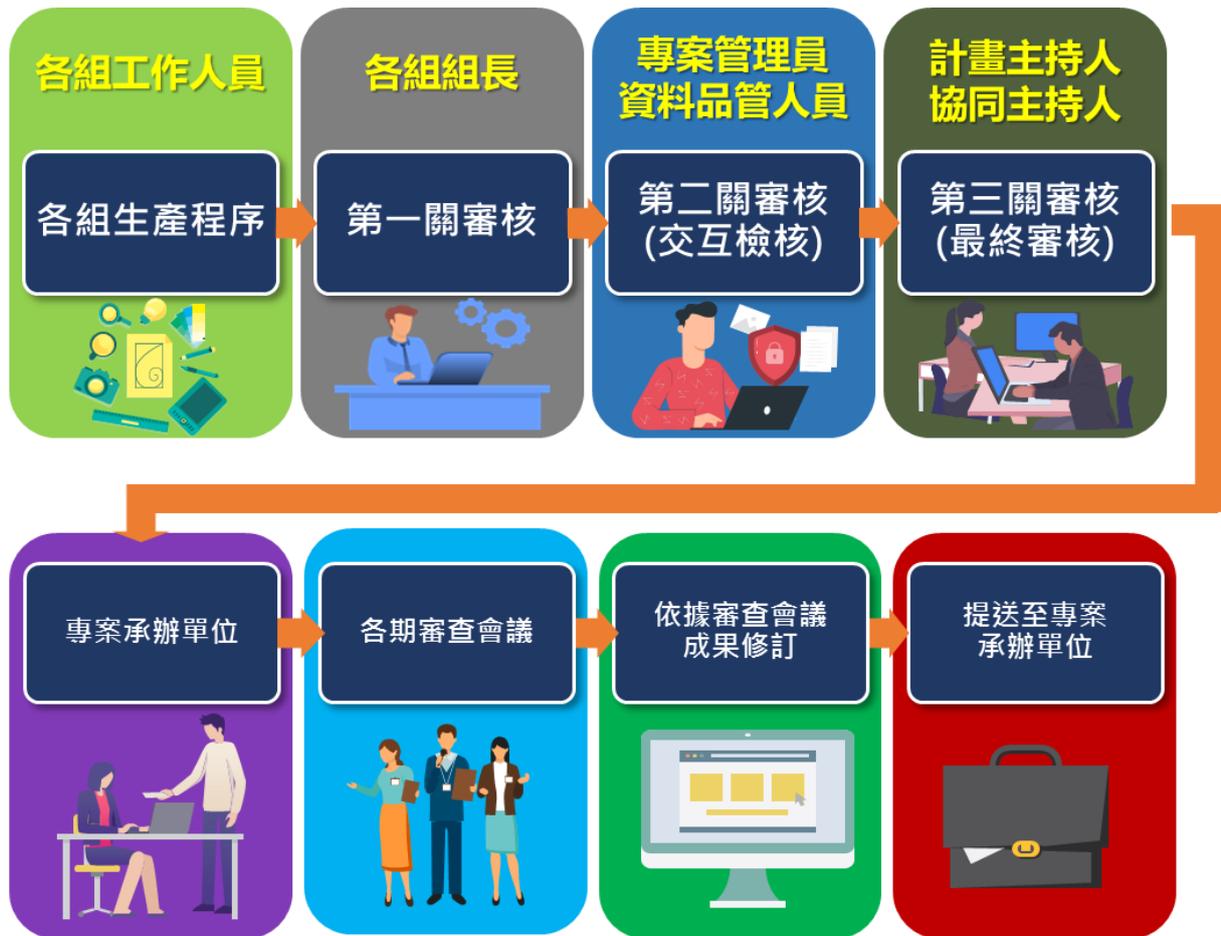
圖 4-1 品質管制計畫流程圖

為提供玉管處最完善的成果，特別設立「品管小組」管制成果品質，組長為藍國華測量技師，組員皆有豐富之點雲編修及 DEM 製作經驗，並獨立於資料成果製作，經由分工合作及交互檢核下，確保檢核效率及避免檢核盲點，品質管制流程如圖 4-1。

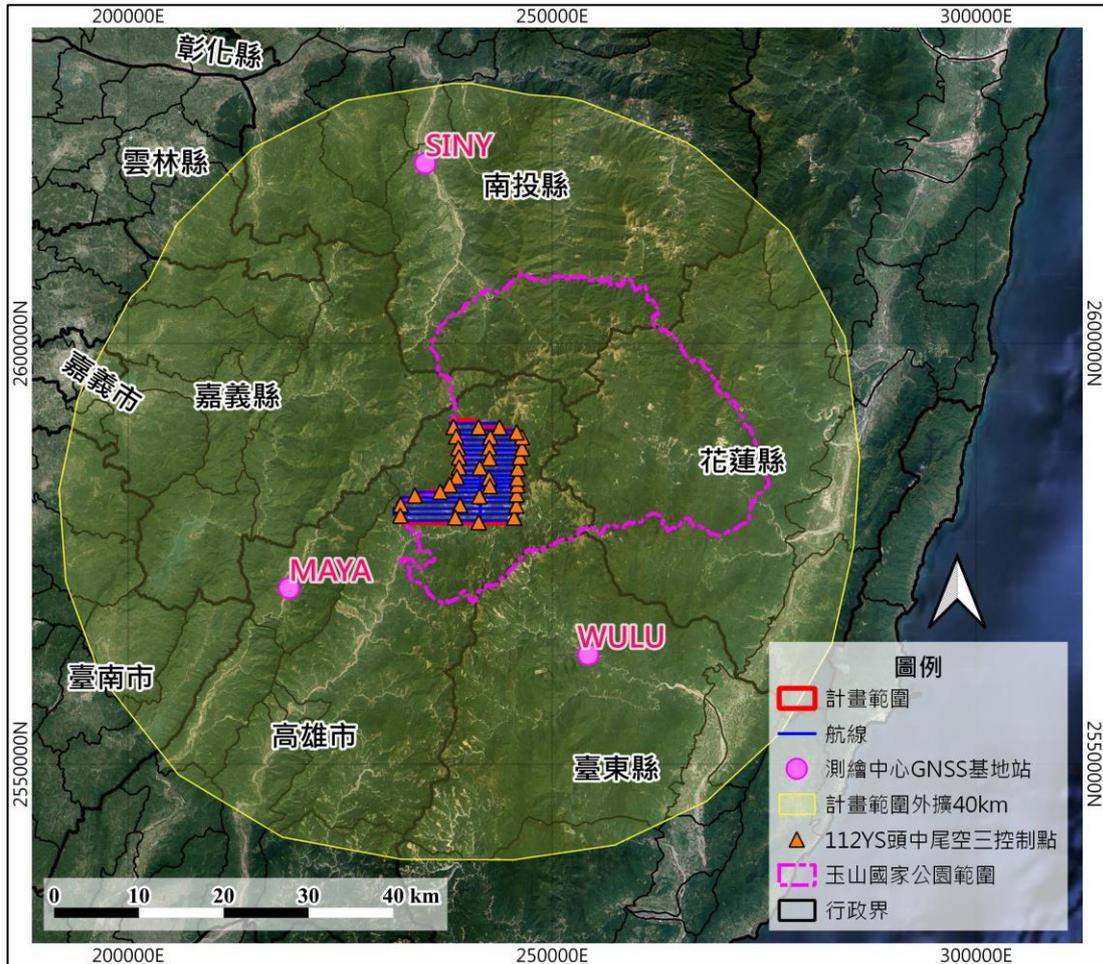
圖 4-11 GNSS 基站與航線頭中尾控制點分布

檢查項目如附件四表 111，本次計畫使用之 GNSS 基站與測區距離均小於 40km，控制點均勻分布於測區，符合作業規範，GNSS 基站與控制點分布圖如圖 4-11。

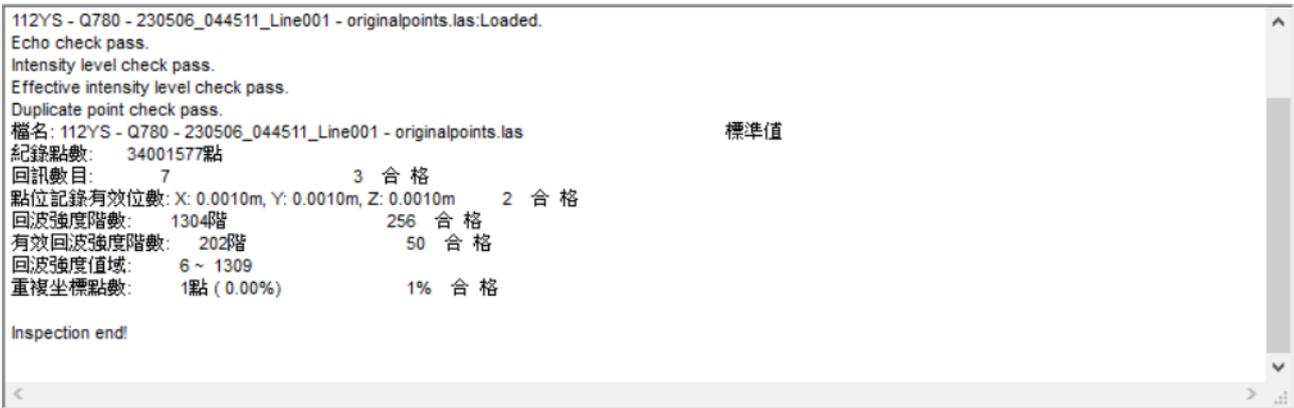
圖 4-12 點雲檔案格式分析畫面

檢查項目如附件四表 201，本計畫利用程式進行點雲檔案格式檢核，如圖 4-12，檢核項目包含檔案格式、回訊數目、點位紀錄有效格式、回波強度域值、重複點，各航帶檢查成果如表 4-10。

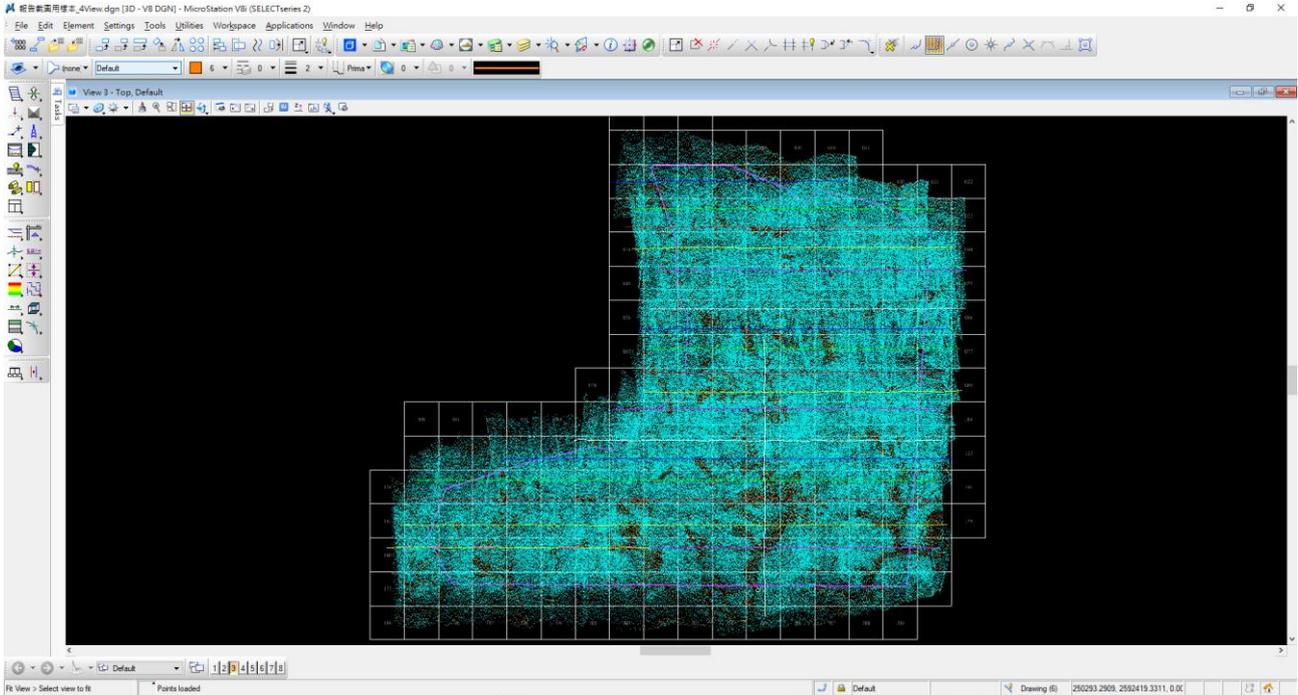
圖 4-13 點雲覆蓋範圍檢查圖

檢查項目如附件四表 202、表 304，點雲掃瞄範圍如圖 4-13，水域點雲檢查與點雲分類檔檢查畫面如圖 4-14，測區於拍攝時並無雲霧覆蓋，檢查成果符合作業規範。

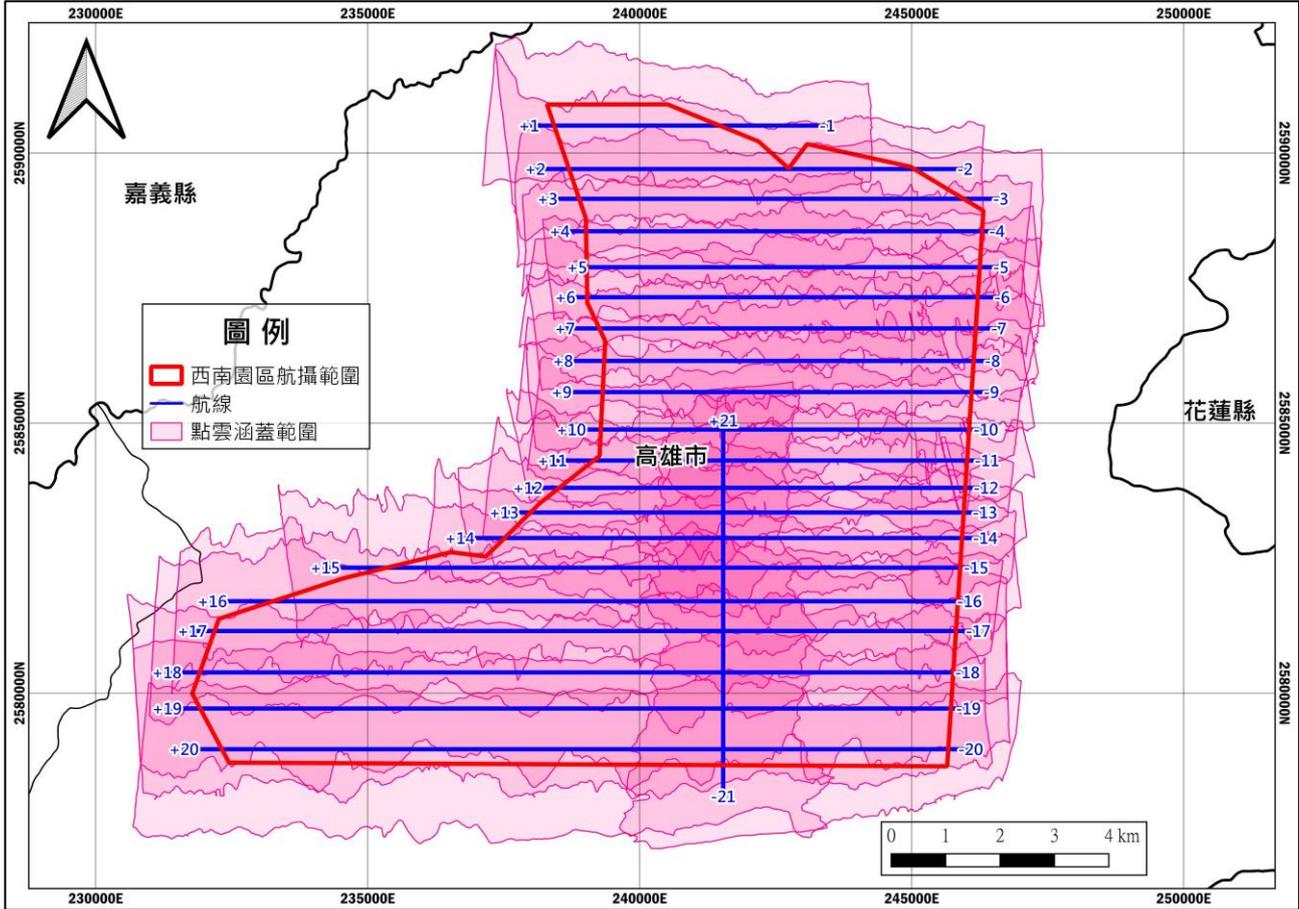
圖 4-15 點雲涵蓋範圍

檢查項目如附件四表 203，依據掃瞄成果計算點雲涵蓋範圍如圖 4-15，並計算相鄰平行航線重疊面積與重疊率如表 4-11，左右重疊率平均約為 69%，成果全數符合作業規範。

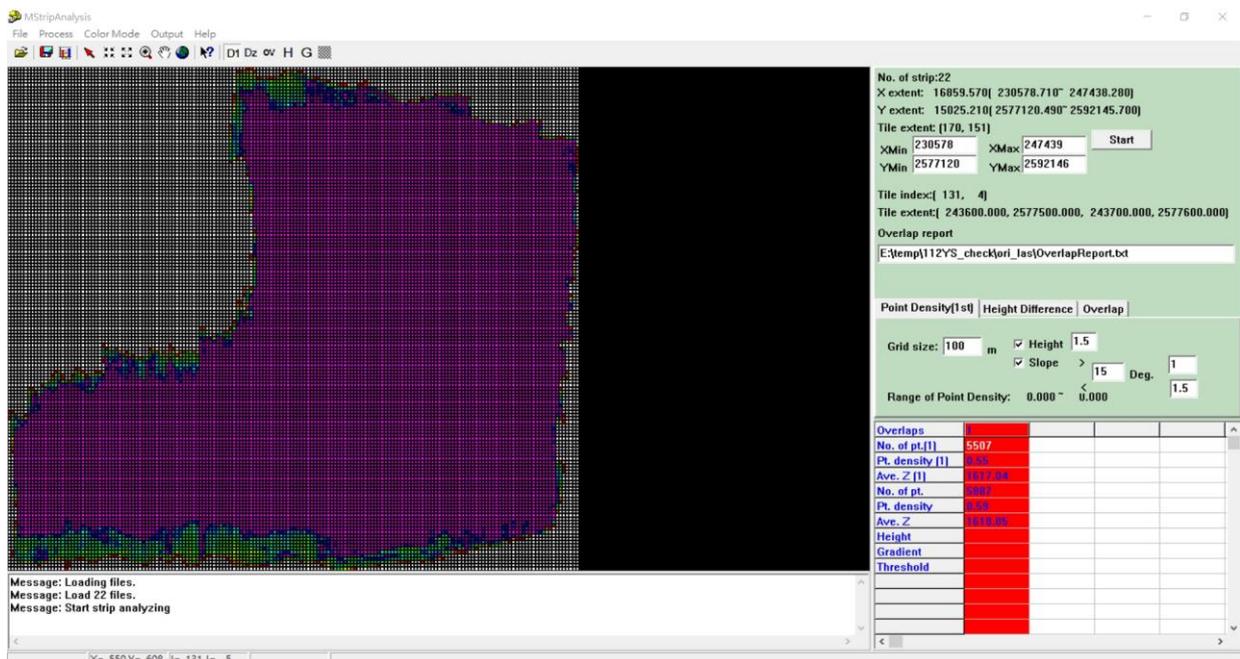
圖 4-16 點密度檢查程式操作畫面

檢查項目如附件四表 204，本計畫利用程式建立 100 m x 100 m 大小網格，計算網格內點雲數量，如圖 4-16，分析計畫範圍內各網格點雲密度成果共 10,385 格，平均密度為 3.92 點/m<sup>2</sup>，其中點雲密度 1~2 點/m<sup>2</sup> 共有 258 格(2.48%)，2 點/m<sup>2</sup> 以上共有 10,127 格(97.52%)，1 點/m<sup>2</sup> 以下共有 0 格(0%)，成果符合作業規範。

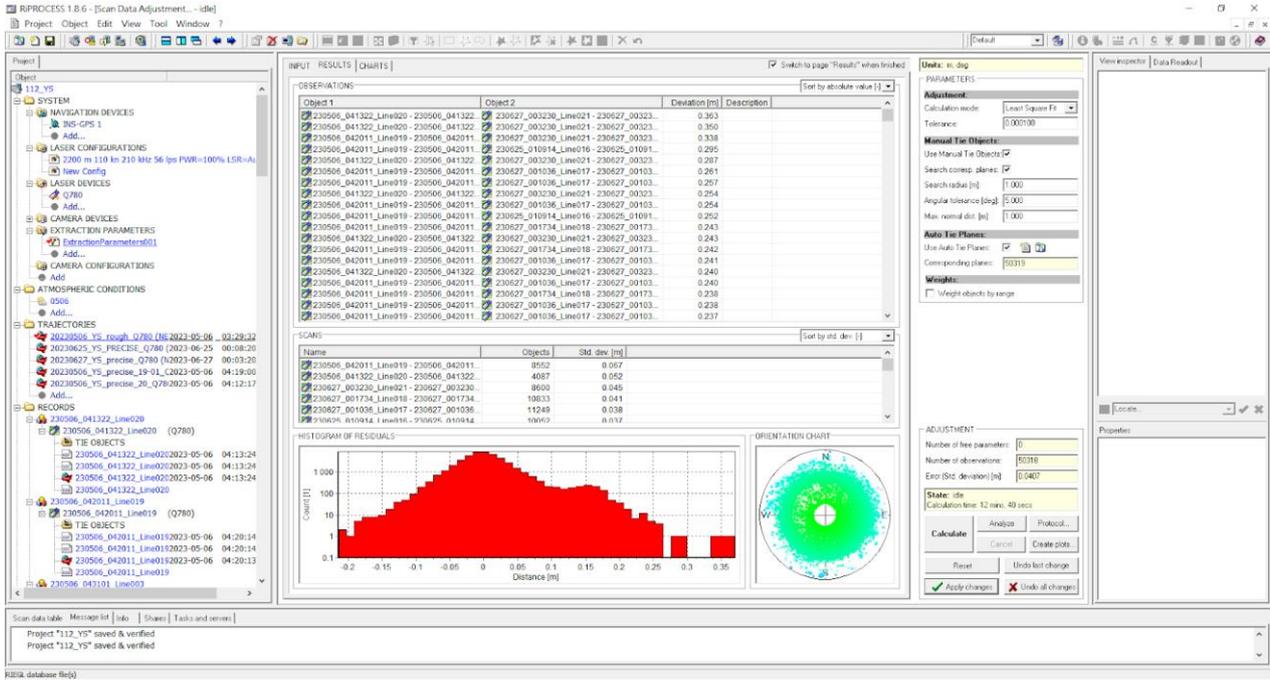
圖 4-18 空載光達點雲平差作業畫面

檢查項目如附件四表 206，本次航帶平差作業畫面如圖 4-18，平差成果如表 4-13，中誤差為 4.07cm，符合本計畫作業規定(20.0cm)。後續使用 TerraSolid 進行控制點檢核，控制點分布如 2-4 節圖 2-23 所示，檢查結果如表 4-14 所示，均小於 10cm 符合作業規範。

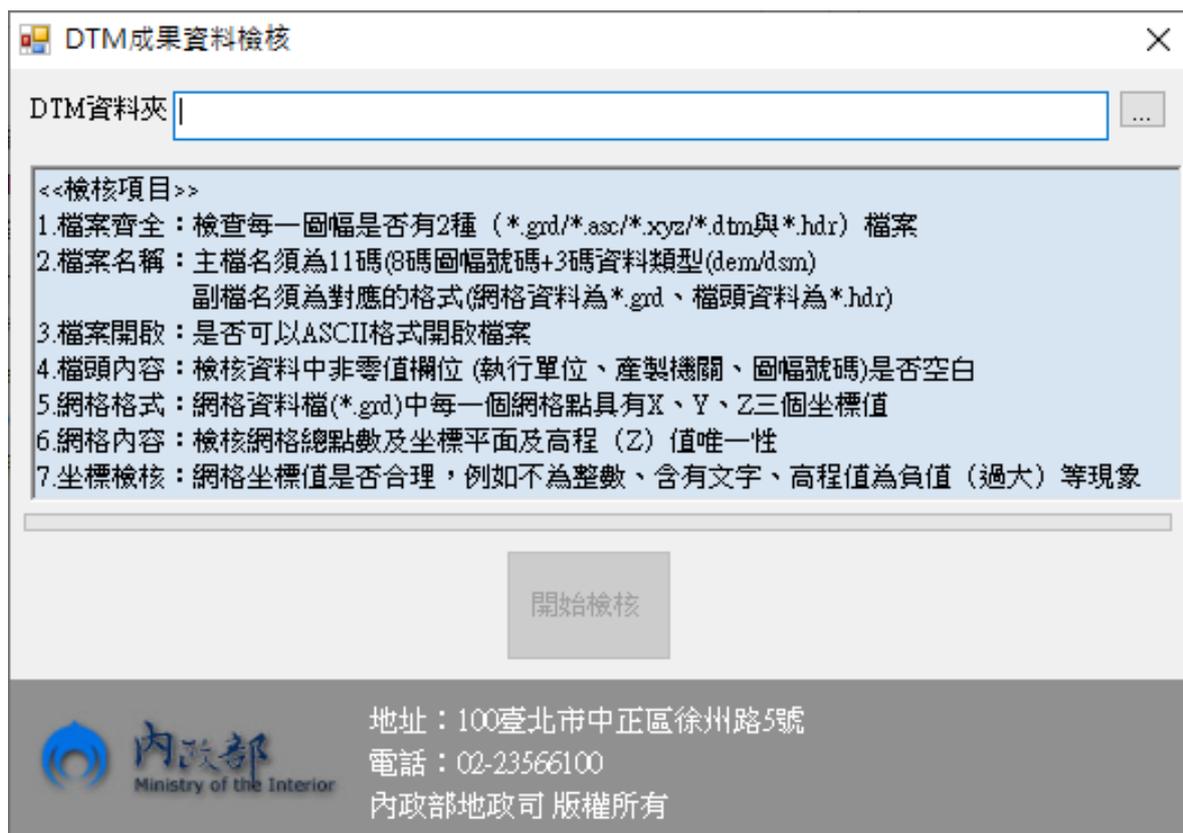
圖 4-19 DTM 成果資料檢核程式操作畫面

檢查項目如附件四表 301，繳交 DEM 成果相關檢核明細、成果列表。前項成果檔案，至少包含：檔案清單、詮釋資料檔(.xml)、檔頭資料檔(.hdr)、網格資料檔(.grd)。DEM 成果經過內政部「DTM 成果資料檢核程式」檢查，如圖 4-19，本次共進行全部 27 圖幅之資料檢核，檢核報表如圖 4-20，成果符合作業規範。

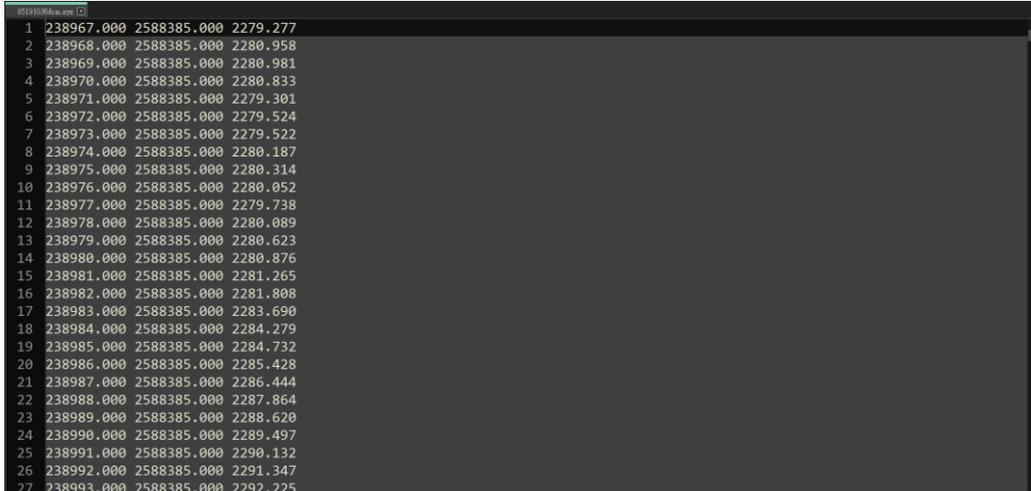
圖 4-22 DEM 之 XYZ 檔案格式檢查畫面

檢查項目如附件四表 303，需檢查 DEM、DSM 之 XYZ 檔案格式，檢查畫面如圖 4-22，本次共進行 DEM、DSM 各 27 圖幅之 XYZ 檔案格式檢核，成果符合作業規範。

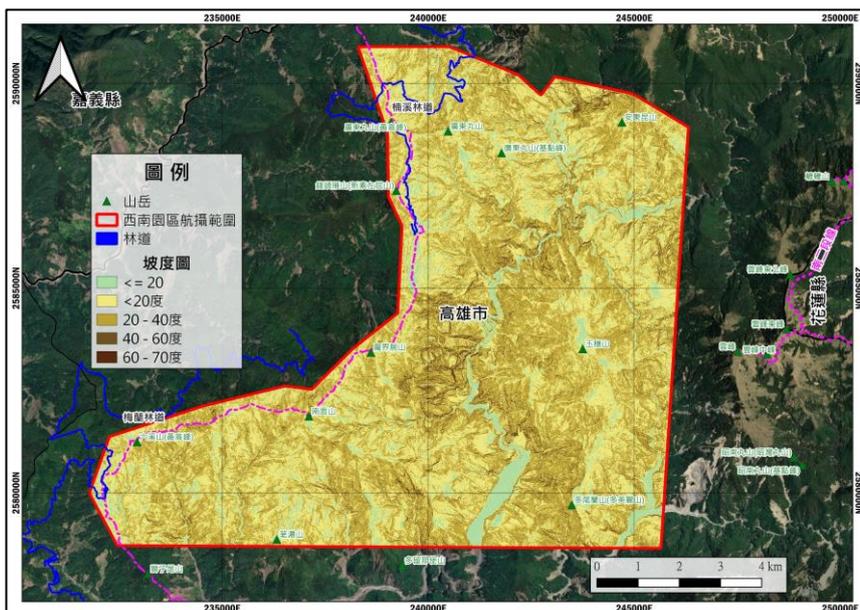
圖 4-23 玉山西南園區坡度圖

檢查項目如附件四表 305，使用 TerraSolid 進行成果檢核，檢核標準依據『高精度及高解析度數值地形模型測製規範』草案之規定方式辦理，本計畫因測區人跡罕至，故以人工空中三角測量與立體製圖方式取得地面檢核點，所挑選的位置以裸露地為主，地表植被平均高度為 0，地形類別則由 1m DEM 計算坡度所得，坡度圖如圖 4-23，本次共進行 20 個抽樣點之檢核，成果如表 4-15，符合作業規範。

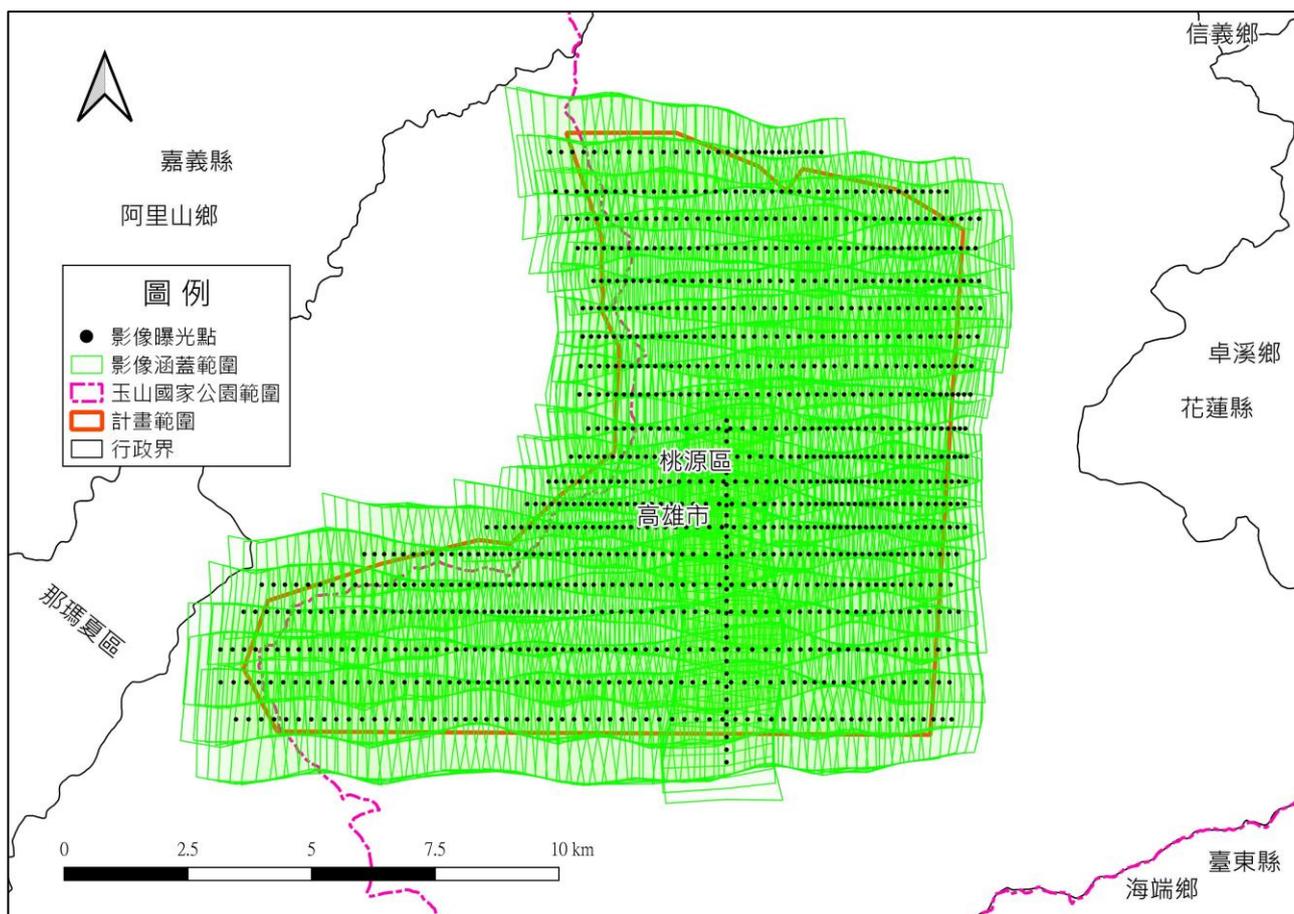
圖 4-24 垂直攝影鏡頭影像涵蓋範圍分布圖

檢查項目如附件四表 401，影像涵蓋如圖 4-24，影像重疊率依據航拍影像攝影中心坐標、像機像幅與地面解析度計算而得，前後影像重疊率平均達 83%，左右影像重疊率平均達 62%，表 4-16 節錄前後左右重疊率檢查，影像重疊率皆符合規範。

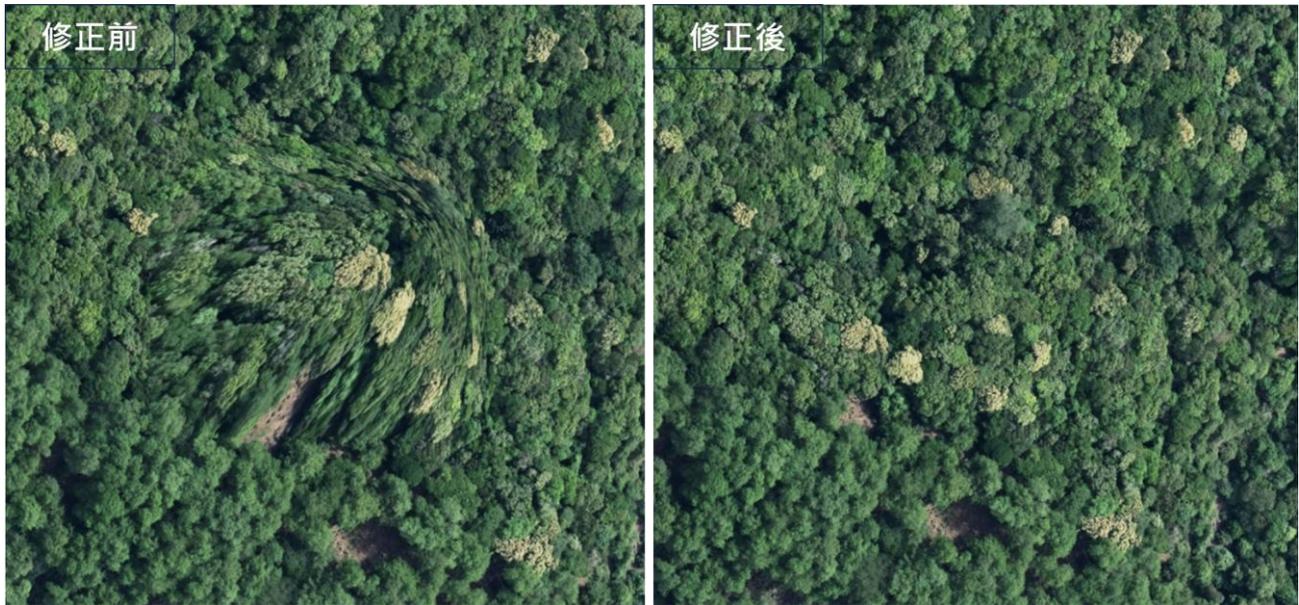
圖 4-26 正射影像扭曲修正成果

檢查項目如附件四表 412 正射影像之扭曲與邊緣線接已經過修正，如圖 4-26 與圖 4-27，抽樣樣本皆符合規範。
