# 日治八通關越嶺步道系統安全評估 暨規劃委託案

Contracted Safety Assessment and Safety Planning for the  
Colonial-Era Batongguan Trail System

## 成果報告書

執行單位：米亞桑戶外國際有限公司

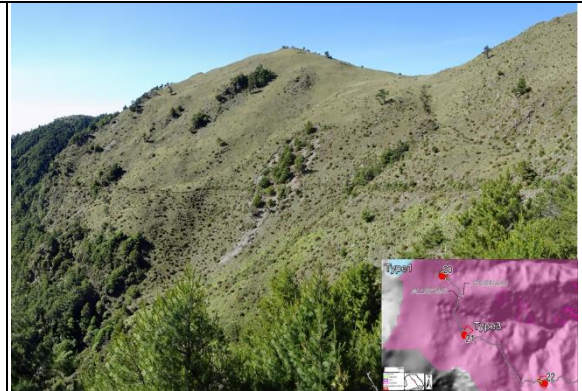
地形亦為控制崩塌之重要因子，例如大水窟駐在所東方的調查點 21（圖 3-1-1B），位於地形單元 Type 3，即崩塌位置高於坡腹、接近稜線處，該處為舊崩塌，弧形破壞，崩塌地上生長松樹等先驅植物。溪谷與步道交接處附近的岩屑崩滑則有朋珂駐在所的調查點 40（圖 3-1-1C），位於地形單元 Type 4，即崩塌位置低於坡腹或近谷口，溪谷中堆積大量土石，豪雨時即

(B) 調查點 21：圓弧形舊崩塌，松樹為崩塌地之先驅植物。

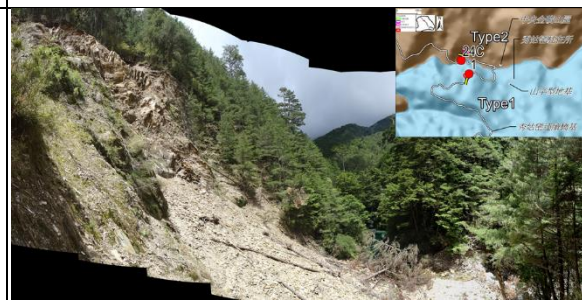
此次調查發現舊崩塌擴大一處：中央金礦山屋下游之調查點 24C（圖 3-1-1D，地形單元 Type 2），其所在地形蝕溝多，坡趾為凹岸，受荖濃溪上游側向侵蝕而發生崩塌，土石擠壓荖濃溪河道，使原有潭面擴大。新生崩塌一處：八通關崩塌地高繞路線的調查點 017N（圖 3-3-1H，地形單元 Type 3），其地形區位高於坡腹，研判為風化土石之破壞。

(D) 調查點 24C：舊崩塌擴大，土石擠壓荖濃溪河道，使原有潭面擴大。
