# 日治八通關越嶺步道系統安全評估 暨規劃委託案

Contracted Safety Assessment and Safety Planning for the  
Colonial-Era Batongguan Trail System

## 成果報告書

執行單位：米亞桑戶外國際有限公司

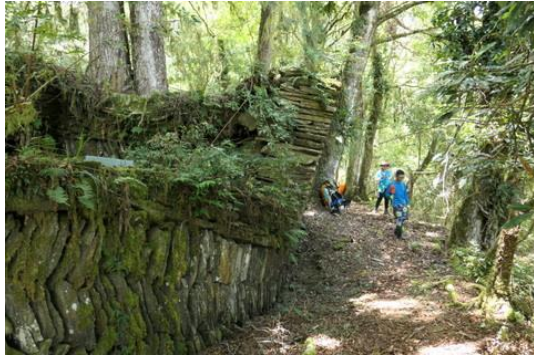
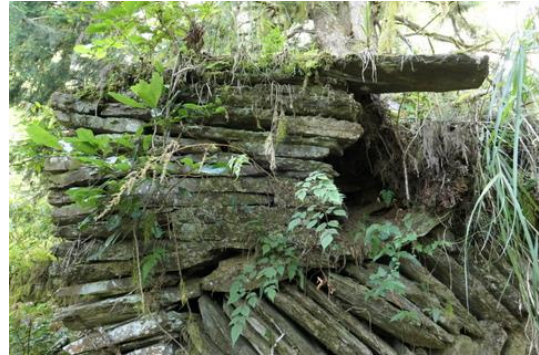
位於北側門旁的駁坎牆已傾斜的十分嚴重，研判為駁坎上方的樹木根系生長推擠（左圖），導致下方越道路面塌陷（右圖），目前已有部分石版掉落造成駁坎牆出現缺口。

駁坎牆的規模、作工與美感堪稱全段之最，長度達百餘公尺更是全國罕見，是國內極具代表性與保存價值的駐在所歷史建築，為維護駁坎牆的完整性，建議在短期內進行緊急維護處理措施，內容詳見第四章第三節。

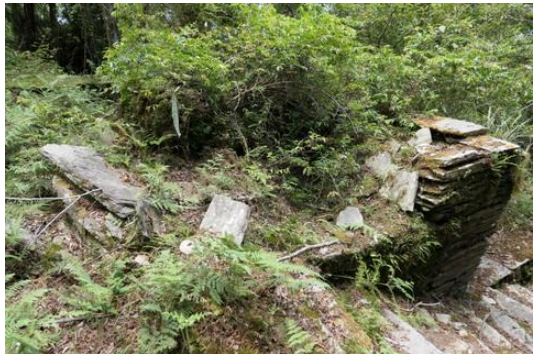
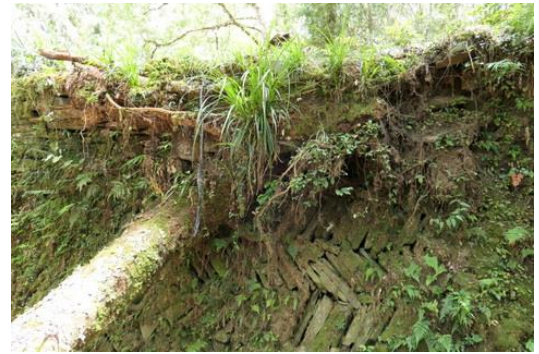
位於南側門旁的護牆因生長其上的樹木倒塌，造成約有 50 公分長駁坎倒塌（左圖），北側駁坎牆亦因樹木倒塌造成損毀（右圖）。

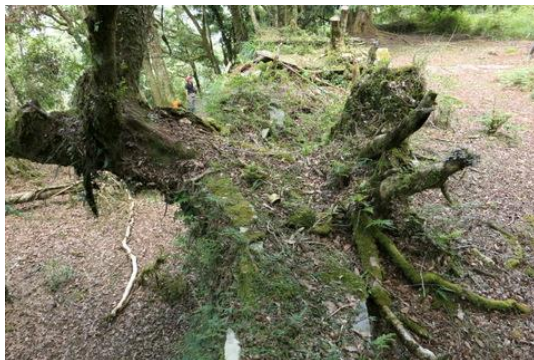
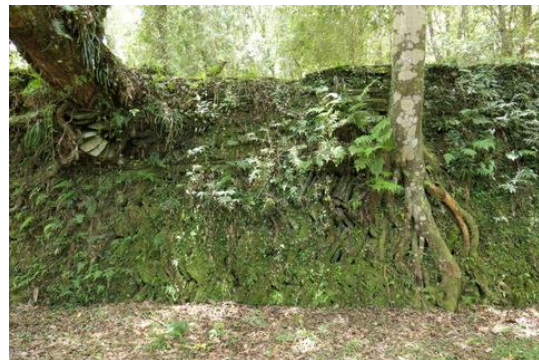
生長在北側駁坎牆的上方或外側的樹木，需嚴密注意其生長對駁坎牆的影響。

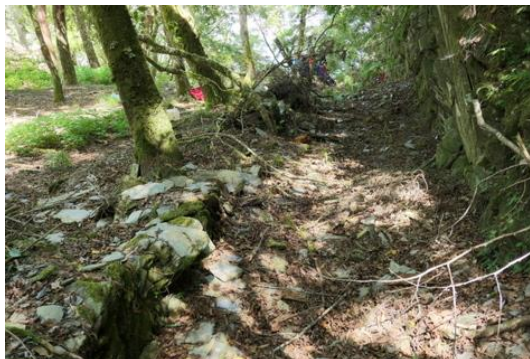
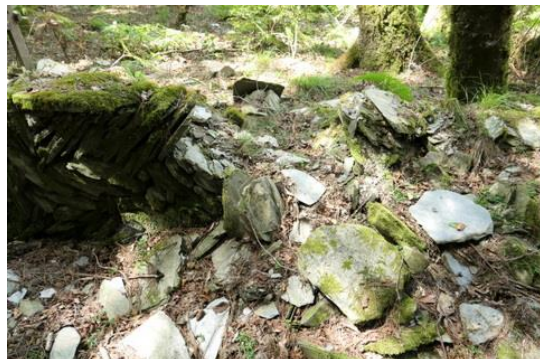
平台與越道相鄰的駁坎牆有大規模損壞，推測可能是被山豬拱壞（下圖）。

駐在所平台依現況保存，但具有特色的石砌花圃建議委託專家進行詳細測繪與影像記錄，作為日後進行保存維護的重要資料。

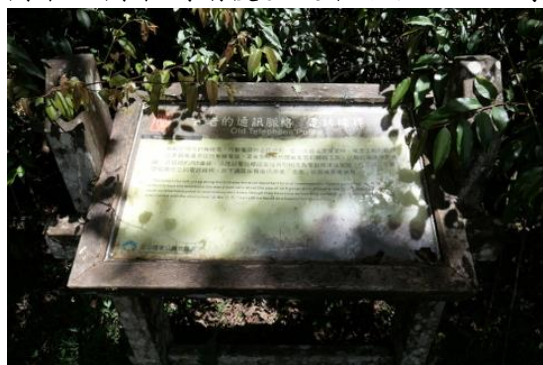
平台與越道間的階梯已因土石滑落、植被生長等因素而難以通行，入口處並錯置為「電話桿」解說牌（左圖）。此處曾作為直昇機吊掛場而砍除駁坎上方的樹木，樹木倒塌後壓毀下方駁坎，並導致前方越道不易通行（右圖）。

駐在所平台依現況保存，砍除步道上的植被確保通行的順暢與安全，並移除或更正駐在所入口處的解說內容。

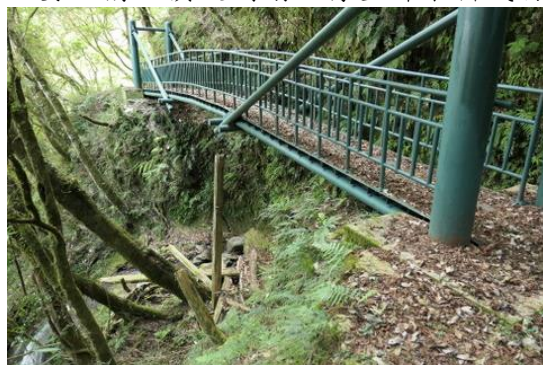
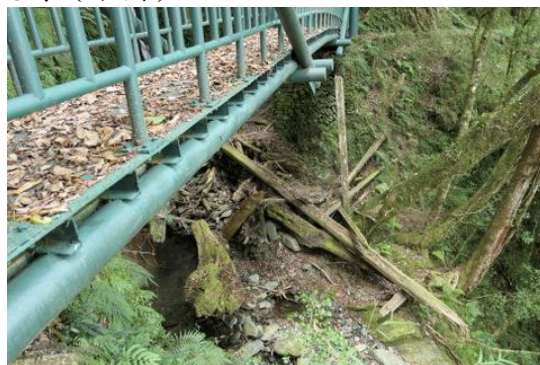
主要結構已損毀倒塌，有些許木料殘留現場（下圖）。

建議委託專家針對現場殘留的結構與木料進行記錄，並將殘留的木料運搬至鄰近山屋或乾燥處貯放，作為日後進行古道交通建築研究，或是進一步復舊重建之重要資料。

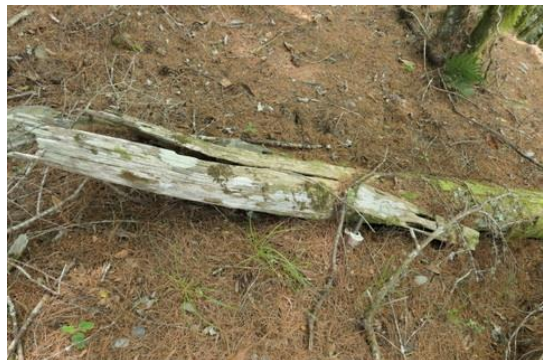
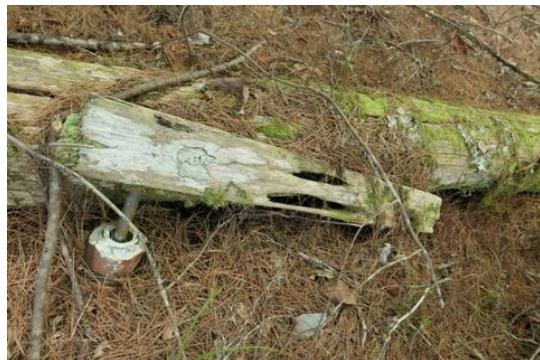
2011 年調查時結構、碍子仍保存完整，此次發現橫桿已從桿身脫落，並僅剩一顆碍子固定在橫桿上（下圖）。

維持現況，建議委託專家進行詳細測繪與影像記錄。

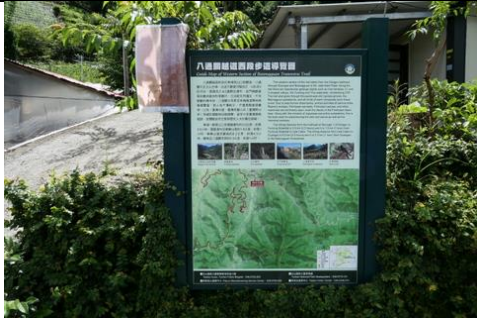
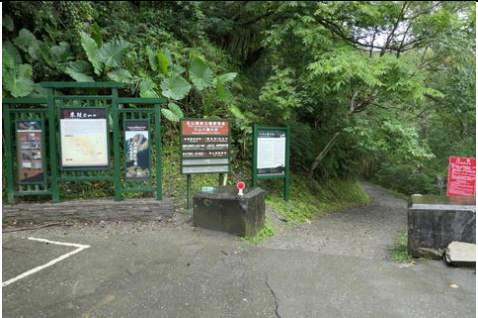
| 段落<br>地點 | 東埔至大水窟 | 大水窟至山風 |
|---|---|---|
| 登山口 | <p>東埔登山口僅有路線資訊牌誌，另黏貼禁止通行的公告</p> | <p>山風登山口有路線資訊、入園公告、步道開放等資訊牌誌</p> |

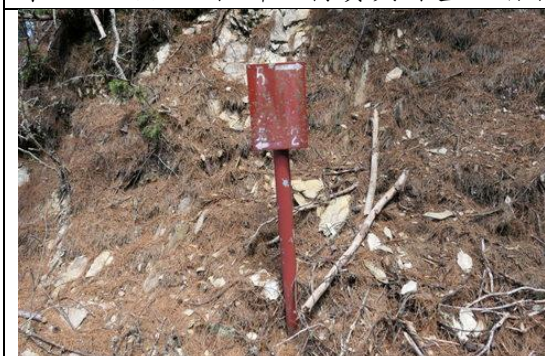
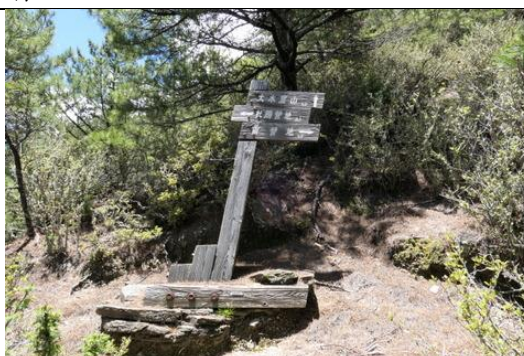
中央金礦至大水窟一段為舊的金屬製里程牌，僅在叉路口設置有指示牌誌

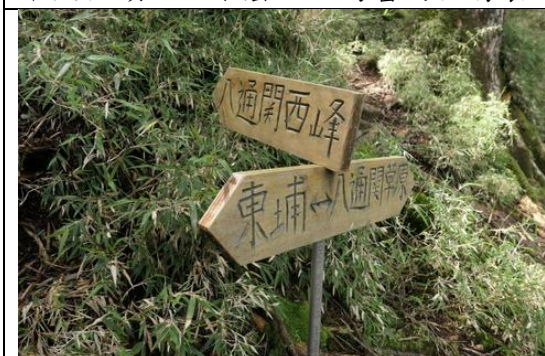
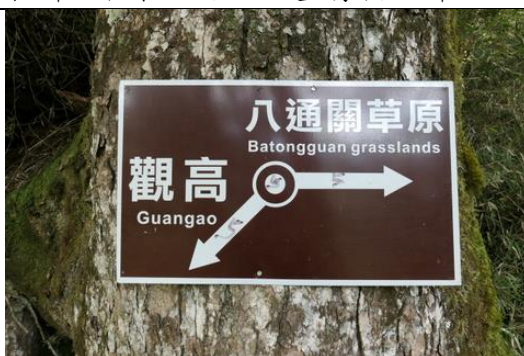
八通關斷崖高繞路有簡易性的指示牌誌

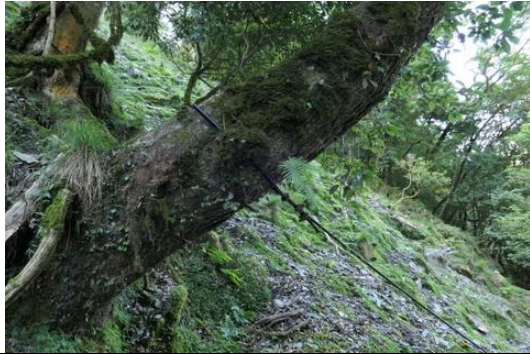
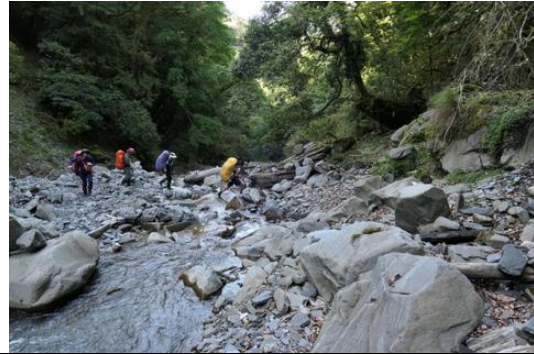
| 名稱 | 類型 | TWD97 座標 | 海拔 |
|---|---|---|---|
| 朋珂渡河吊索 | 安全維護 | 257412 / 2591667 | 1874 |

左岸鋼索仍固定在樹木上（左圖），但右岸固定鋼索的樹木傾倒（右圖），吊索已損毀無法使用。

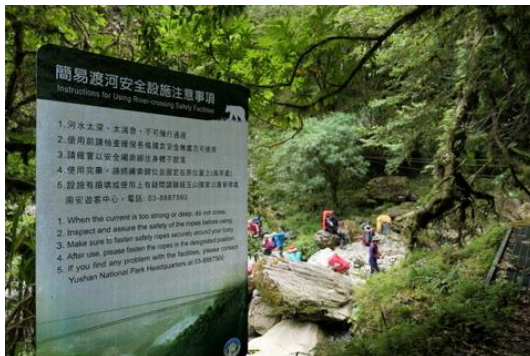
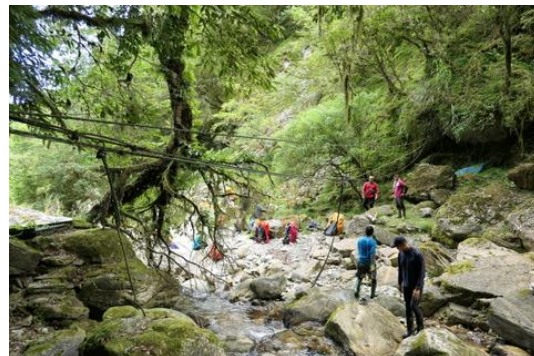
| 名稱 | 類型 | TWD97 座標 | 海拔 |
|---|---|---|---|
| 石洞溪渡河吊索 | 安全維護 | 265488 / 2581954 | 1709 |

吊索功能正常，兩側也設置有說明牌誌。

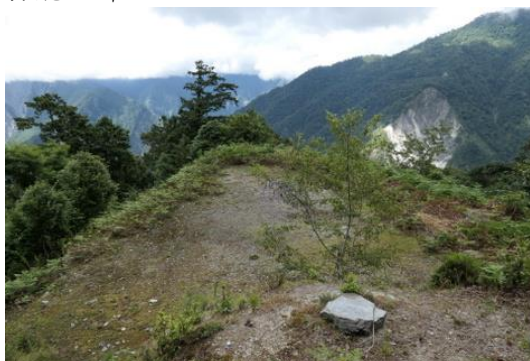
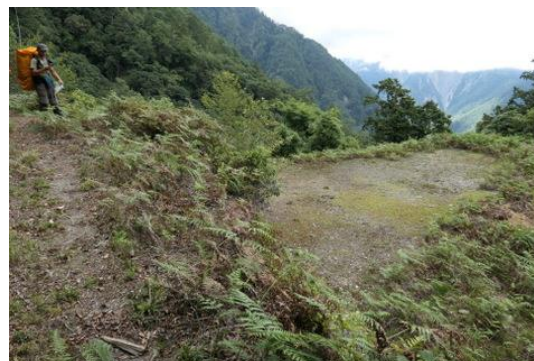
| 名稱 | 類型 | TWD97 座標 | 海拔 |
|---|---|---|---|
| 8 號停機坪 | 緊急救護 | 263265 / 2582698 | 1816 |

功能正常。

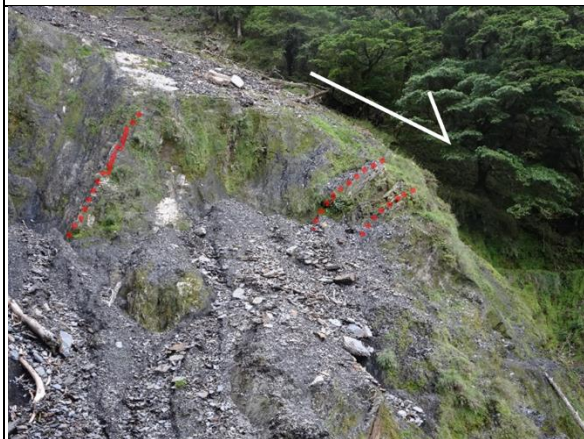
八通關與土葛崩塌地之詳細屬性請見附錄四 B、八通關與土葛山崩資料表。八通關崩塌地路段分為舊路段與高繞路段，其崩塌災害分布標示於圖 3-3-1A。舊路段災害現況方面，此路段之崩塌主要於 2009 年莫拉克颱風發生，目前仍持續擴大與向源頭侵蝕。大部分之路基已隨崩塌流失，路基之上、下邊坡皆有大量土石暫時停留。調查發現，岩盤劈理為高傾角，可見淺部之劈理向下邊坡傾倒（圖 3-3-1B、G），顯示變形作用已發育至岩盤。岩盤與坡面多數呈斜交坡（圖 3-3-1B），局部為順向坡（圖 3-3-1C）。岩盤之破裂面非常發達且平行坡面，與劈理面共同組成弱面，將岩體切割成數公分至約 0.5 公尺大小之岩塊（圖 3-3-1E）。崩落土石已將原步道路基覆蓋，致不便行走（圖 3-3-1F）。目前通過的方式為：（1）沿原路基清除土石、踩出腳點；（2）由於崩積土坡度較岩盤緩，可行走於崩積土之上緣，即與岩盤相接處（圖 3-3-1G）；（3）攀爬或橫渡局部凹凸之岩盤。

(B) pre4：照片中央，岩層受重力作用而變形，產生傾倒現象（紅色虛線）。

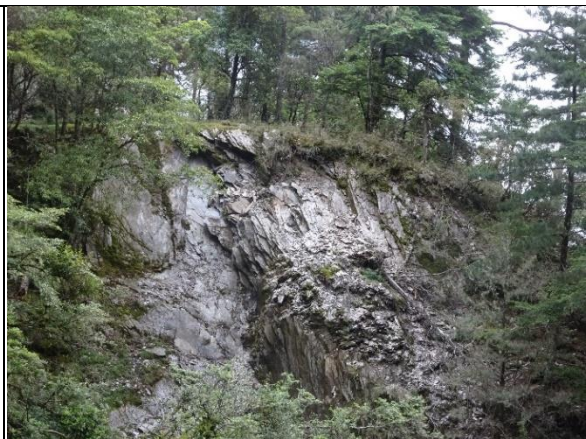
(C) pre4：擬規劃之吊橋西端為順向坡，其淺部岩盤已發生變形，建議基座向後推，不可開挖前方順向坡。

1. 由於八通關與土葛一帶岩盤十分破碎，若步道須以岩盤為基礎，工程手段宜以最小限度為之，避免擾動岩盤，例如吊橋基座應盡可能遠離順向坡之坡頂，保留足夠空間，切勿開挖順向坡（圖 3-3-1C）。在岩盤破碎無法改善、或工程規模太大而不可行之路段，或可以崩積土為步道基礎。雖然崩積土具有潛移之特性，但可就地取材整平路基，並選取適當的在地植物以

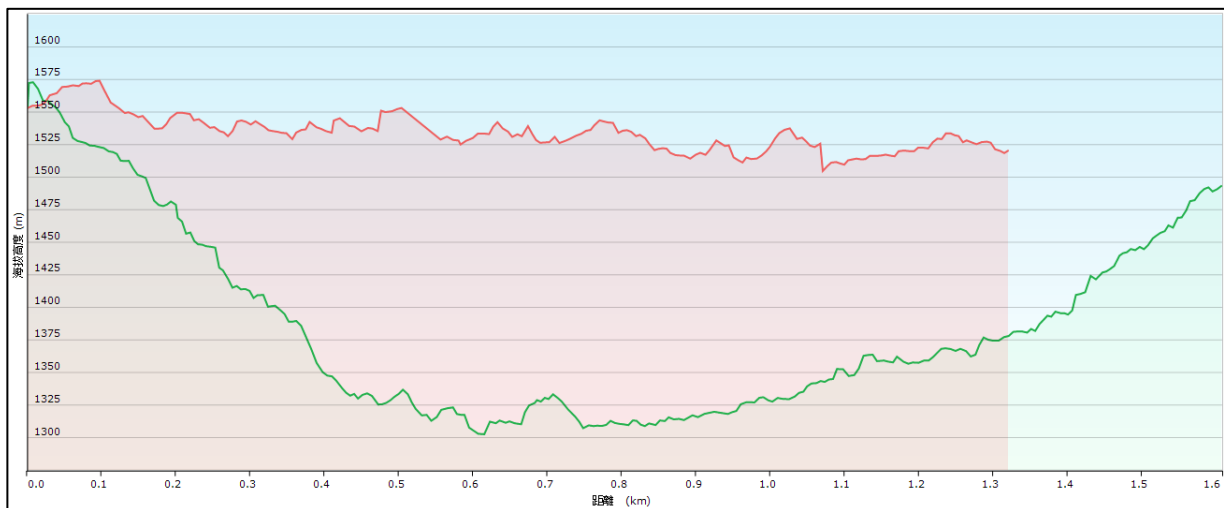
圖 4-1-2 土葛崩壁新舊路高程

說明：上方線條為舊路高程，下方線條為新路高程

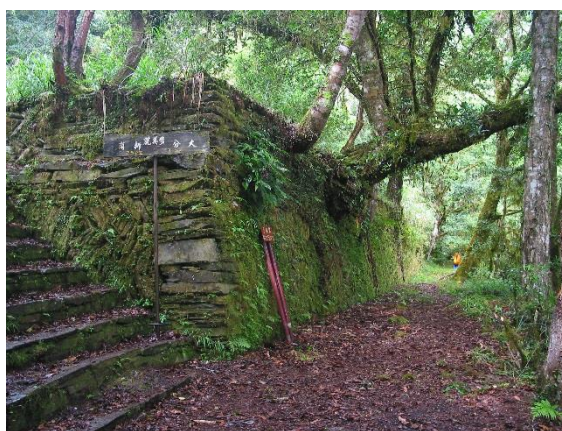
依據本研究現地調查，多美麗駐在所主入口右側（東側）駁坎因地層不均勻沈陷，造成部分駁坎下陷及外傾嚴重，恐有不定時倒塌之虞（見右圖），嚴重危及過往通行者之安全，其損壞面積約為 20m<sup>2</sup>，建議應先立即就地取用倒木材料，進行簡易假設支撐，以防其倒塌，並作為修復進行的輔助支撐。

多美麗駐在所駁坎因現地材料取得容易，駐在所周圍的砌石駁坎規模為沿線駐在所之最，疊砌工法十分考究，整體駁坎做工精美，具有建築技術之代表性，亦是深具文化資產保存之價值。因此，本研究建議應以古蹟歷史建築之修復方式作為修繕參考依據，建議應以原始材料保存觀點與原有形式保存觀點來修繕損壞的駁坎。

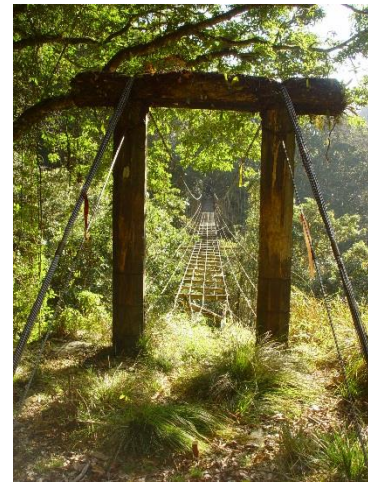
意西拉鐵線橋應是目前僅存檜木橋門形式的日治時期鐵線橋（如右圖，拍攝於 2003 年），其主索、吊索、颱風索與護欄的鐵線，均以「8 番線」（即 8 號鐵絲）構成，歷經近百年的風吹日曬，仍未見其有嚴重鏽蝕之情況，可見當年鐵線材質之優異，深具代表著百年前的產業技術與品質，亦是顯示出無比的保存價值。

本研究現地調查發現，意西拉鐵線目前兩側檜木橋門損壞嚴重，兩側橫梁已遭褐腐菌侵蝕殆盡，南側橋木柱上端意識腐朽嚴重，所幸束狀主索鐵線僅是輕微散裂，尚且易於修復於原貌。本研究現地調查發現，意西拉鐵線橋附近，現有為數不少的檜木枯立木，若可協調林務局，就地取用作為修復檜木橋門之材料，最為之理想，亦是最具文化資產保存之值與實質意義。

但若是礙於原有檜木橋門材料無法取得，則建議以不鏽鋼或鋁合金材料作為輔助補強橋門之材料，且以組合式桁架構法，其優點是材料自重輕，可拆解成較小單元，可以攬工進行運送，再於現場就地組合安置於舊有檜木橋門之前。修復原則應稟持可逆原則來進行修復，意即不破壞原有材料及施作方式，留待日後若能取得原材料，可配合原有施作工法進行修復之契機。

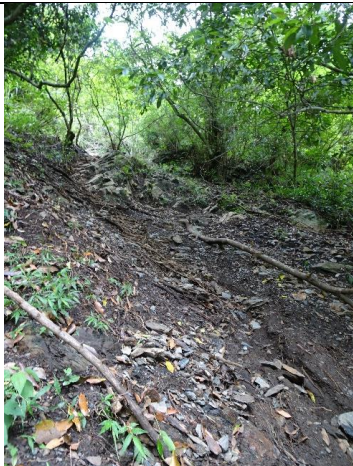
| 步道上邊坡 | | 步道基礎仍在，人員可通行。 | |

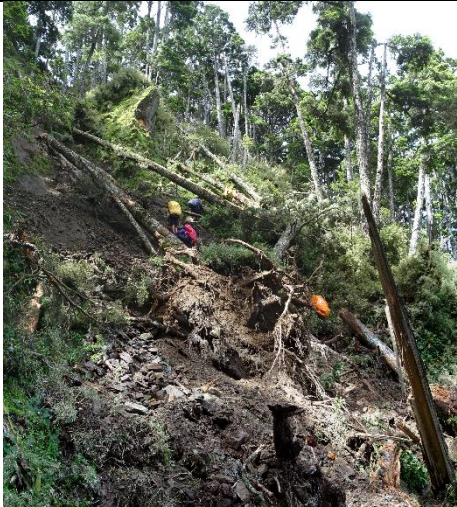
| 現況描述 | 岩盤風化形成厚層土壤，崩塌深度達樹根以下，路基毀損。 | | |
| 災害原因初判 | 風化、蝕溝沖蝕 | | |
| <p>樹木隨崩塌傾倒。</p> | | <p>崩塌現況，步道路基毀損。</p> | |
